LAUDO Nº 0930/2023 – NUTEC/DPF/GRA/PR

LAUDO DE PERÍCIA CRIMINAL FEDERAL
(VEÍCULOS)

O presente Laudo de Perícia Criminal Federal apresenta o resultado dos exames efetuados em 01 (um) automóvel marca GM, modelo Corsa Wind, portando placas AJG0F56, padrão Mercosul, apresentado na Figura 1.

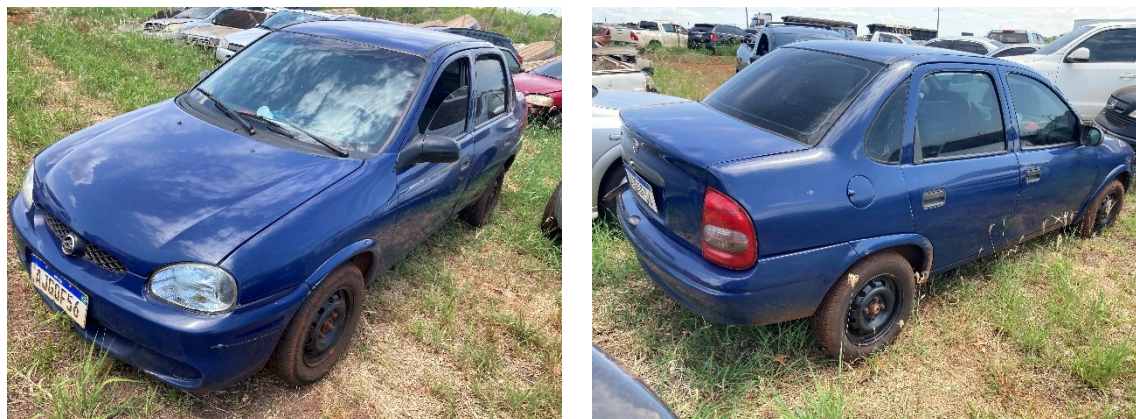
Figura 1 – Imagens do veículo questionado

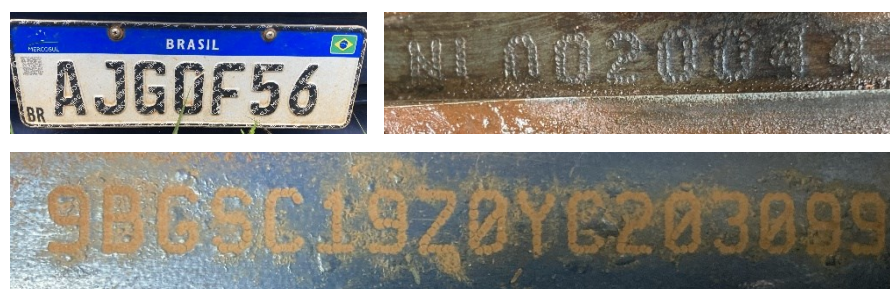
Figura 2 – Imagens da placa dianteira do veículo, da numeração do motor e da numeração do chassi.

Não foram observados sinais de adulteração nos dados identificadores do veículo examinado.

Entretanto, o número gerado pelos códigos de barras das placas de identificação veicular, ao ser informado na base de dados da SERATRAN, traz a informação de que não há registro de estampagem das referidas placas.

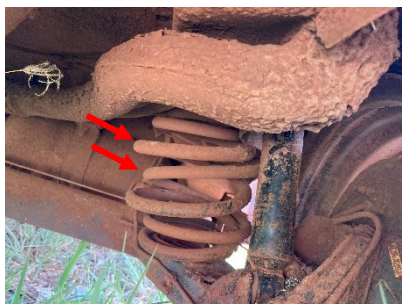
Figura 3 – Imagem da suspensão traseira direita (note as molas helicoidais duplas).

Veículo equipado com reforço de molas duplas na suspensão traseira, expediente comumente empregado para aumento da capacidade de carga.
