LAUDO Nº 0891/2023 – NUTEC/DPF/GRA/PR

**LAUDO DE PERÍCIA CRIMINAL FEDERAL
(VEÍCULOS)**

O presente Laudo de Perícia Criminal Federal apresenta o resultado dos exames efetuados em 01 (uma) motocicleta marca Honda, modelo CRF 250R, sem placas, apresentada na Figura 1.

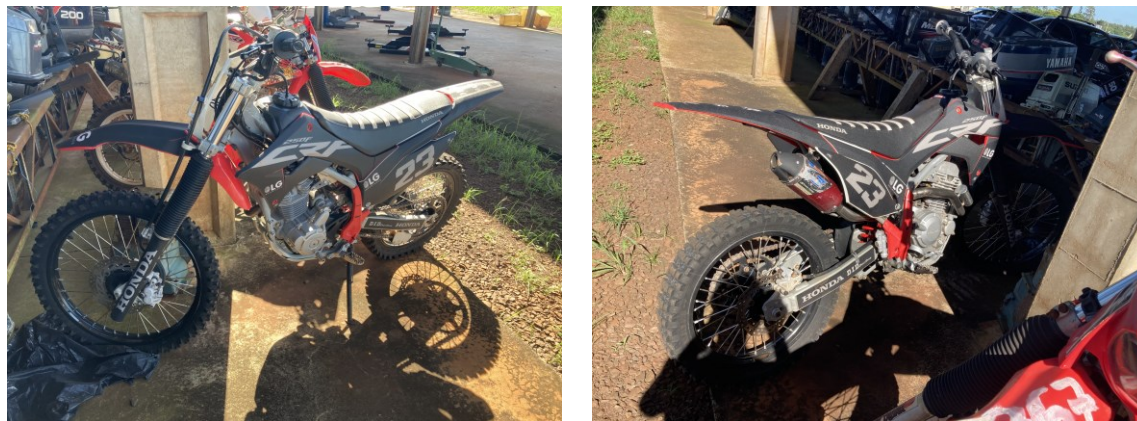
Figura 1 – Imagens da motocicleta questionada

O veículo examinado encontrava-se, ao tempo dos exames, em bom estado de conservação e teve o seu valor estimado por esse Perito em R\$ 60.000,00 (sessenta mil reais).
