LAUDO N° 0922/2023 – NUTEC/DPF/GRA/PR

**LAUDO DE PERÍCIA CRIMINAL FEDERAL
(VEÍCULOS)**

O presente Laudo de Perícia Criminal Federal apresenta o resultado dos exames efetuados em 01 (um) automóvel marca GM, modelo Astra Expression, portando placas DFP8B12, padrão Mercosul, apresentado na Figura 1.

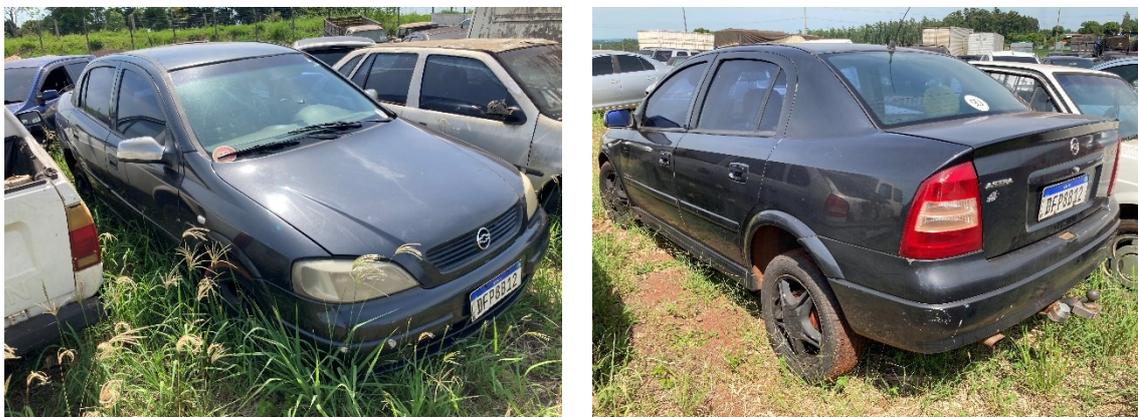
Figura 1 – Imagens do veículo questionado

O veículo examinado encontrava-se, ao tempo dos exames, em estado de conservação ruim e teve o seu valor estimado por esse Perito em R\$ 7.000,00 (sete mil reais).

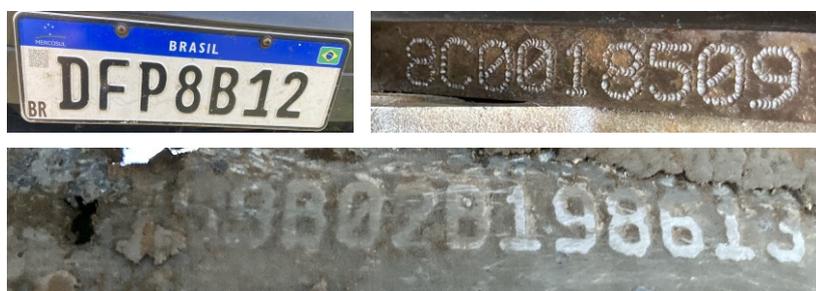
Figura 2 – Imagens da placa dianteira do veículo, da numeração do motor e da numeração do chassi (parcial em razão da oxidação avançada da região de marcação)

Não foram observados sinais de adulteração dos dados identificadores do veículo.
