LAUDO Nº 0818/2023 – NUTEC/DPF/GRA/PR

**LAUDO DE PERÍCIA CRIMINAL FEDERAL
(VEÍCULOS)**

É objeto deste Laudo 01 (um) veículo terrestre tipo AUTOMÓVEL, categoria PARTICULAR, espécie PASSAGEIRO, marca TOYOTA, modelo COROLLA XEI20, ano de fabricação 2016, de coloração predominante PRATA e ostentando placas BAH9F38 (Brasil – Placa Padrão Mercosul). Menciona-se ainda que, na ocasião dos exames, o veículo encontrava-se estacionado no Depósito de Veículos Automotivos (DVA) da Delegacia de Polícia Federal em Guaíra, no estado do Paraná (DPF/GRA/PR), onde também permaneceu após a conclusão dos exames.

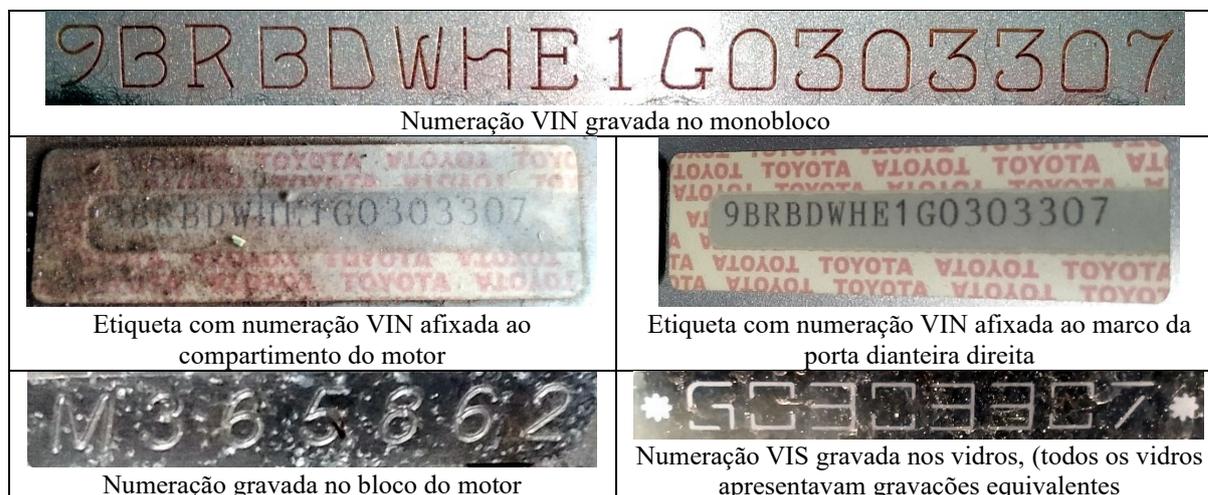
As principais constatações referentes às características, estado de conservação geral e dados identificadores constantes de gravações, plaquetas ou etiquetas existentes na estrutura do veículo encontram-se sumarizadas na tabela 1 a e ilustradas na figura 2. Consignase ainda que NÃO foram verificados elementos indicativos de adulteração dos elementos identificadoras existentes na estrutura do veículo examinado, e que tais elementos são coerentes com os registros constantes da base de dados do sistema INFOSEG para o veículo.

**Figura 2:** Imagens ilustrativas dos principais elementos individualizadores verificados na estrutura do veículo examinado.**IV - RESPOSTAS AOS QUESITOS**

NÃO foram verificados elementos indicativos de adulteração dos elementos identificadores presentes na estrutura do veículo examinado.
