LAUDO N° 302/2023 – NUTEC/DPF/GRA/PR

**LAUDO DE PERÍCIA CRIMINAL FEDERAL
(VEÍCULOS)**

O presente Laudo de Perícia Criminal Federal apresenta o resultado dos exames efetuados em um automóvel da marca GM/CHEVROLET, modelo ASTRA HB 4P ADVANTAGE, placas ATG5I41 (modelo Mercosul), apresentado na Figura 1. O veículo corresponde ao item 6 do Termo de Apreensão nº 1855656/2023-DPF/GRA/PR.

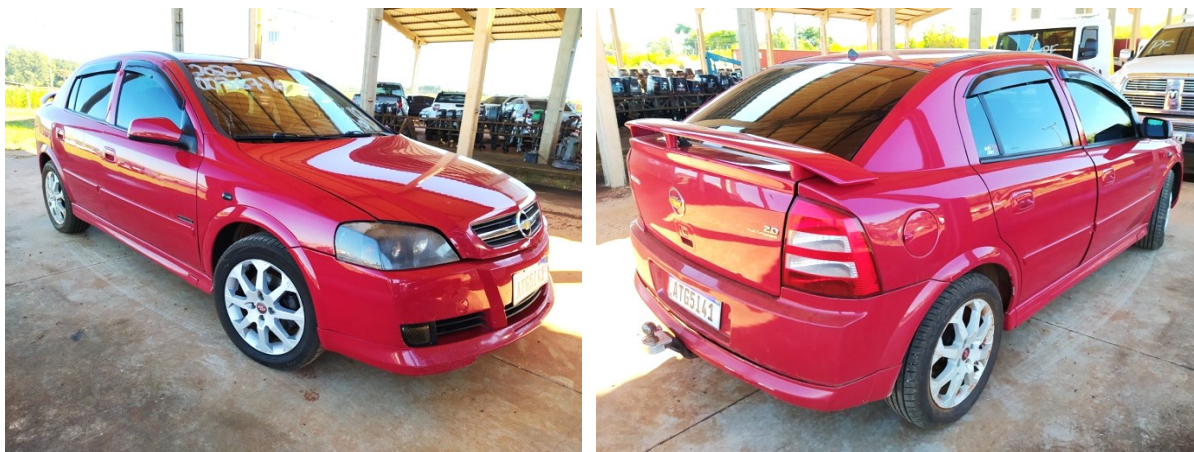
Figura 1 – Imagens do veículo questionado.

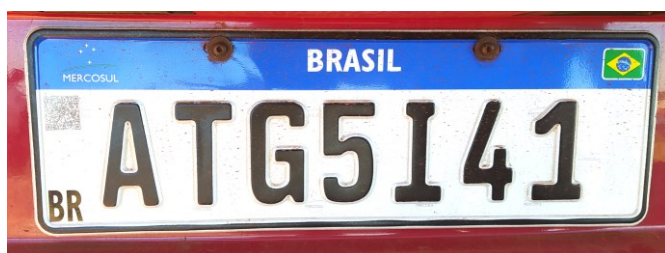
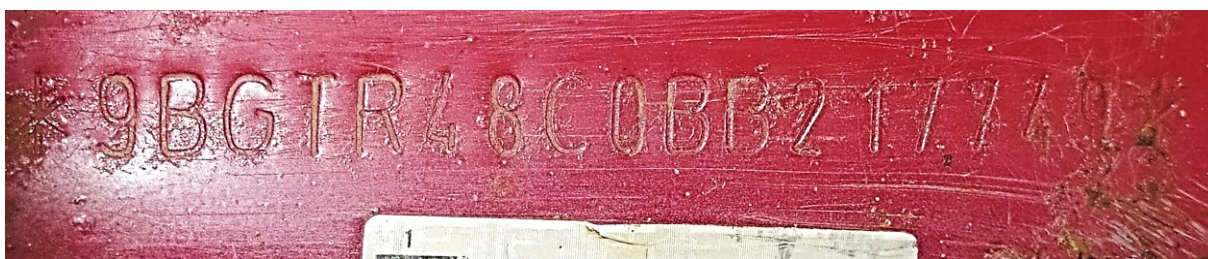
Figura 2 – Dados identificadores do veículo.
Placa traseira, nº do motor e NIV (nº de Identificação Veicular)⁴.

Constatou-se, na sequência, a presença de etiqueta com o VIN na coluna da porta dianteira direita e no compartimento do motor, bem como gravações do VIS⁵ em seus vidros (exceto no para-brisa dianteiro⁶), sem vestígios de adulteração nessas numerações.

Não foram encontradas adulterações/alterações no Número de Identificação Veicular do veículo examinado.
