LAUDO Nº 646/2023 – NUTEC/DPF/GRA/PR

**LAUDO DE PERÍCIA CRIMINAL FEDERAL
(VEÍCULOS)**

Item	Descrição	Quant.	Un.	Observação
2	Veículos não Classificados	1	UN	VW modelo Gol 1.6 Power de cor predominante Preta, ano 2011/2011, ostentando a placa NQK1C21.

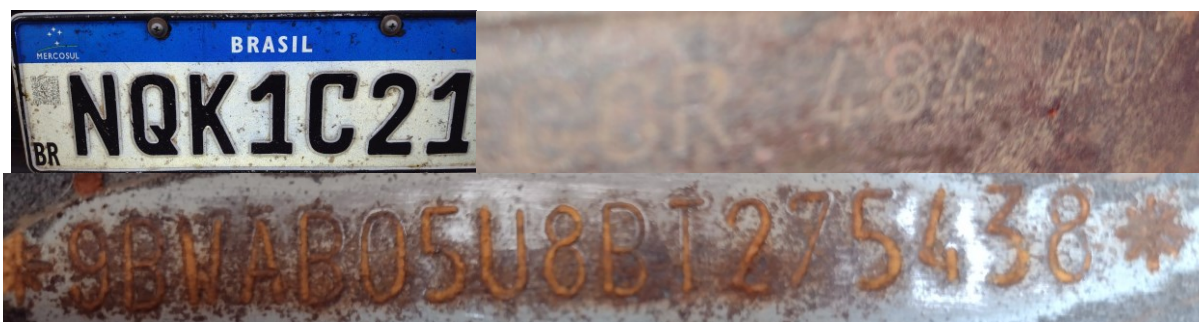
Em pesquisa ao NIV - Número de Identificação do Veículo (*VIN - Vehicle Identification Number*) nº 9BWAB05U8BT275438, foi constatado que o veículo foi fabricado no Brasil.

Figura 2 – Dados Identificadores do veículo.
Imagens da placa dianteira, nº motor e nº chassi (verdadeiros).

Não foram encontrados indícios de adulterações no NIV do veículo e nem no motor.

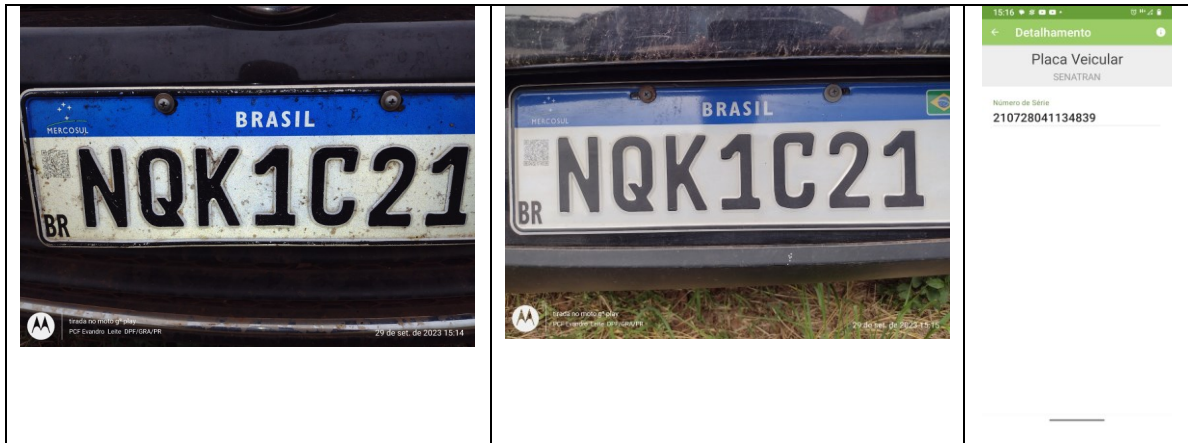
O veículo portava placas NQK1C21, dianteira e traseira, dadas como verdadeira. E em pesquisa ao QR Code da placa traseira perante a Secretaria Nacional de Trânsito – SENATRAN, foi identificado número regular de série (210728041134839) condizente com o veículo em análise:

Figura 4: Placas dianteira e traseira (verdadeiras), e identificação QR Code.

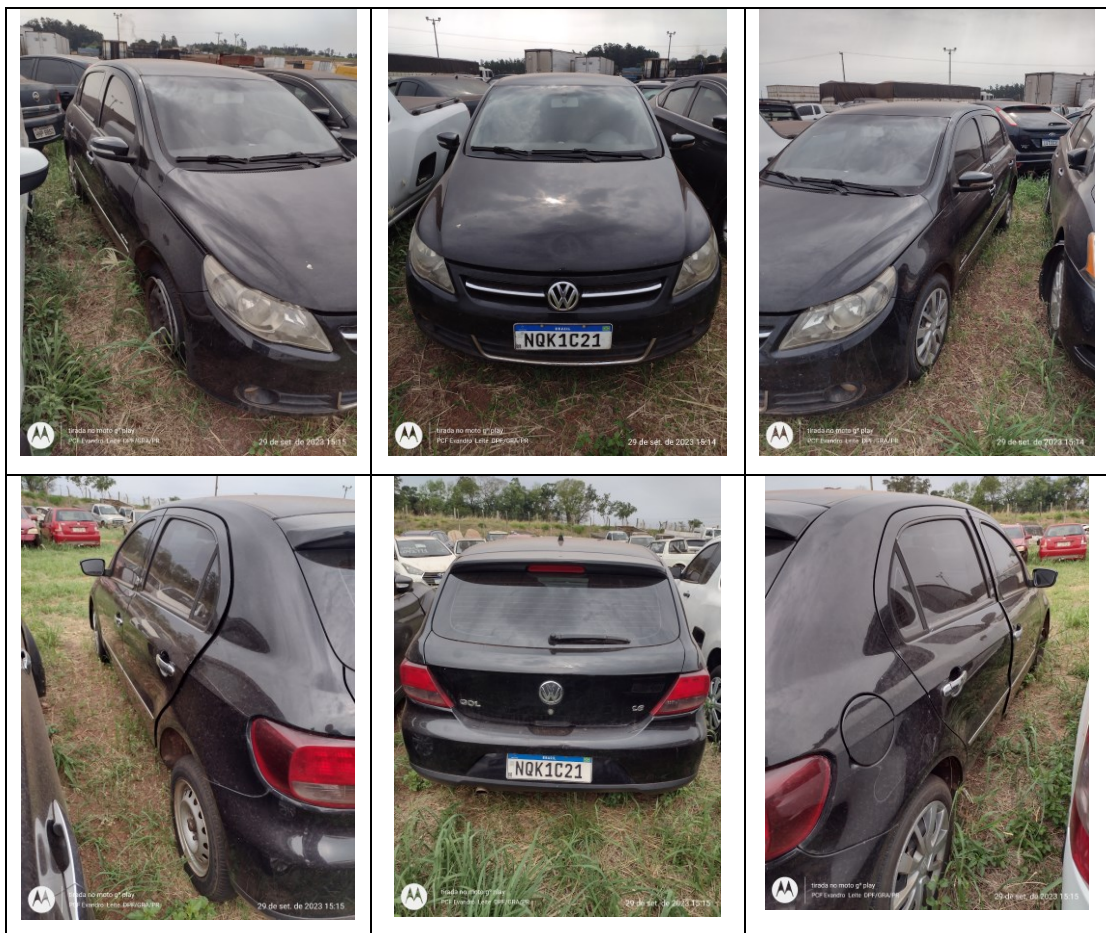
Itens adicionais observados	
<i>Hodômetro</i>	Bateria descarregada
<i>Estado de conservação</i>	Bom
<i>Acessórios</i>	Películas escuras, ar-condicionado, vidros elétricos
<i>Avarias</i>	Pneu estourado, diversos amassados e arranhões na lataria, para-brisa trincado
<i>Valor comercial</i>	R\$ 28.000,00 (vinte e oito mil reais)

O veículo não apresenta adaptações de suas características originais.

Figura 5: Fotos da frente, traseira e laterais, direita e esquerda

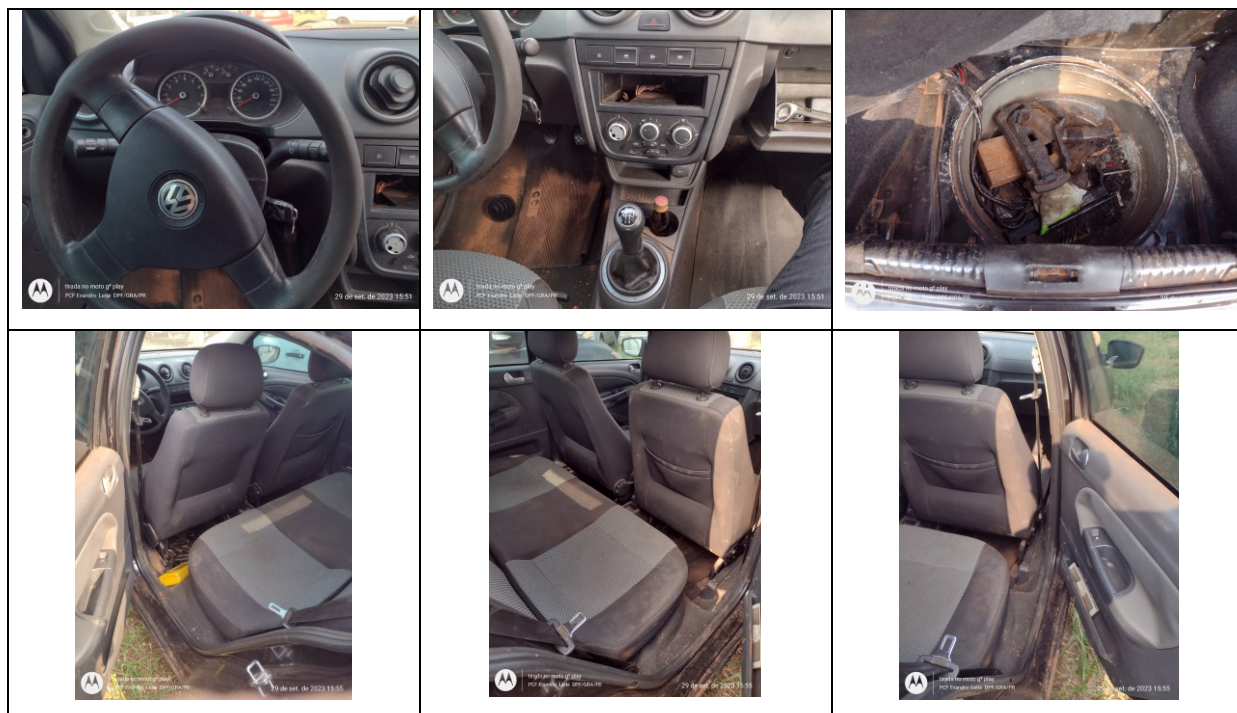
Figura 6: Fotos da parte interna

Na cabine do veículo foi não encontrado rádio comunicador.
