LAUDO Nº 0841/2023 – NUTEC/DPF/GRA/PR

**LAUDO DE PERÍCIA CRIMINAL FEDERAL
(VEÍCULOS)**

O presente Laudo de Perícia Criminal Federal apresenta o resultado dos exames efetuados em 01 (um) automóvel marca GM, modelo Zafira CD, portando placas DIQ3F10, padrão Mercosul, apresentado na Figura 1.

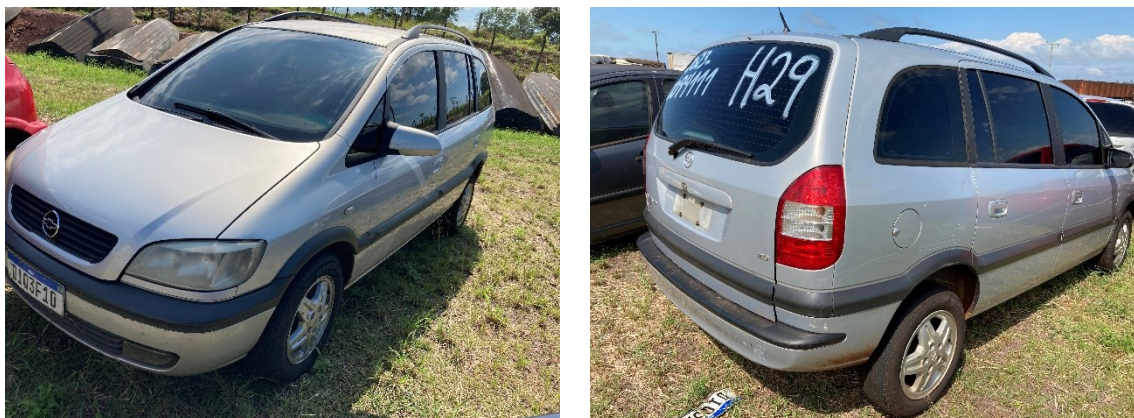
Figura 1 – Imagens do veículo questionado

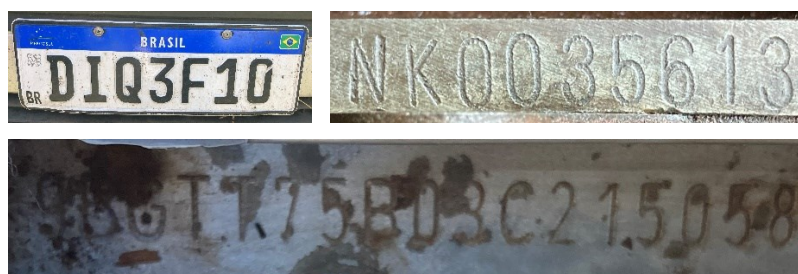
Figura 2 – Imagens da placa dianteira do veículo, da numeração do motor e da numeração do chassi.

Na sequência, foi verificada a presença de etiqueta com o número VIS (*Vehicle Identification Section*)⁴ bem como gravação do número em seus vidros, não sendo constatados indícios visíveis de adulteração.

Não foram observados sinais de adulteração nos dados identificadores do veículo examinado.

Entretanto, o número de motor encontrado no veículo, NK0035613, conquanto não apresente sinais de adulteração, não corresponde ao número cadastrado no INFOSEG, 1C0023004.

O motor com a numeração NK0035613, segundo o INFOSEG, pertence ao GM Astra GLS de placas AFB-0051, de Marechal Cândido Rondon/PR, de propriedade de Adair José Moraes, CPF 428.084.139-04.

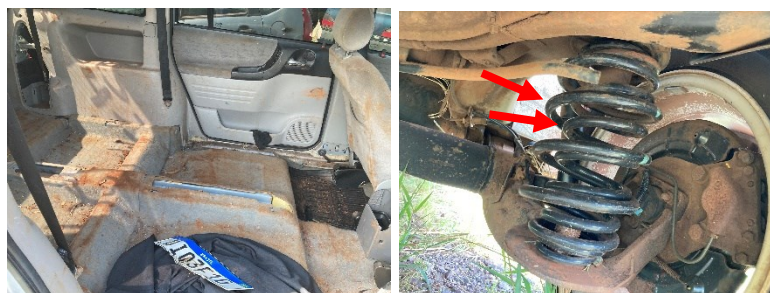
Figura 3 – Imagens do interior do veículo (note a ausência de banco de passageiros) e do sistema de molas duplas na suspensão traseira.

O veículo como um todo estava preparado para o transporte de produtos, substâncias e/ou mercadorias, o que se deu pela retirada dos bancos de passageiros e instalação de molas duplas na suspensão traseira e utilização de películas escuras nos vidros para dissimulação do que se transporta em seu interior.

No momento dos exames, não foram encontrados vestígios dessa natureza. Entretanto, o veículo apresenta inúmeras possibilidades para se transportar substâncias de forma dissimulada, por isso sugere-se o emprego do Cão Detector de Drogas para mitigar a possibilidade de existência de substância dessa natureza no veículo.
