LAUDO Nº 0836/2023 – NUTEC/DPF/GRA/PR

**LAUDO DE PERÍCIA CRIMINAL FEDERAL
(VEÍCULOS)**

O presente Laudo de Perícia Criminal Federal apresenta o resultado dos exames efetuados em 01 (um) automóvel marca Renault, modelo Scenic RXE 1.6 16V, portando placas DIG2H15, padrão Mercosul, apresentado na Figura 1.

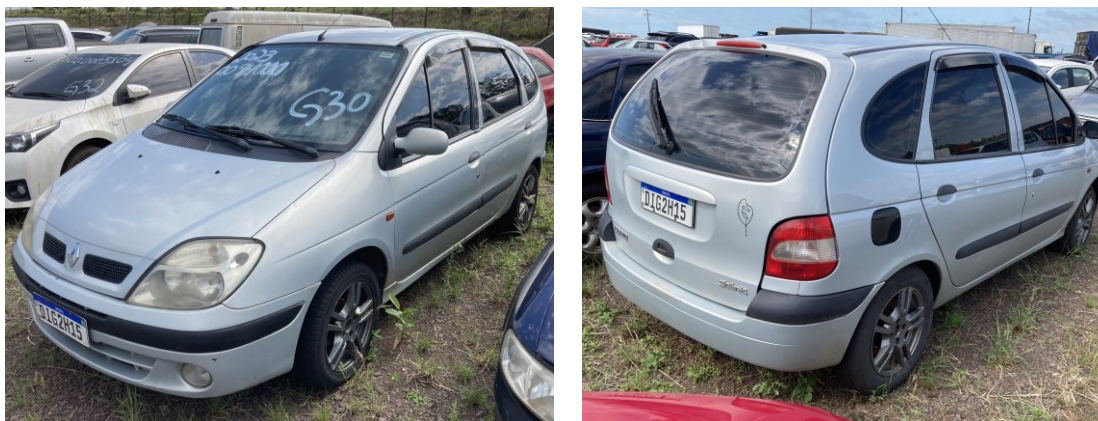
Figura 1 – Imagens do veículo questionado

O veículo examinado encontrava-se, ao tempo dos exames, em estado regular de conservação e teve o seu valor estimado por esse Perito em R\$ 10.000,00 (dez mil reais).

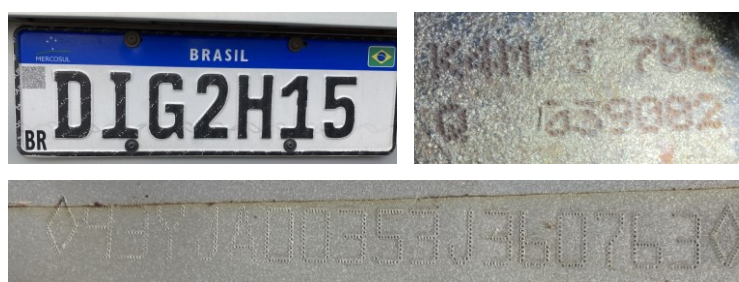
Figura 2 – Imagens da placa traseira do veículo, da numeração do motor e da numeração do chassi.

Na sequência, foi verificada a presença de etiqueta com o número VIS (*Vehicle Identification Section*)⁴ bem como gravação do número em seus vidros, não sendo constatados indícios visíveis de adulteração.

Não foram observados sinais de adulteração nos dados identificadores do veículo examinado.
