LAUDO Nº 180/2023- NUTEC/DPF/FIG/PR

**LAUDO DE PERÍCIA CRIMINAL FEDERAL
(VEÍCULOS)**

Trata-se de um veículo do tipo AUTOMÓVEL, de marca/modelo **FIAT/STILO FLEX**, portando placa de identificação **JGN-5653**, do município de Foz do Iguaçu - PR.

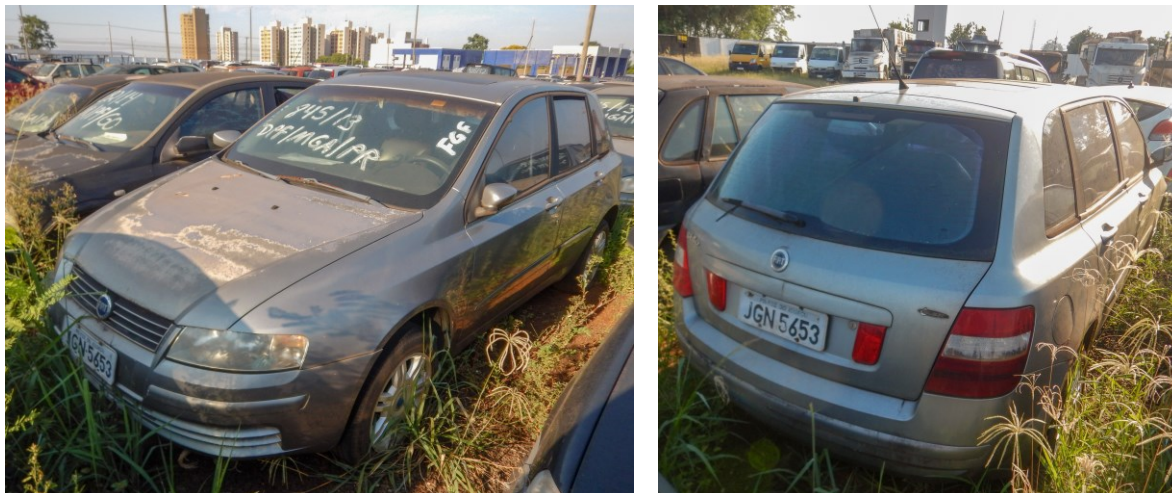
Figura 1 – Mostra o veículo examinado.

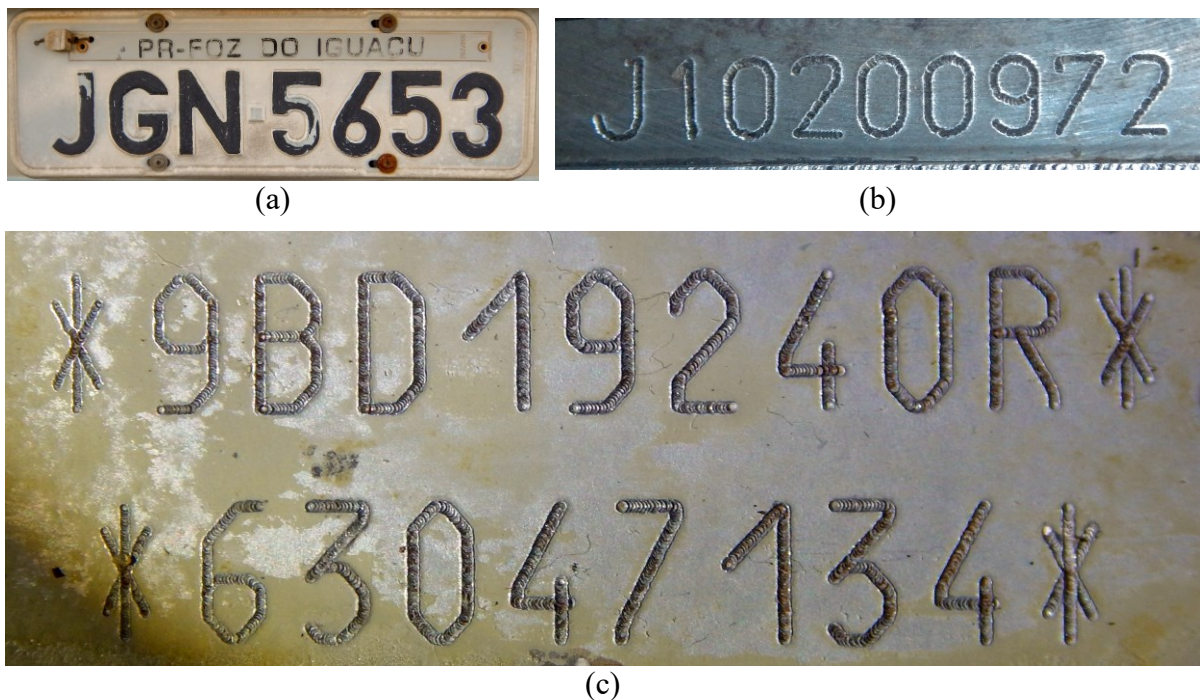
<i>Peça</i>	<i>Numeração localizada no veículo</i>	<i>Localização</i>
<i>Placas</i>	JGN-5653 Foz do Iguaçu - PR	A placa ao lado encontrava-se no veículo no momento dos exames. O lacre plástico encontrava-se íntegro.
<i>Chassi</i>	9BD19240R63047134	A numeração do chassi mostrada ao lado estava localizada no assoalho direito sob o banco direito do passageiro, sem sinais de adulteração e corresponde ao esperado para a numeração de placa de identificação que o veículo portava.
<i>Motor</i>	J10200972	A numeração do motor mostrada ao lado estava localizada na face anterior do bloco em baixo relevo e corresponde ao esperado para a numeração de placa de identificação que o veículo portava.

Figura 2 – Dados identificadores do veículo: (a) placa traseira, (b) numeração do motor, e (c) gravação do VIN.

Não foram observados sinais visíveis de adulteração nos dados identificadores do veículo.

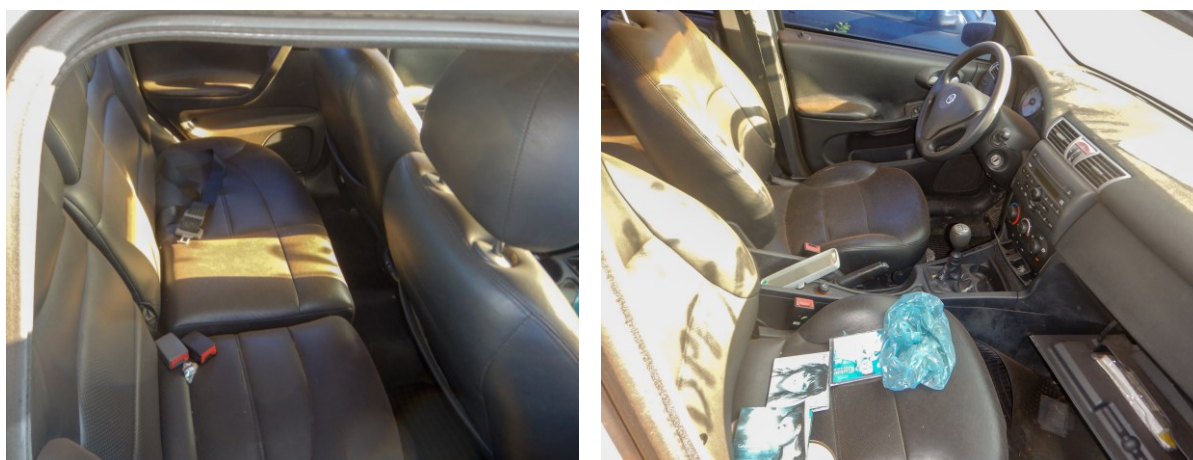
<i>Hodômetro</i>	Não verificado, pois o hodômetro era digital e o veículo estava com bateria sem carga.
<i>Estado de conservação</i>	RUIM
<i>Avarias</i>	Acabamento interno danificado. Pintura oxidada.
<i>Valor Comercial</i>	Aproximadamente R\$ 18.714,00 (dezoito mil, setecentos e quatorze reais) para um veículo em bom estado de conservação.

Figura 3 – Mostra interior do veículo.
