LAUDO Nº 180/2022 – NUTEC/DPF/LDA/PR

**LAUDO DE PERÍCIA CRIMINAL FEDERAL
(VEÍCULOS)**

IV.1 – Características dos veículos*IV.1.1 – Veículo de placas GDM0G66*

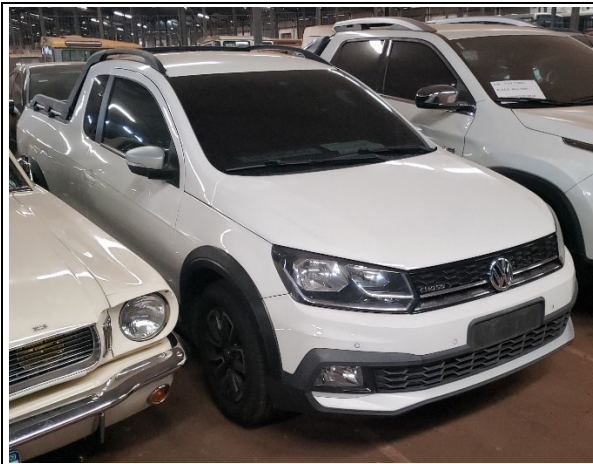
Figura 1 – Região anterior direita.

- a) mostrado nas Figuras 1 e 2, trata-se de uma caminhonete marca VOLKSWAGEN, modelo SAVEIRO CE CROSS 1.6, cor branca, ano de fabricação/modelo 2016/2017, sem as placas identificadoras afixadas³;

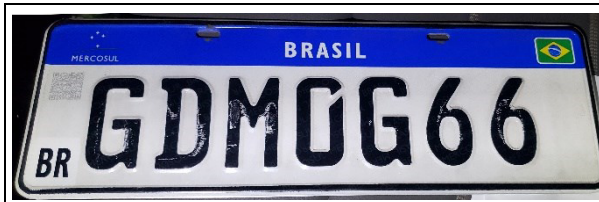
³ As placas GDM0G66 foram localizadas no interior do veículo, sobre o assento do banco direito;

Número de Identificação Veicular – NIV ou chassi	9BWLL45U5HP047301 ⁶ , gravado em baixo relevo no assoalho direito (Figura 9)
Placa	GDM0G66, sem sinais de adulteração e licenciada, de acordo com o que consta no Infoseg, no município de São Paulo/SP (Figura 10)
Número do motor	CNX089583 ⁶ (Figura 11)
VIS (Seção Identificadora do Veículo)	Foram localizadas gravações nos vidros e etiquetas impressas com o código VIS HP047301 (Figuras 12 e 13)

Figura 10 - Placa encontrada sobre o banco.

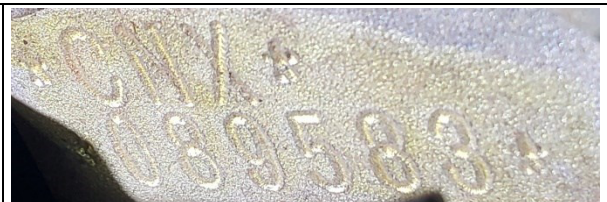
Figura 11 – Número do motor.

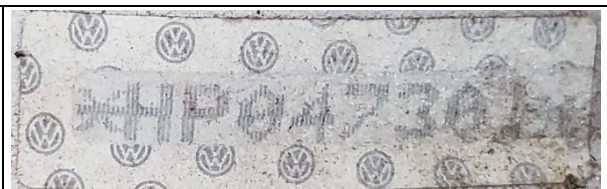
Figuras 12 e 13 – Código VIS gravado em um dos vidros e impresso em etiqueta.
