**LAUDO Nº 210/2024- NUTEC/DPF/LDA/PR**

**LAUDO DE PERÍCIA CRIMINAL FEDERAL  
(VEÍCULOS)**

CAMINHONETE; MARCA/MODELO: FORD/F250 XLT L; ANO DE FABRICAÇÃO:2002; COR: VERMELHA; PLACA/UF: LVZ1464/SP; CHASSI: 9BFFF25L12B073446.”, referente ao Item 05 do AUTO DE EXIBIÇÃO E APREENSÃO da POLÍCIA CIVIL DO PARANÁ, de 09/10/2023, encaminhado anexo ao expediente de requisição.

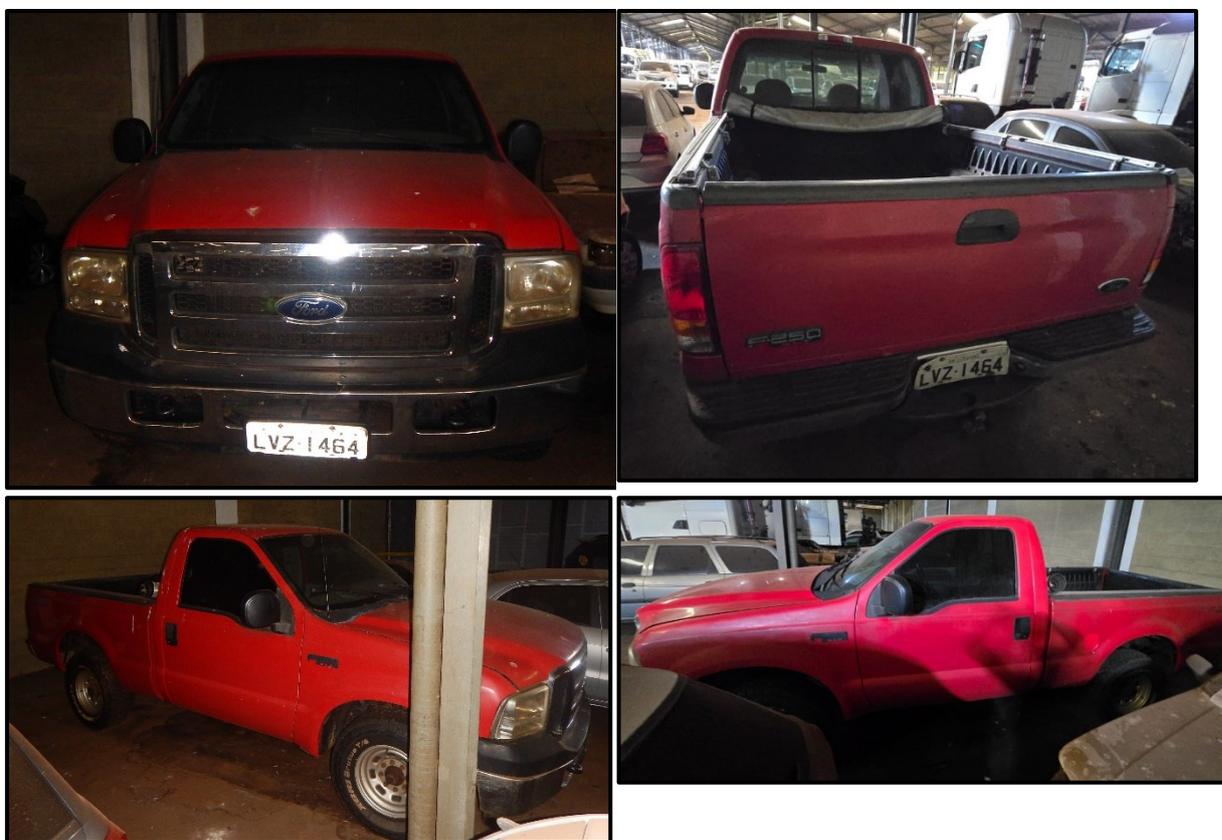
Figura 1 – Veículo examinado.

O veículo examinado consiste em um automóvel FORD/F250 XLT L, de cor VERMELHA, ostentando a placa LVZ1464 (Figura 1).

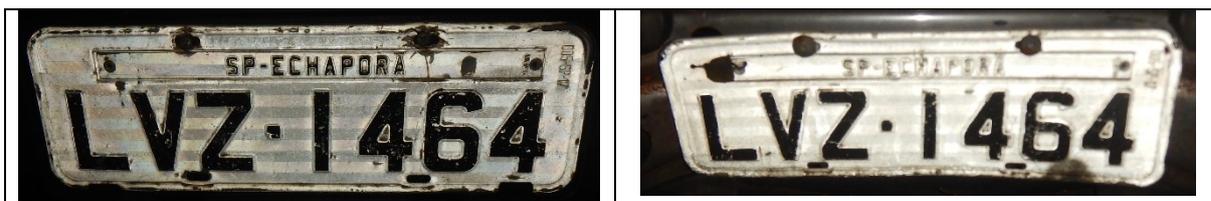
Figura 3 – Placas ostentadas pelo veículo.

Peça	Numeração no veículo	Observações
<i>Placa Ostentada</i>	LVZ1464 (Figura 3)	Lacre conforme
<i>VIN</i>	9BFFF25L12B073446 (Figura 4)	Gravação conforme padrão de fábrica, correspondente a veículo de placa LVZ1464.
<i>Motor</i>	607055181 (Figura 5)	Número do motor correspondente a veículo de VIN 9BFFF25L12B073446.
<i>Etiquetas</i>	9BFFF25L12B073446 (Figura 6)	Marcação correspondente ao VIN do veículo de placa LVZ1464. Etiqueta com ano de fabricação do veículo.
<i>Gravação nos vidros</i>	2B073446 (Figura 7)	Marcação correspondente ao VIS <sup>1</sup> do veículo de placa LVZ1464 e VIN 9BFFF25L12B073446.
