**LAUDO N° 0122/2024 – NUTEC/DPF/GRA/PR**

**LAUDO DE PERÍCIA CRIMINAL FEDERAL  
(VEÍCULOS)**

O presente Laudo de Perícia Criminal Federal apresenta o resultado dos exames efetuados em 01 (um) automóvel marca Fiat, modelo Strada Fire Flex, portando placas AOB2C35, padrão Mercosul, apresentado na Figura 1.

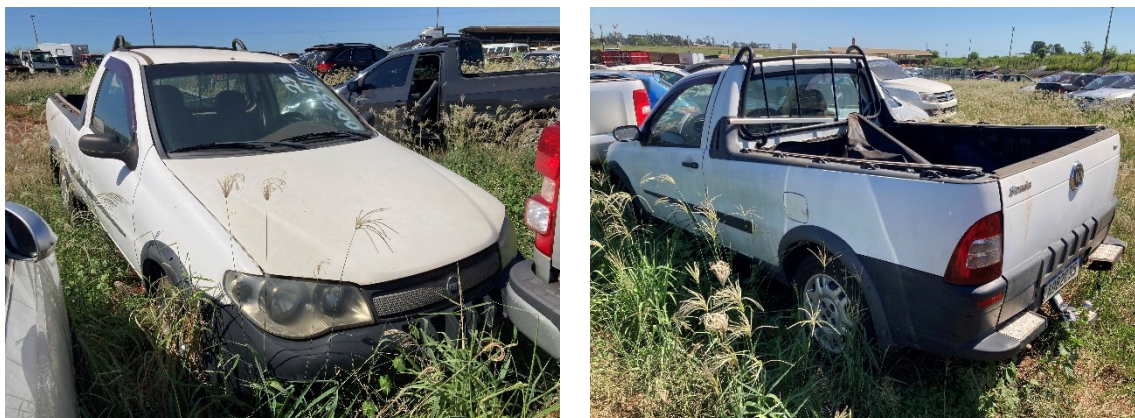
Figura 1 – Imagens do veículo questionado

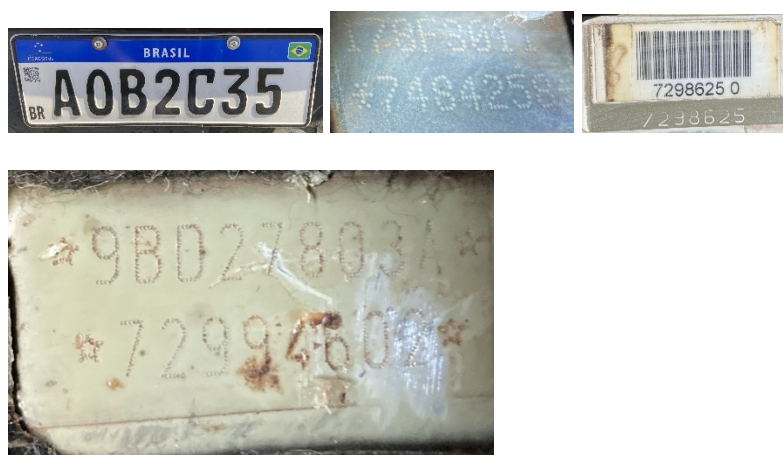
Figura 2 – Imagens da placa não original traseira e das numerações do motor, da carroceria e do chassi

Na sequência, foi verificada a presença do número VIS (*Vehicle Identification Section*)<sup>4</sup> gravado em seus vidros e em etiquetas, não sendo constatados indícios de adulteração.

Veículo com placas não originais. Conforme os parâmetros de identificação do veículo examinado (números de motor, chassi e carroceria), as placas correspondentes são MHM9I62.

Uma consulta à base de dados da BIN/RENAVEM para o veículo portador das placas MHM9I62 não há registro de roubo/furto para ele.
