LAUDO N° 1468/2022 – SETEC/SR/PF/MS

**LAUDO DE PERÍCIA CRIMINAL FEDERAL
(VEÍCULOS)**

Trata-se de um automóvel da marca **PEUGEOT**, modelo 308 ACTIVE e portando placas de licença **KXC5J21**, conforme relacionado no item 2 do Termo de Apreensão nº 2298355/2022, lavrado em 23/06/2022 na DPF/GRA/PR, o qual pode ser visualizado nas Fotografias 1 a 4 ilustradas a seguir.

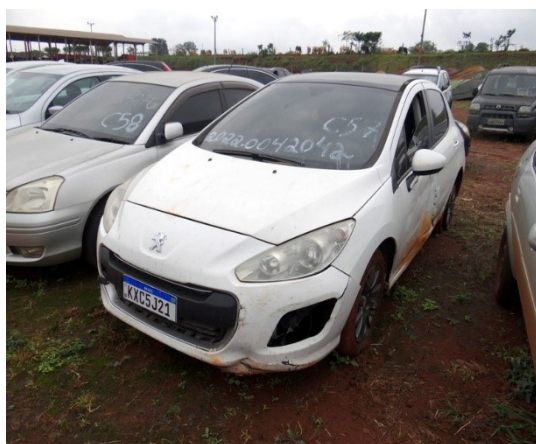
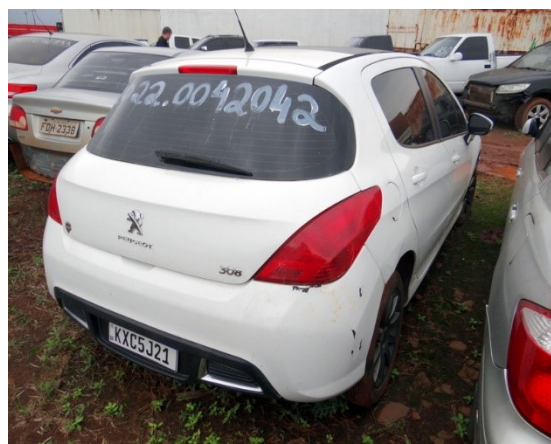
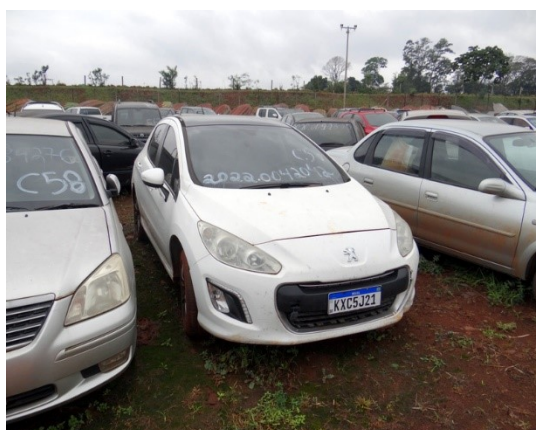
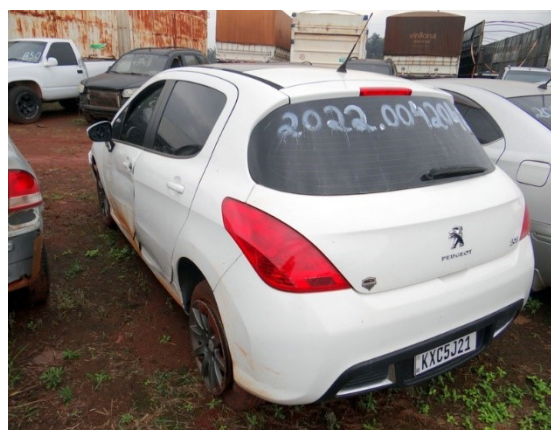
Fotografias 1 a 4 – Automóvel PEUGEOT 308, de placas de licença KXC5J21, apresentado para exame.

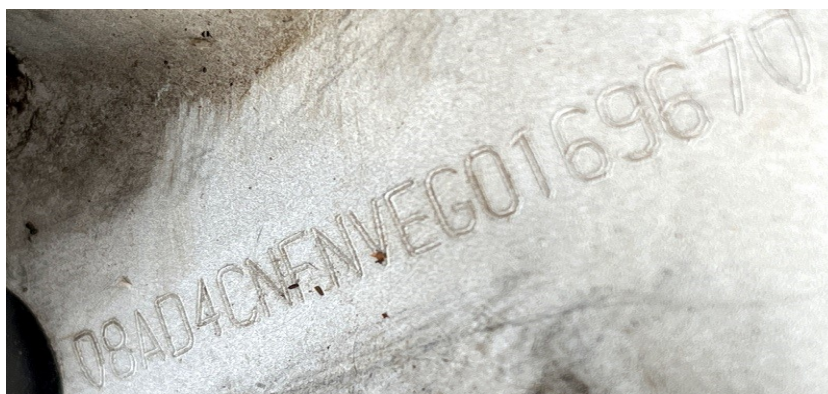
Fotografia 5 – Numeração identificadora do chassi (8AD4CNFNVEG016967).

Examinando-se as superfícies reservadas às gravações do NIV e do motor, verificou-se que os caracteres alfanuméricos, gravados em baixo-relevo, encontravam-se sem vestígios de adulteração.

Não foi constatada a presença de sinais ou indícios de adulteração ou remarcação nos dados identificadores referentes ao NIV e ao número do motor no veículo questionado.

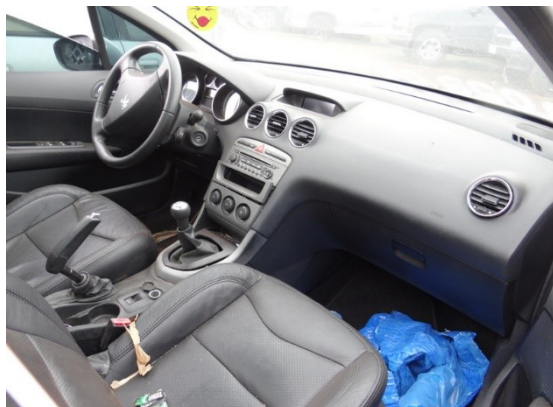
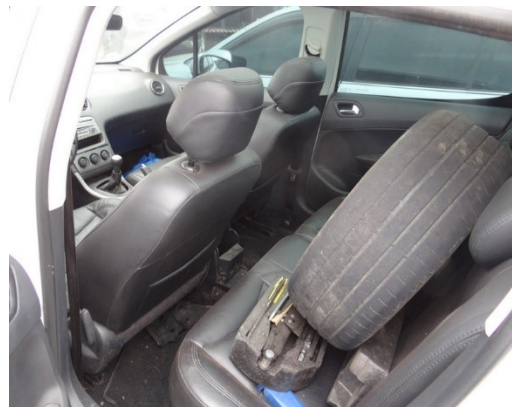
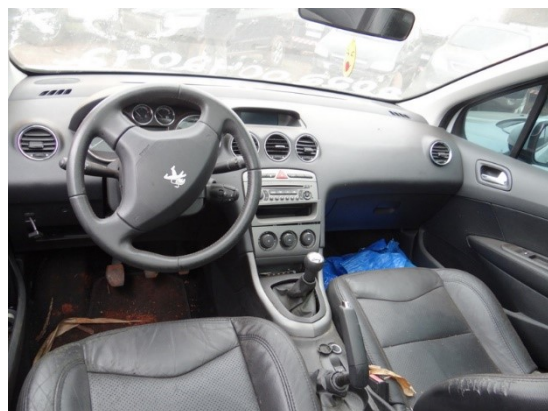
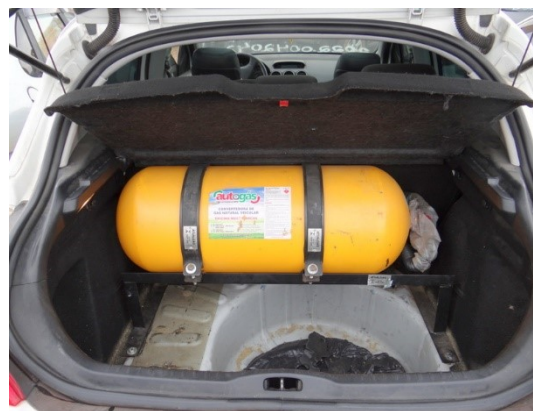
Fotografias 7 a 10 – Interior do veículo submetido a exame.

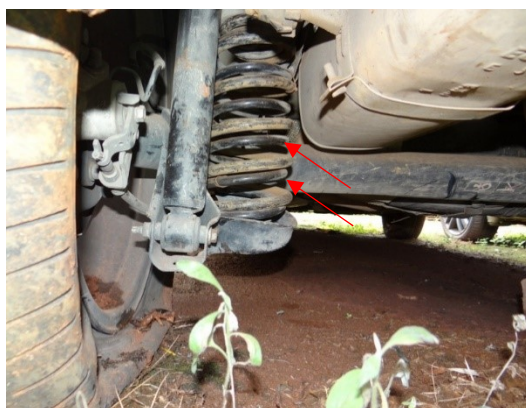
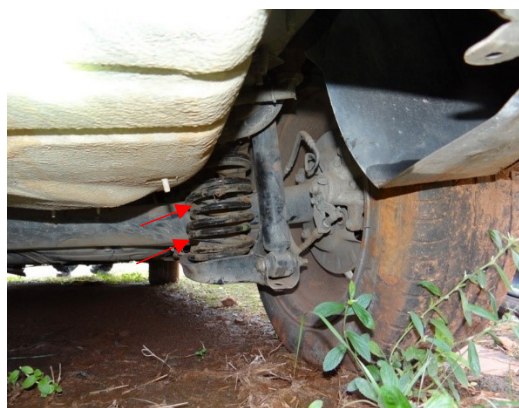
As Fotografias 11 e 12 ilustram as molas duplas da suspensão traseira, que permitem disfarçar, visualmente, um eventual excesso de carga contido no interior do veículo.

Fotografias 11 e 12 –Molas duplas traseiras do veículo, destacadas nas setas em vermelho.

Constatou-se a presença de molas duplas na suspensão traseira, as quais permitem disfarçar, visualmente, um eventual excesso de carga contido no interior do veículo. Já a presença de película escura nos vidros dificulta a visualização do interior do veículo por um observador externo, dissimulando uma eventual carga.

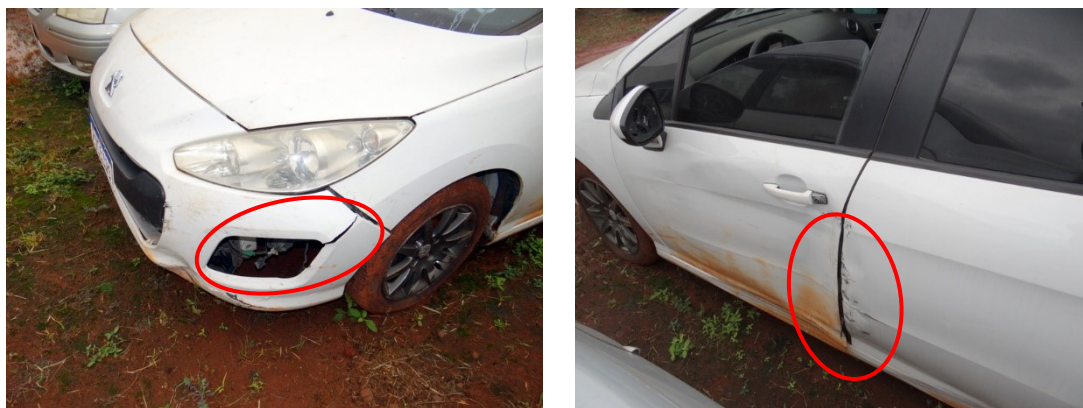
Avarias: para-choque dianteiro quebrado na porção lateral esquerda; farol de neblina esquerdo quebrado; amassamento e cisalhamento das portas dianteira e traseira esquerdas.	
Estado de conservação: ruim	
Valor comercial: R\$30.000,00 (trinta mil reais)

As Fotografias 13 e 14 ilustram as avarias observadas no veículo.

Fotografias 13 e 14 – Avarias externas do veículo, destaques em vermelho.
