LAUDO Nº 0062/2024 – NUTEC/DPF/GRA/PR

**LAUDO DE PERÍCIA CRIMINAL FEDERAL
(VEÍCULOS)**

O presente Laudo de Perícia Criminal Federal apresenta o resultado dos exames efetuados em 01 (um) automóvel marca VW, modelo Gol 1.6, portando placas EUV-0872, do município de Guaira/PR, apresentado na Figura 1.

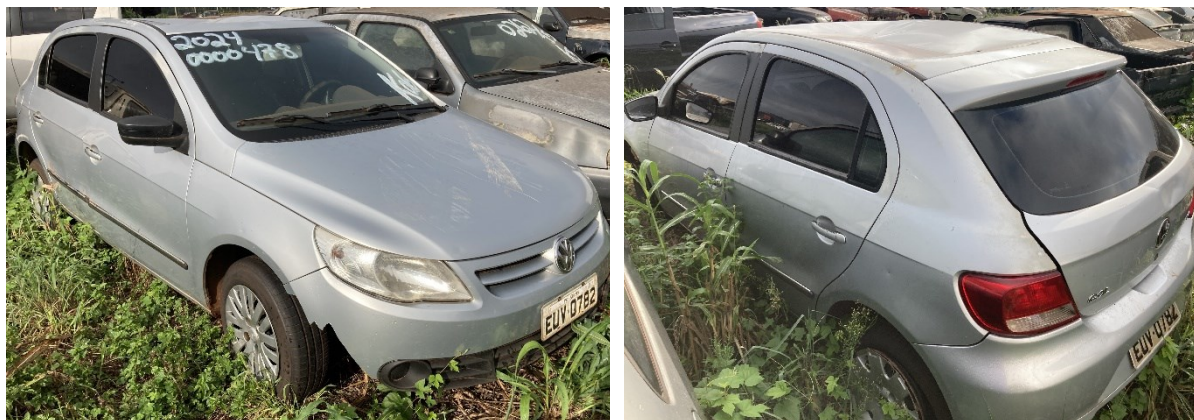
Figura 1 – Imagens do veículo questionado

O veículo examinado encontrava-se, ao tempo dos exames, em estado de conservação ruim e teve o seu valor estimado por esse Perito em R\$ 8.000,00 (oito mil reais).

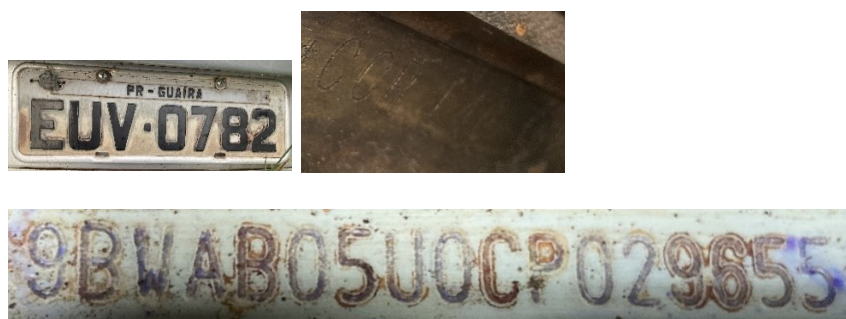
Figura 2 – Imagens da placa traseira do veículo, da numeração do motor (parcialmente visível) e da numeração do chassi

Na sequência, foi verificada a presença de etiqueta com o número VIS (*Vehicle Identification Section*)⁴ bem como gravação do número em seus vidros, não sendo constatados indícios visíveis de adulteração.

Não foram observados sinais de adulteração nos dados de identificação do veículo.

Entretanto, o município da placa encontrada no veículo, Guaíra/PR, diverge da constante na base de dados da BIN/RENAVAM, Londrina/PR.
