LAUDO N° 0068/2024 – NUTEC/DPF/GRA/PR

**LAUDO DE PERÍCIA CRIMINAL FEDERAL
(VEÍCULOS)**

O presente Laudo de Perícia Criminal Federal apresenta o resultado dos exames efetuados em 01 (um) automóvel marca GM, modelo Monza GL, portando placas AEW1H75, padrão Mercosul, apresentado na Figura 1.

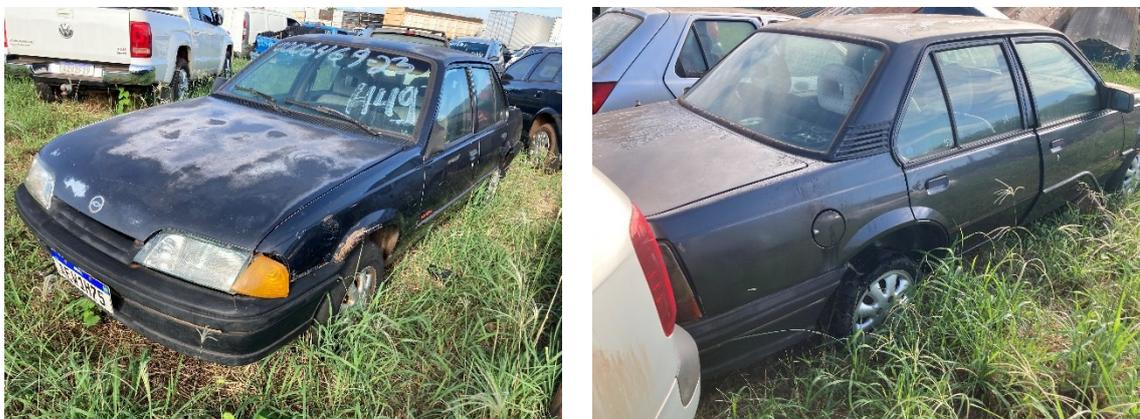
Figura 1 – Imagens do veículo questionado

O veículo examinado encontrava-se, ao tempo dos exames, em estado de conservação ruim e teve o seu valor estimado por esse Perito em R\$ 4.000,00 (quatro mil reais).

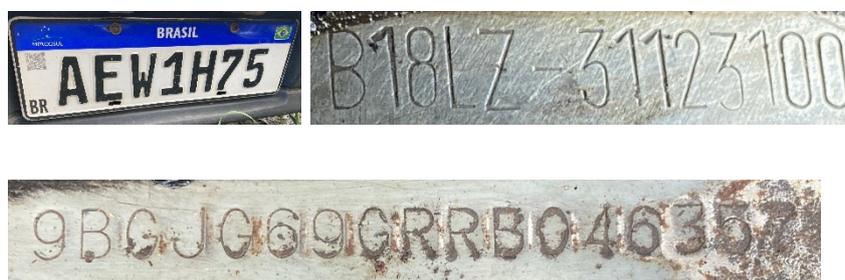
Figura 2 – Imagens da placa traseira, da numeração do motor e da numeração do chassi do veículo

Não foram observados sinais de adulteração nos dados de identificação do veículo.
