**LAUDO Nº 244/2024- NUTEC/DPF/FIG/PR**

**LAUDO DE PERÍCIA CRIMINAL FEDERAL  
(VEÍCULOS)**

Automóvel FIAT Bravo Essence 1.8 de placas EVB-9613 (Figura 1).

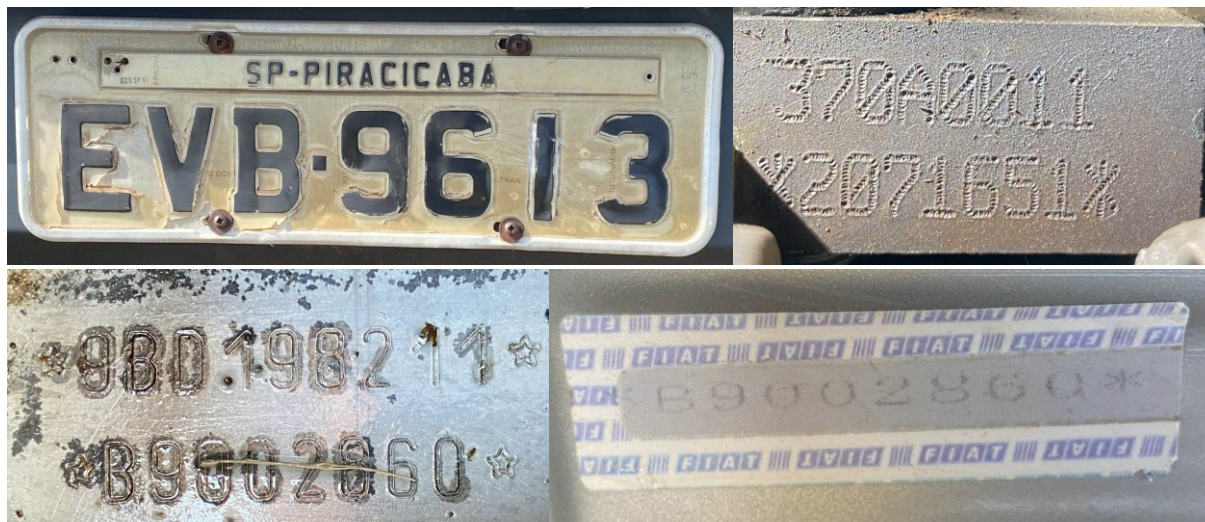
Figura 2 – Dados identificadores

<i>Peça</i>	<i>Numeração</i>	<i>Localização e observações</i>
<i>Placas</i>	SP-Piracicaba EVB-9613	Placa traseira com lacre íntegro
<i>Chassi</i>	9BD198211 B9002860	Assoalho dianteiro direito
<i>Motor</i>	370A0011 2071651	Face posterior do bloco

Nas imagens a placa traseira, a gravação da numeração de motor e a da numeração de chassi e a etiqueta com a numeração VIS.

Não foram observados sinais visíveis de adulteração nos dados identificadores do veículo.
