LAUDO No. 176/2024 - NUTEC/DPF/GRA/PR

**LAUDO DE PERÍCIA CRIMINAL FEDERAL
(VEÍCULOS)**

IV.2.1 Caminhão Trator Placa CYN4C00

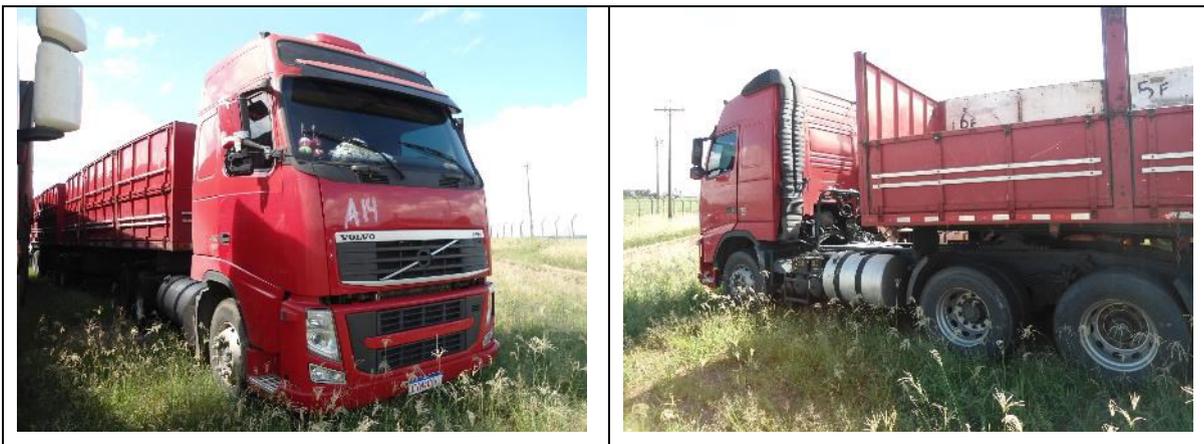
Figura 1: Vistas externas.

6. No local dos exames foi encontrado um Caminhão trator da marca VOLVO, modelo FH12 420 4X2T, vermelho, com placas CYN4C00, Figuras 1 e 2. A placa traseira estava danificada.

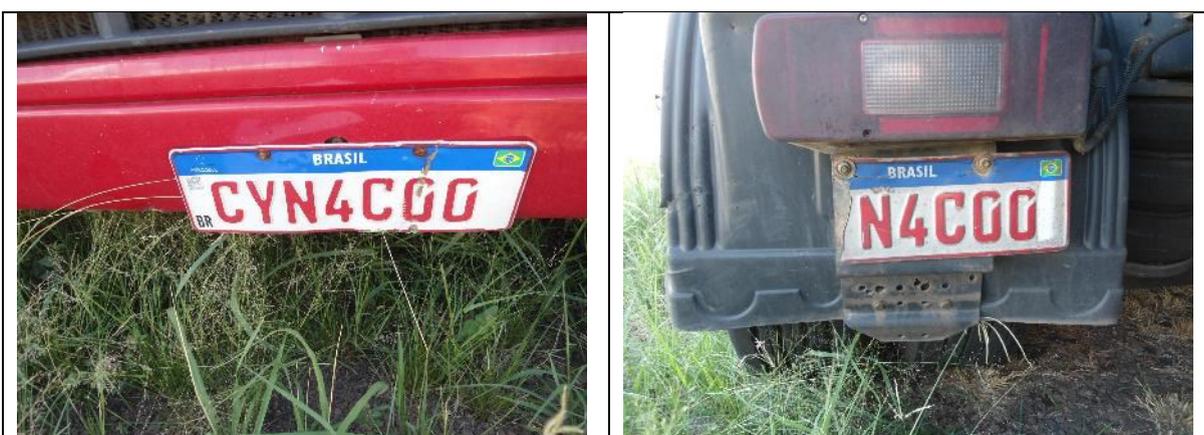
Figura 2: Placas dianteira e traseira (danificada).

7. A consulta ao QR-CODE da placa dianteira produziu o número de série 2304 9607 0791 483, original.

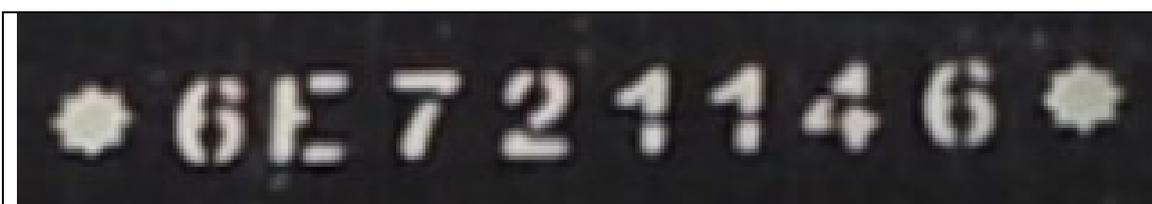
Figura 3: Imagem do VIS em um dos vidros do veículo.

8. Nos vidros do veículo foi encontrada o VIS 6E721146, Figura 3.

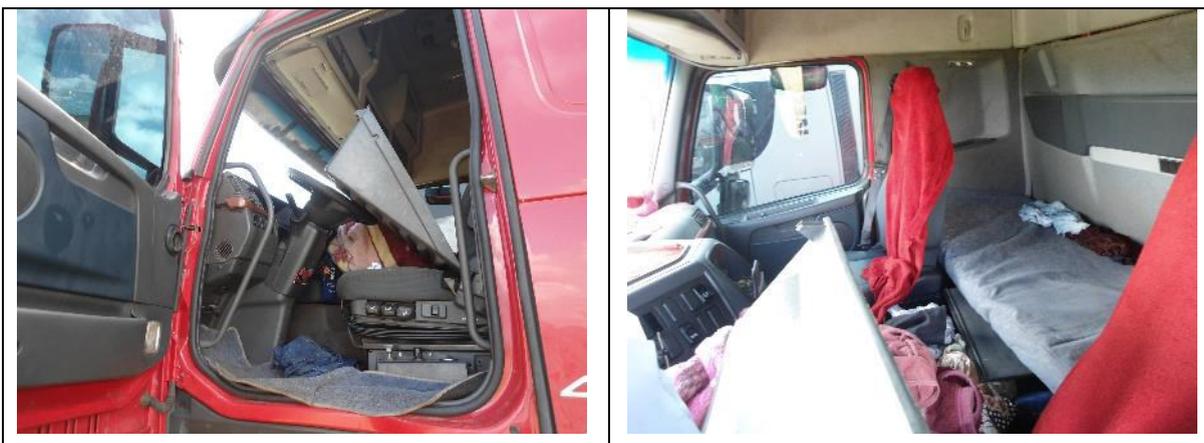
Figura 4: Interior do veículo.

9. O interior do veículo encontra-se ilustrado na Figura 4.

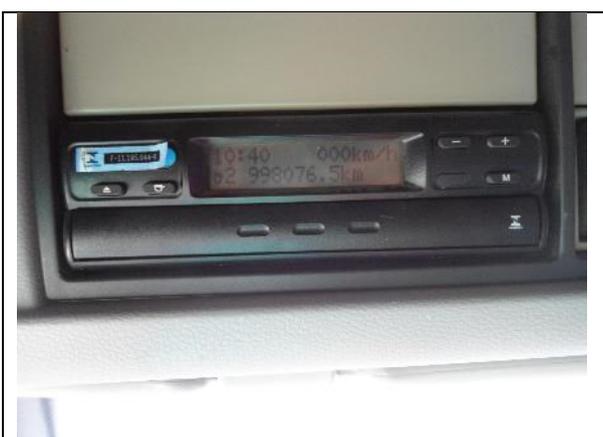
Figura 5: Tacógrafo no interior do veículo.

11. Foi encontrado um tacógrafo, com número de série F-11.195.044-8, original, Figura 5. A quilometragem do veículo, contudo, não pôde ser verificada porque sua bateria estava descarregada.

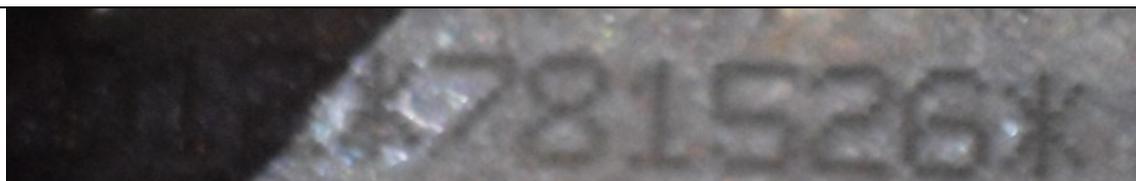
Figura 7: Numeração do motor.

- NIV (9BVA N60A 56E7 21146), Figura 6;
- Numeração do Motor (D12 781526), Figura 7;
- Plaqueta com NIV e Modelo, Figura 8;
- Etiqueta com VIS (6E72 1146), Figura 9, e
- Plaqueta com Numeração do Eixo traseiro (010 000 160), Figura 10. **Esta forma de registro da numeração do eixo não é usual**, mas sim a marcação em baixo-relevo.
