LAUDO Nº 009/2024 – NUTEC/DPF/GRA/PR

**LAUDO DE PERÍCIA CRIMINAL FEDERAL
(VEÍCULOS)**

Item	Descrição	Quant.	Un.	Observação
1	Veículos não Classificados	1	UN	1 (um) veículo modelo DUSTER 2.0 D 4x2 marca RENALT placas AXS4632/PR renavam 00594599482

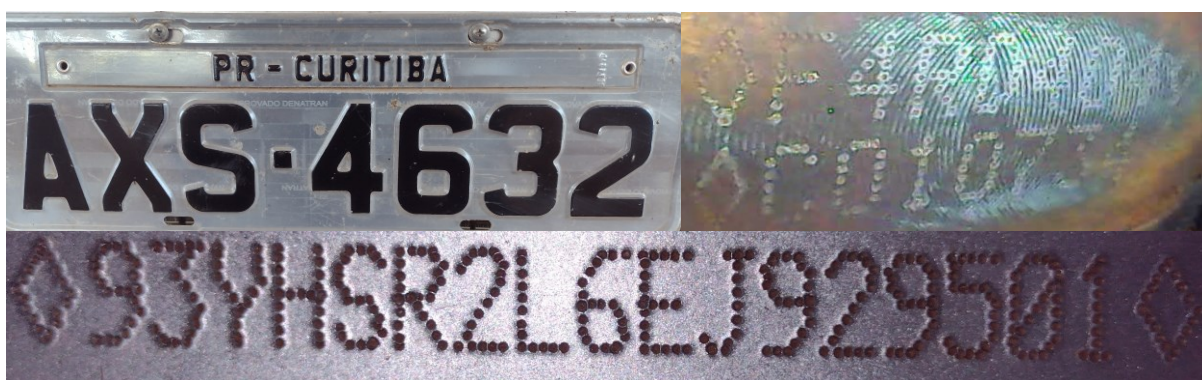
Em pesquisa ao NIV - Número de Identificação do Veículo (*VIN - Vehicle Identification Number*) nº 93YHSR2L6EJ929501, foi constatado que o veículo foi fabricado no Brasil.

Figura 2 – Dados Identificadores do veículo.
Imagens da placa dianteira, nº motor e chassi (verdadeiros)

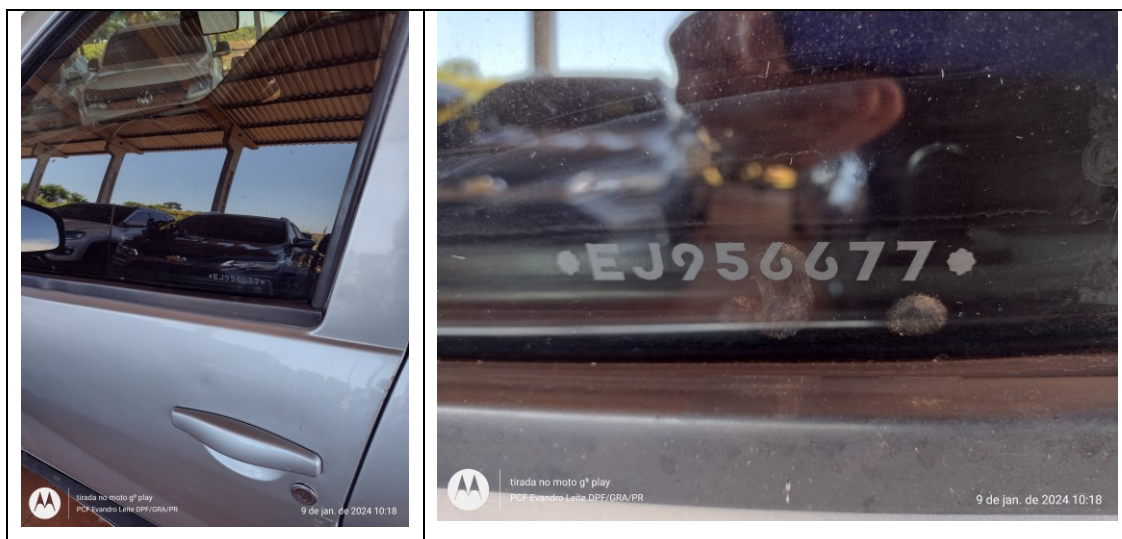
Nos vidros das portas laterais do lado direito foram localizados registros de VIS estranhos ao registro do veículo periciado.

Figura 4: VIS da porta dianteira direita (motorista)

Nos vidros das portas laterais do lado direito foram localizados registros de VIS (EJ956677 e HJ664770) estranhos ao registro do veículo periciado (EJ929501).

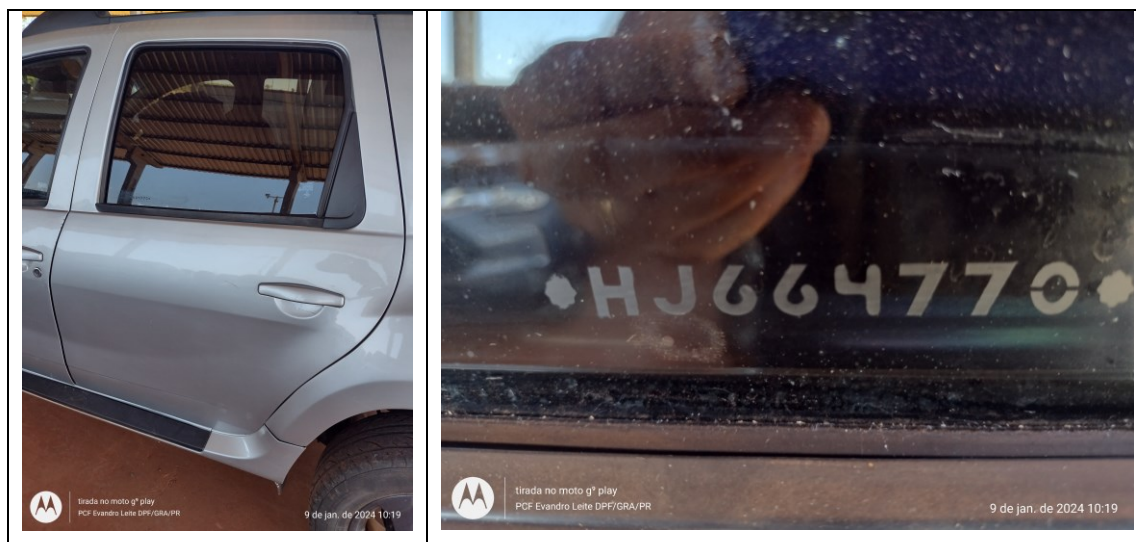
Figura 5: VIS da porta traseira direita (passageiro)

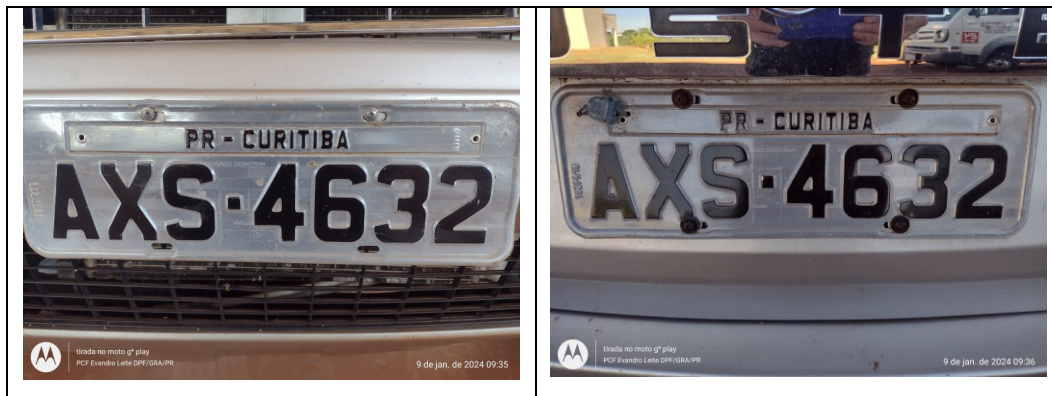
O veículo portava placas AXS4632, dianteira e traseira, dadas como verdadeiras.

Figura 6: Placas dianteira e traseira (verdadeiras)

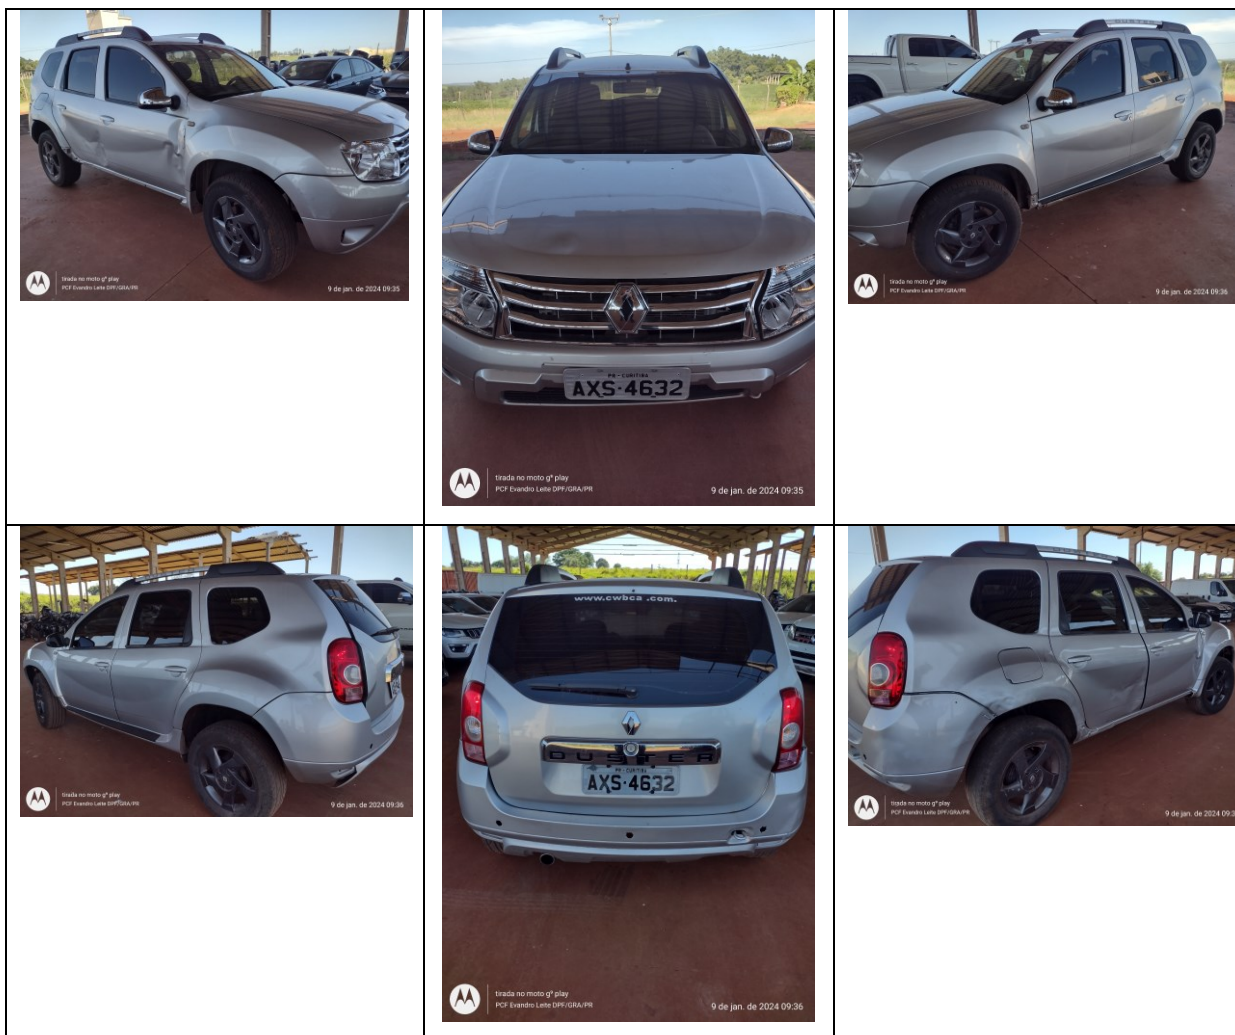
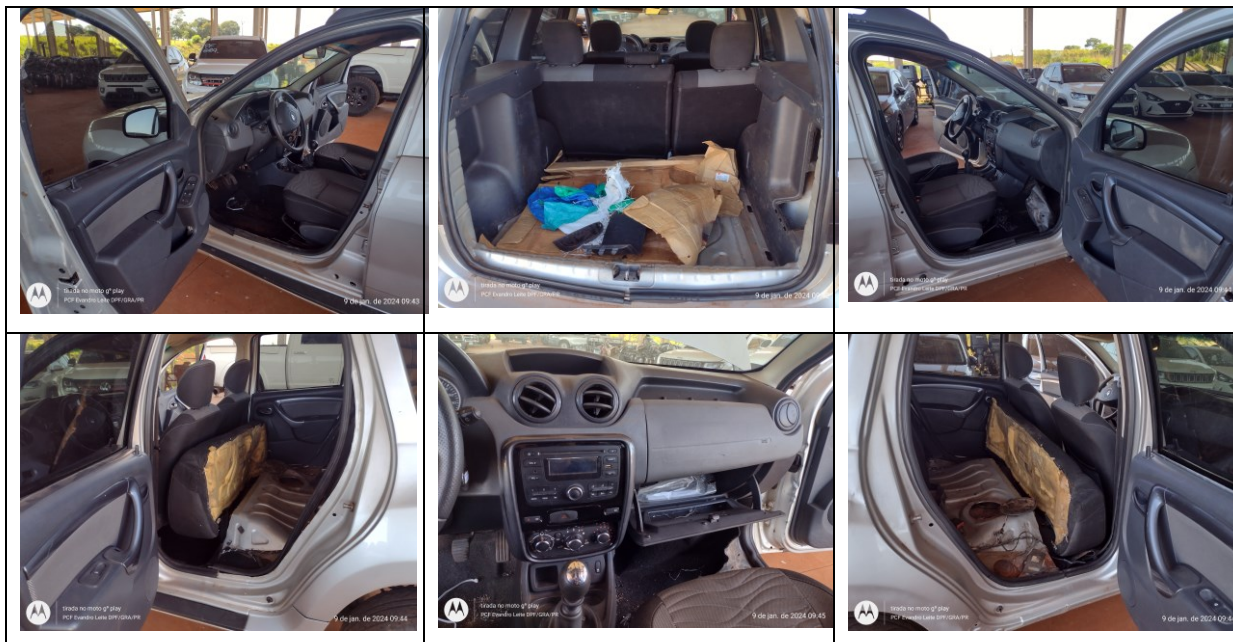
Itens adicionais observados	
<i>Hodômetro</i>	90.737
<i>Estado de conservação</i>	Péssimo
<i>Acessórios</i>	Película escura, rádio, arcondicionado, vidros elétricos
<i>Avarias</i>	Múltiplos amassados (pequenos, médios e grandes) e arranhões na lataria; Ambos para choques arranhados e traseiro também trincado; estrutura empenada, dificultando abertura do porta malas e em manter as portas traseiras abertas. Indícios de capotamento.
<i>Valor comercial</i>	R\$ 20.000,00 (vinte mil reais)

O veículo, nas partes externa e cabine, não apresenta alterações de suas características originais:

Figura 7: Imagens da frente, traseira e laterais, direita e esquerda, e interior do veículo

O estado de conservação do veículo é péssimo. Está avaliado em R\$ 20.000,00 (vinte mil reais).
