LAUDO Nº 410/2024- NUTEC/DPF/FIG/PR

**LAUDO DE PERÍCIA CRIMINAL FEDERAL
(VEÍCULOS)**

Camioneta GM Blazer Advantage de placas BEZ7A77 (Figura 1).

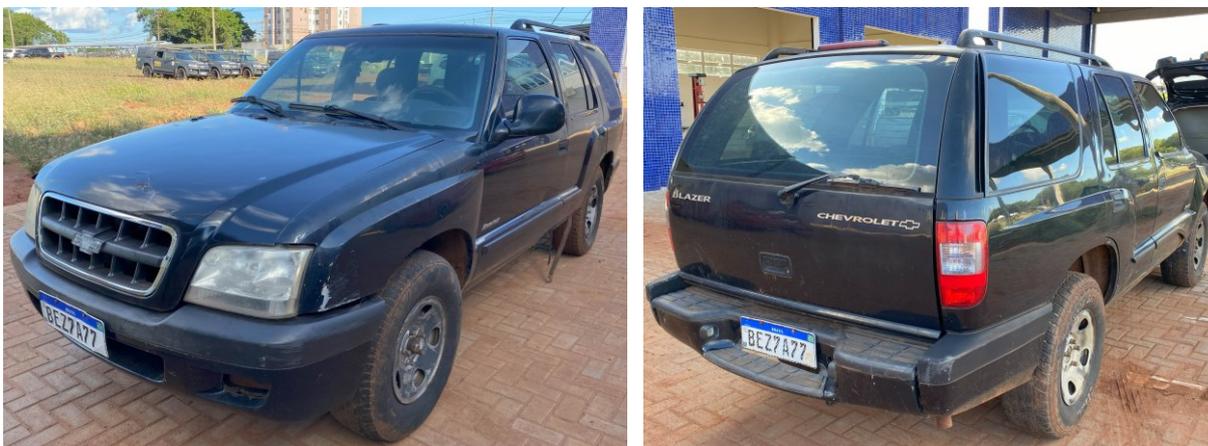
Figura 1 – Veículo.

<i>Hodômetro</i>	Hodômetro era digital e o veículo estava sem bateria.
<i>Estado de conservação</i>	Péssimo
<i>Avarias</i>	Avarias condizentes com o estado de conservação do veículo.
<i>Valor Comercial</i>	R\$ 31.000,00 (trinta e um mil reais)

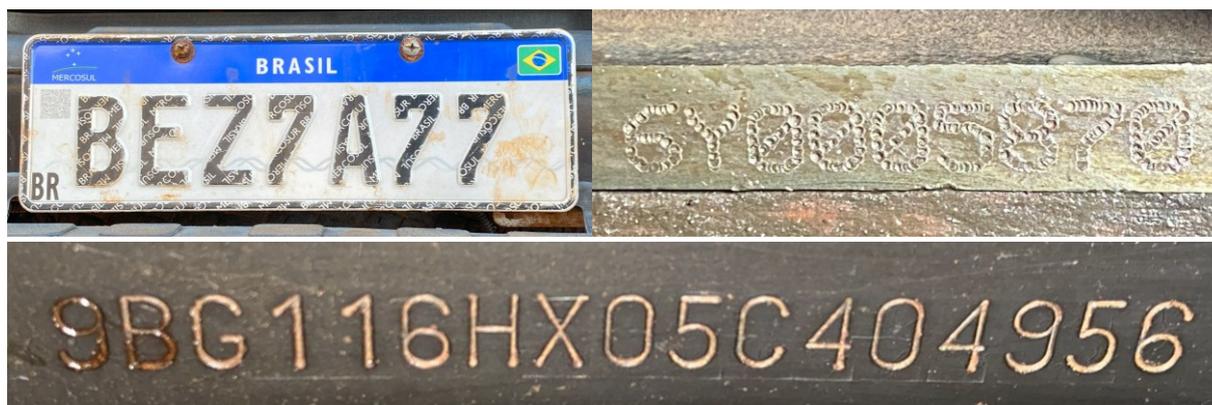
Figura 2 – Dados identificadores

<i>Peça</i>	<i>Numeração</i>	<i>Localização e observações</i>
<i>Placas</i>	BEZ7A77	Placa traseira
<i>Chassi</i>	9BG116HX05C404956	Longarina direita próxima ao eixo traseiro
<i>Motor</i>	6Y0005870	Flange de união com o câmbio

Nas imagens a placa traseira, a gravação da numeração de motor e a da numeração de chassi.

Não foram observados sinais visíveis de adulteração nos dados identificadores do veículo.
