LAUDO Nº 227/2024 – NUTEC/DPF/GRA/PR

**LAUDO DE PERÍCIA CRIMINAL FEDERAL
(VEÍCULOS)**

O presente Laudo Pericial apresenta o resultado do exame efetuado no item 2 do Termo de Apreensão nº 1453596/2024 (Apreensão nº 182/2024), a saber:

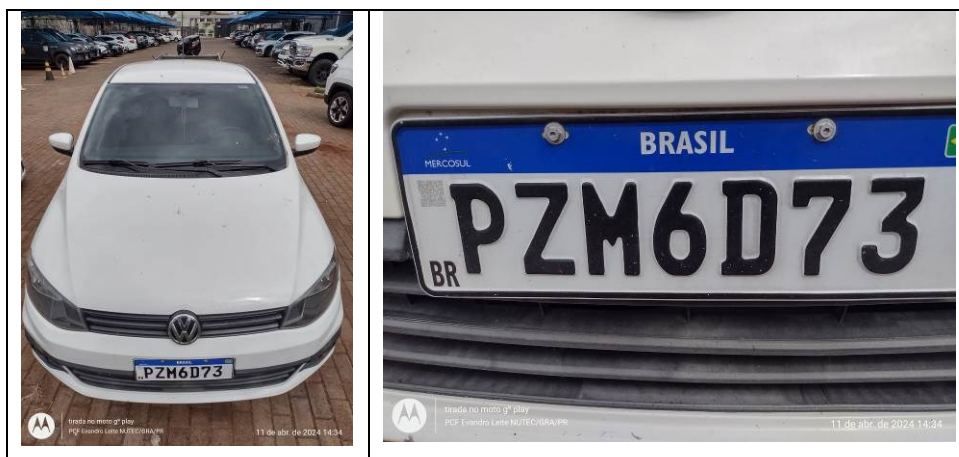
Figura 1: Veículo questionado

Item	Descrição	Quant.	Un.	Observação
2	Veículos não Classificados	1	UN	Placa: PZM6D73 Um veículo VW - VOLKSWAGEN / GOL (NOVO) 1.6 POWER/HIGHI T.FLEX 8V 4P branco, 2017. Com carretinha acoplada na parte traseira carregando o barco (item 1 apreendido).

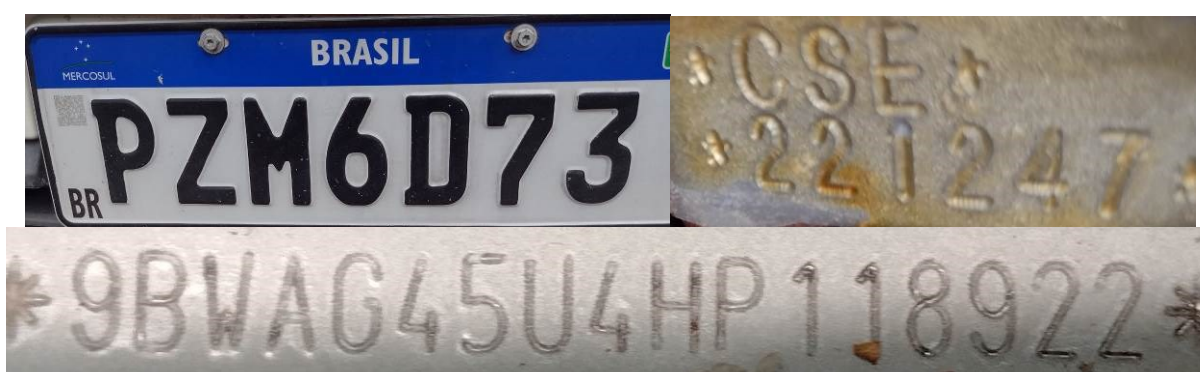
Figura 2 – Dados Identificadores do veículo.

Em pesquisa, pela placa instalada (QJX2H55), ao NIV - Número de Identificação do Veículo (*VIN - Vehicle Identification Number*) nº 9BWAG45U4HP118922, foi constatado que o veículo foi fabricado no Brasil.

Imagens da placa dianteira, nº motor e chassi, sem sinais de adulterações.

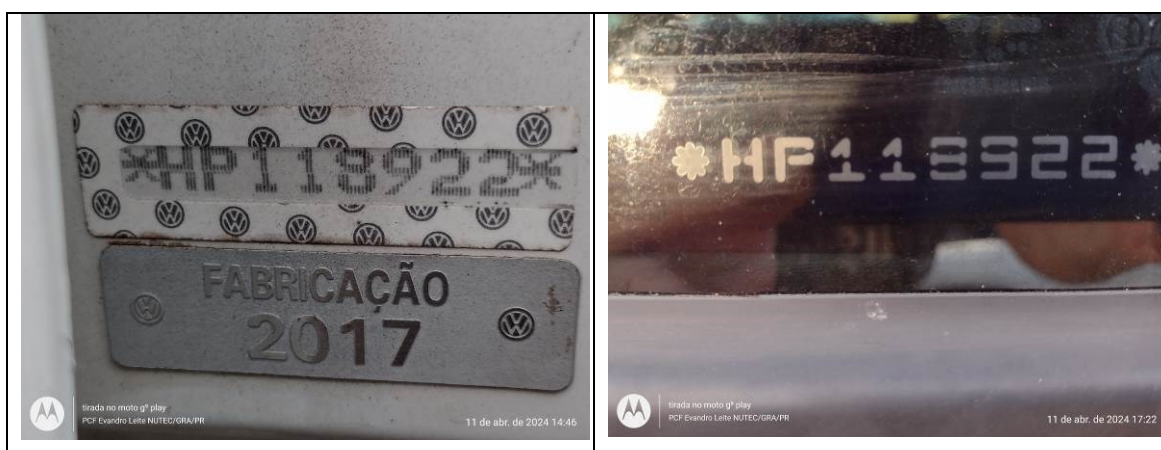
Figura 3: Registros do VIS

Correspondentes número VIS (*Vehicle Identification Section*)⁴ do veículo examinado – HP118922 – foram localizados em etiquetas e em diversos vidros.

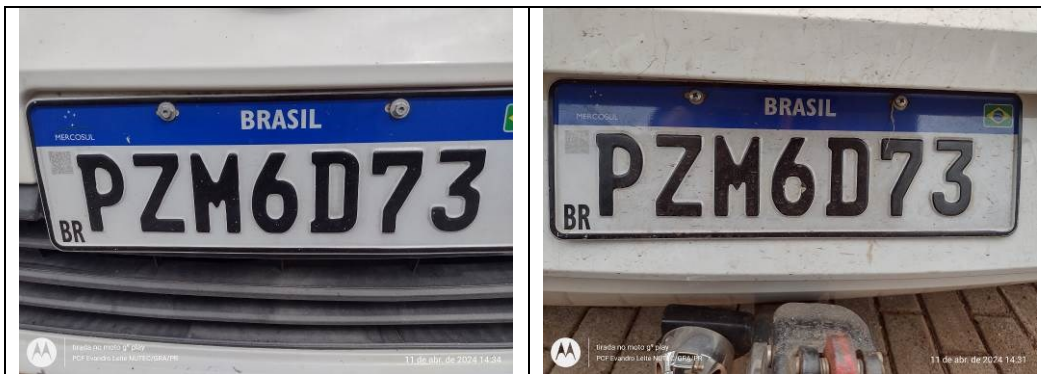
Figura 4 – Placas dianteira e traseira.

O veículo portava placas PZM6D73, dianteira e traseira, dadas como verdadeiras. Em consulta ao sítio eletrônico da Secretaria Nacional de Trânsito - SENATRAN, foi verificado que os números de série dos QRCode estampados nas placas dianteira (220896059667678) está devidamente registrado de forma regular, com estampagem efetuada em 26 de agosto de 2022.

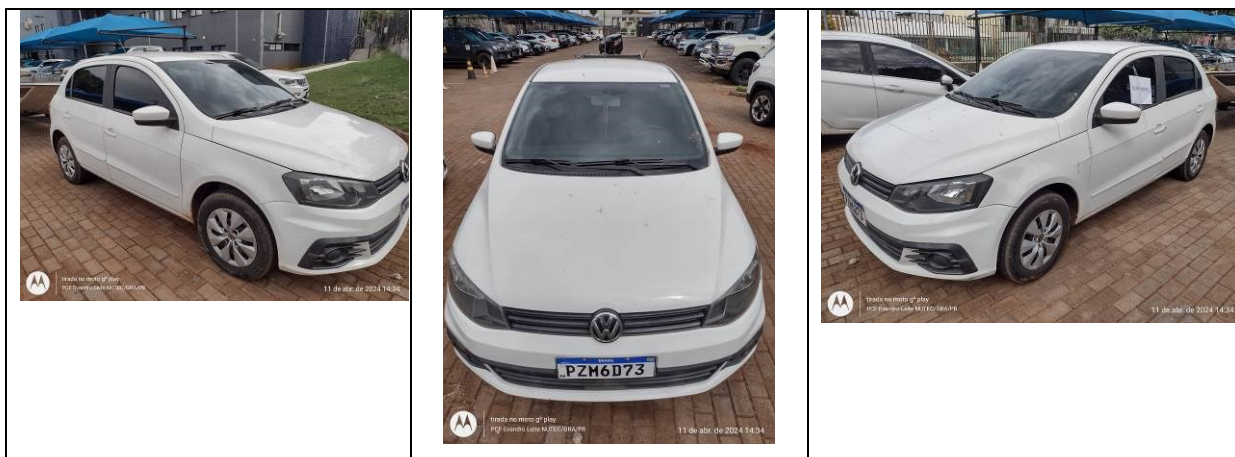
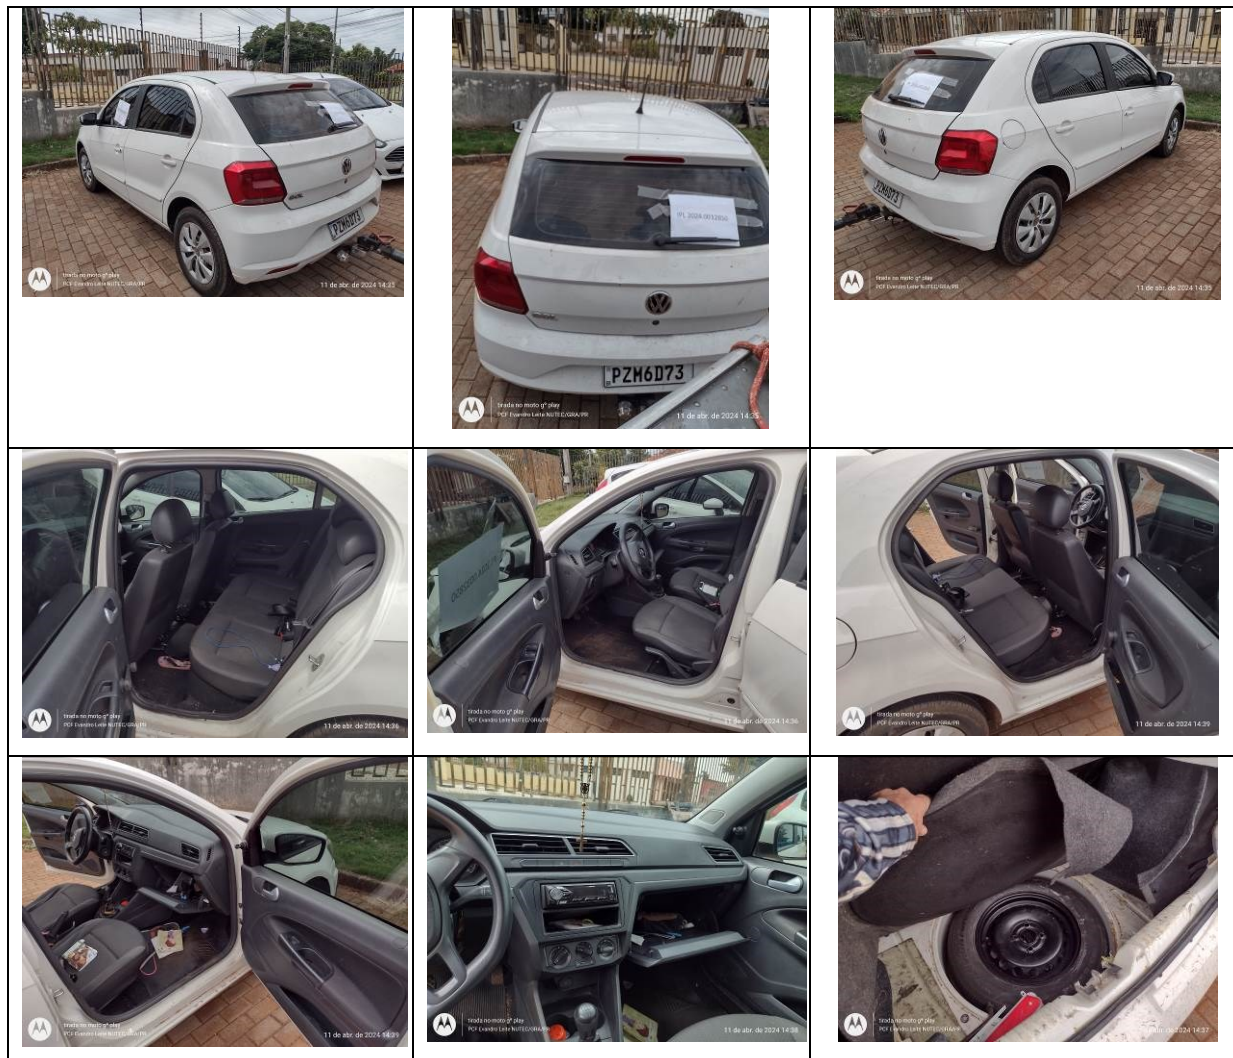
Figura 6: Fotos frente, traseira e laterais, direita e esquerda, e interior do veículo

Itens adicionais observados	
<i>Hodômetro</i>	155.570 KM
<i>Estado de conservação</i>	Bom
<i>Acessórios</i>	Rádio, ar condicionado, vidros elétricos (frente), engate
<i>Avárias</i>	Pequenos amassados e arranhões na lataria, pontos de oxidação
<i>Valor comercial</i>	R\$ 34.000,00 (trinta e quatro mil reais)

O veículo, nas partes externa e cabine, não apresenta alterações de suas características originais:
