## II – VEÍCULOS QUESTIONADOS

O presente Laudo Pericial apresenta o resultado do exame efetuado no item 2 do Termo de Apreensão nº 1215110/2024 (Apreensão nº 136/2024), a saber:

Item	Descrição	Quant.	Un.	Observação
2	Veículos não Classificados	1	UN	Placa: MGX8639 Veículo Marca: CHEVROLET, Modelo: AGILE LTZ (Ano Modelo: 2009/2010) predominantemente de Cor: BRANCA, ostentando a Placa: MGX8639.

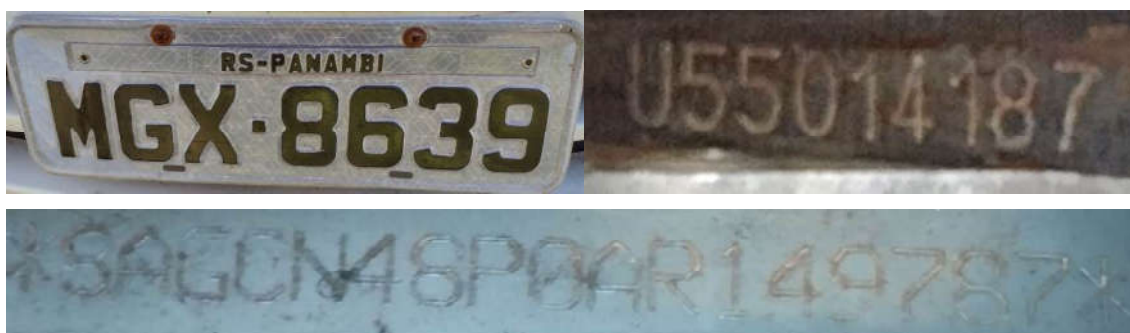
Figura 2 – Dados Identificadores do veículo.  
Imagens da placa dianteira, nº motor e chassi, sem sinais de adulterações.

Não foram encontrados indícios de adulterações no NIV do veículo.

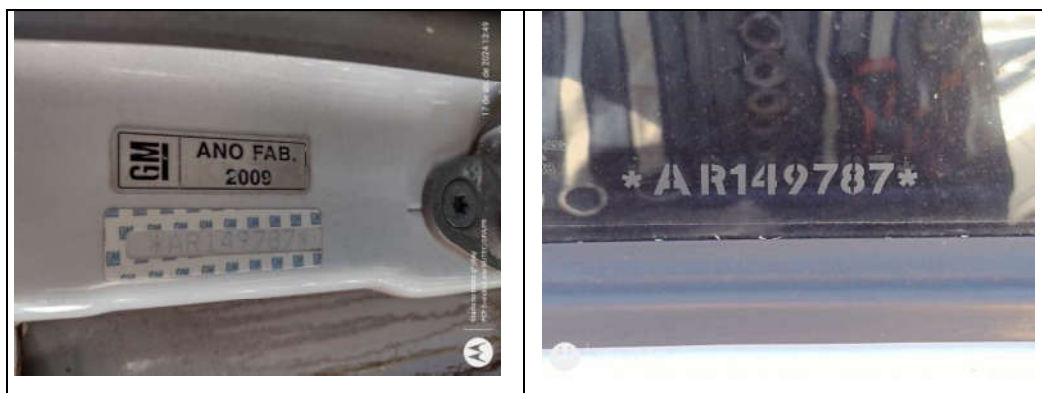
Figura 3: Registros do VIS

Correspondentes número VIS (*Vehicle Identification Section*)<sup>4</sup> do veículo examinado – AR149787 – foram localizados em etiquetas e em diversos vidros.

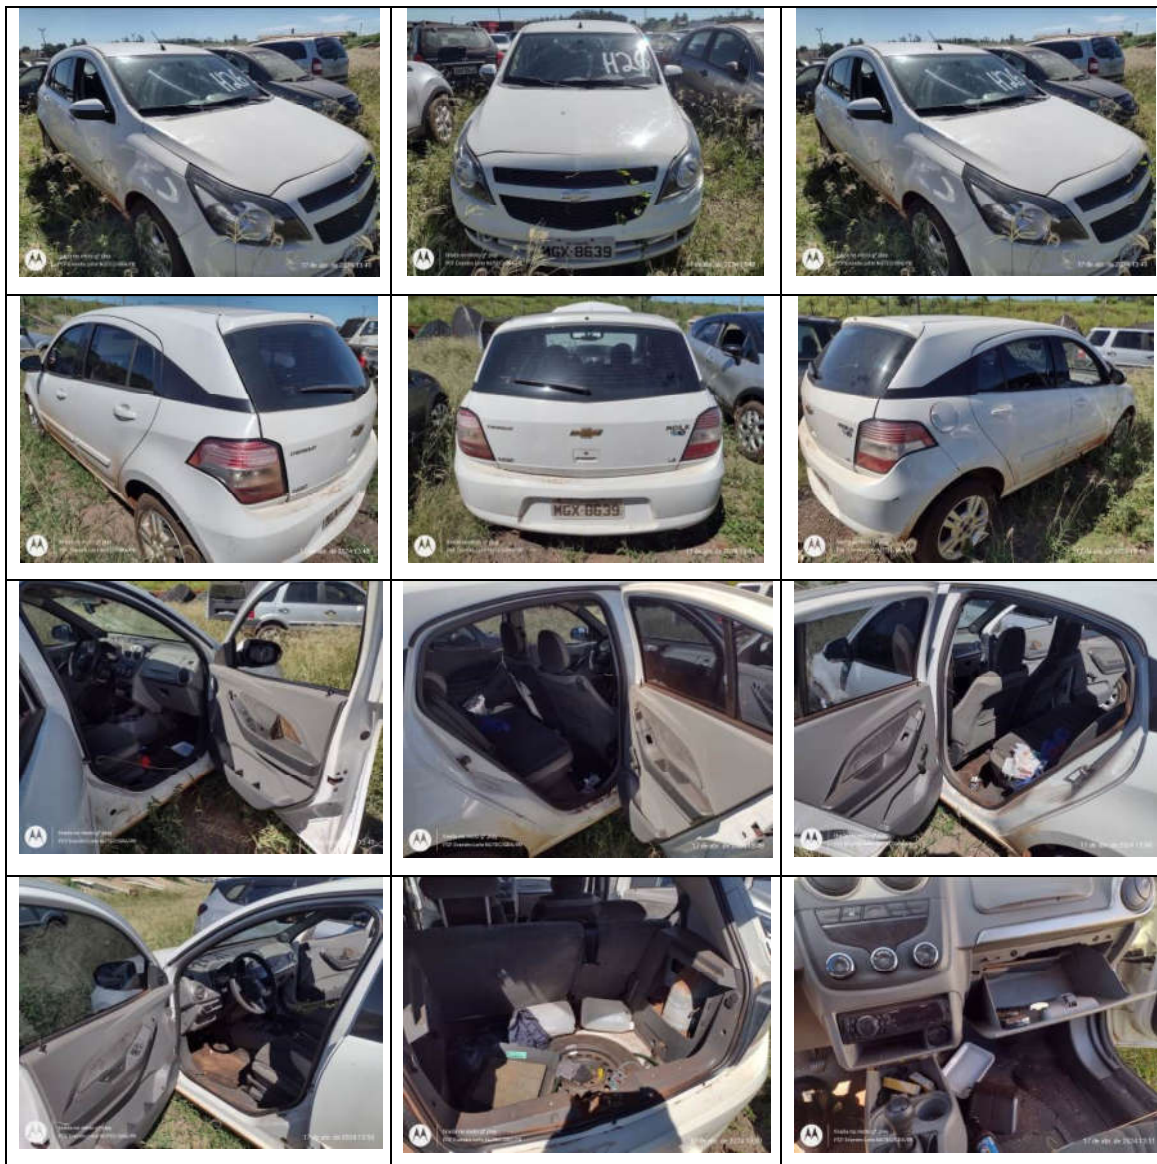
<i>Motor</i>	U55014187
<b>Itens adicionais observados</b>	
<i>Hodômetro</i>	Hodômetro digital. Carro sem bateria.
<i>Estado de conservação</i>	Regular
<i>Acessórios</i>	Rádio, ar condicionado, puxadores quebrados, danos no mecanismo de vidros elétricos
<i>Avarias</i>	Pintura desgastada, pequenos amassados e arranhões na lataria e para-choques, retrovisor direito quebrado
<i>Valor comercial</i>	R\$ 23.000,00 (vinte e três mil reais)

O veículo, nas partes externa e cabine, não apresenta alterações de suas características originais:

Figura 4: Fotos frente, traseira e laterais, direita e esquerda, e interior do veículo

O estado de conservação do veículo é regular. Está avaliado em R\$ 23.000,00 (vinte e três mil reais).
