LAUDO N° 0407/2023 – NUTEC/DPF/GRA/PR

**LAUDO DE PERÍCIA CRIMINAL FEDERAL
(VEÍCULOS)**

O presente Laudo de Perícia Criminal Federal apresenta o resultado dos exames efetuados em 01 (um) automóvel marca Chevrolet, modelo Agile LT, portando placas FBS2445, de Mogi das Cruzes/SP, apresentado na Figura 1.

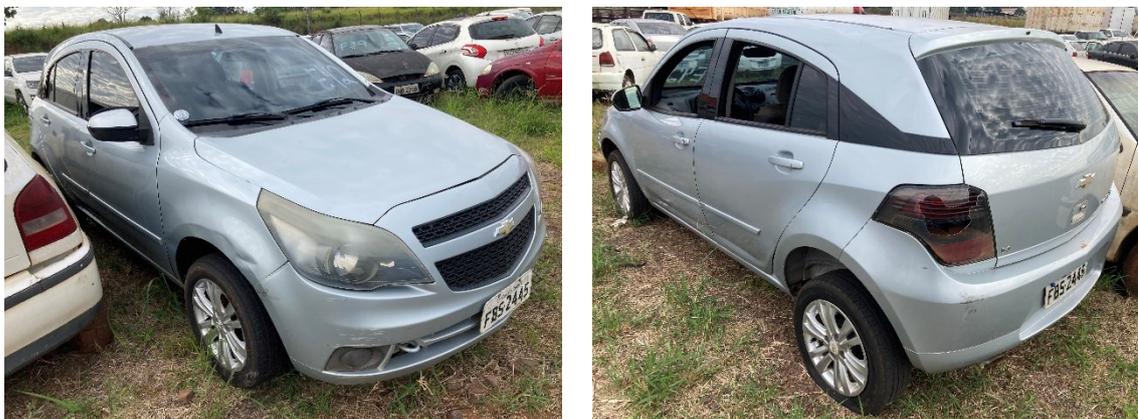
Figura 1 – Imagens do veículo questionado

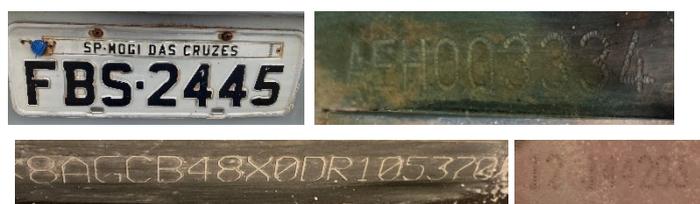
Figura 2 – Imagens da placa traseira do veículo, da numeração do motor, da numeração do chassi e da numeração do câmbio

Na sequência, foi verificada a presença de etiqueta com o número VIS (*Vehicle Identification Section*)⁴ bem como gravação do número em seus vidros, não sendo constatados indícios visíveis de adulteração.

Não foram observados sinais de adulteração nos dados identificadores do veículo.
