LAUDO Nº 0064/2024 – NUTEC/DPF/GRA/PR

**LAUDO DE PERÍCIA CRIMINAL FEDERAL
(VEÍCULOS)**

O presente Laudo de Perícia Criminal Federal apresenta o resultado dos exames efetuados em 01 (um) automóvel marca VW, modelo Fox 1.0, portando placas HSJ 3717, do município de Dourados/MS, apresentado na Figura 1.

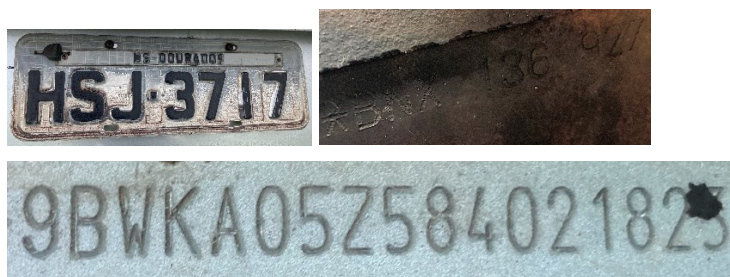
Figura 2 – Imagens da placa traseira, da numeração do motor e da numeração do chassi do veículo

Na sequência, foi verificada a presença de etiqueta com o número VIS (*Vehicle Identification Section*)⁴ bem como gravação do número em seus vidros, não sendo constatados indícios visíveis de adulteração.

Não foram observados sinais de adulteração nos dados de identificação do veículo.

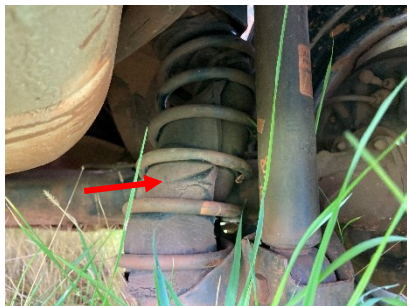
Figura 3 – Imagem da suspensão traseira direita – note a borracha improvisada no interior da mola

Veículo com reforço de borracha no interior das molas dos amortecedores traseiros, expediente comumente utilizado para suportar transporte excessivo de carga.
