**LAUDO No. 308/2024- NUTEC/DPF/GRA/PR**

**LAUDO DE PERÍCIA CRIMINAL FEDERAL  
(VEÍCULOS)**

6. No local dos exames foi encontrado um automóvel da marca VOLKSWAGEN, modelo GOL, cor PRETA, Fotografias 1 e 2.

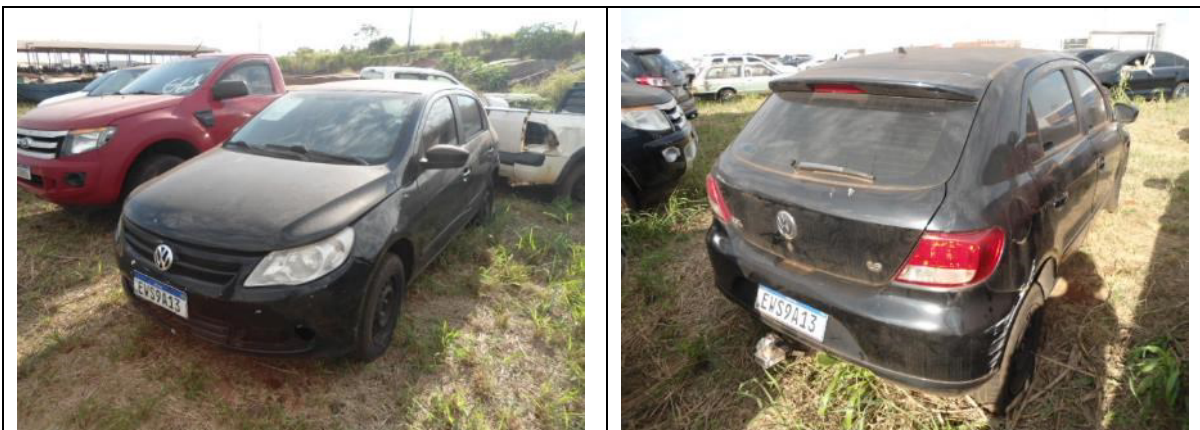
Fotografias 1 e 2: Vistas externas.

11. A condição do veículo era RUIM, demonstrando efeitos característicos de permanente exposição às condições climáticas, além de diversas marcas na lataria.
12. O interior do veículo encontra-se ilustrado nas Fotografias 6 e 7.

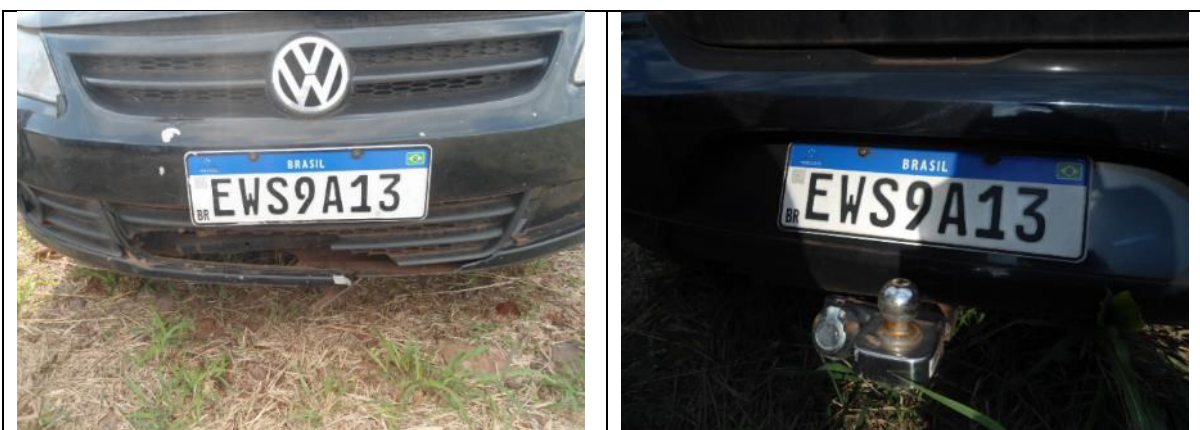
Fotografias 3 e 4: Placas dianteira e traseira.

7. Externamente, o veículo apresentava as placas **EWS9A13** (É-DÁBLIU-ÉSSE-NOVE-A-UM-TRÊS), Fotografias 3 e 4.

8. A consulta ao QR-CODE da placa dianteira produziu o número de série 2102 0203 2926 539, **original**.

9. A consulta ao QR-CODE da placa traseira produziu o número de série 2102 0203 2926 538, **original**.
10. Nos vidros do veículo foi encontrada o VIS CP18 0584, Fotografia 5.

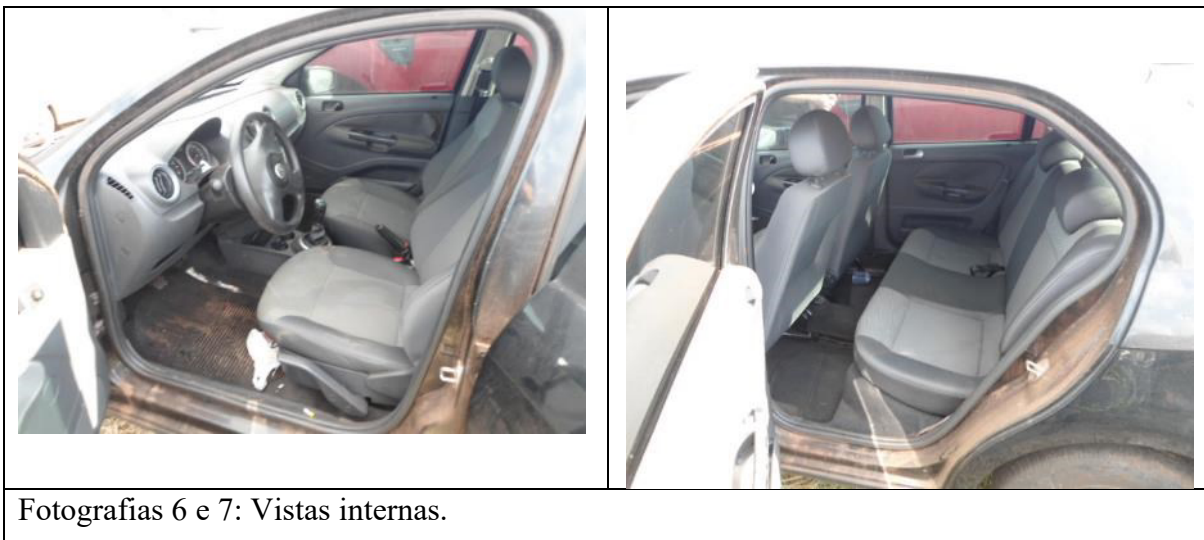
13. Adicionalmente, constatou-se a existência de avarias no interior da porta dianteira direita, Fotografia 8.
14. Não foi encontrado pneu estepe no interior do veículo, Fotografia 9.

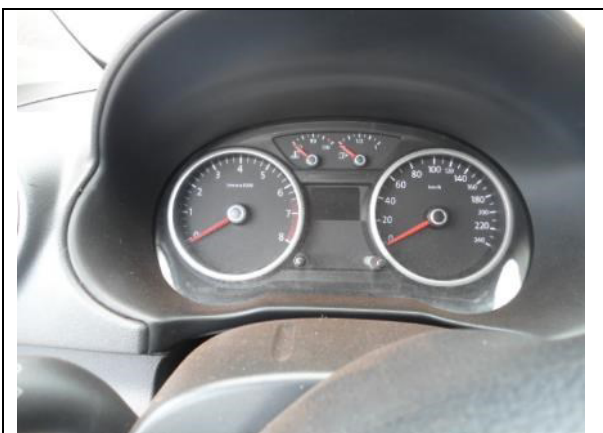
Fotografia 10: Painel.

15. Não foram encontrados rádios transmissores, dentro dos limites e condições em que os exames foram realizados.
16. Não foram encontrados vestígios de substância entorpecente, dentro dos limites e condições em que os exames foram realizados.
17. A quilometragem do veículo não pôde ser verificada porque sua bateria estava descarregada e não foi possível ligar o veículo para visualização dos dados, Fotografia 10.

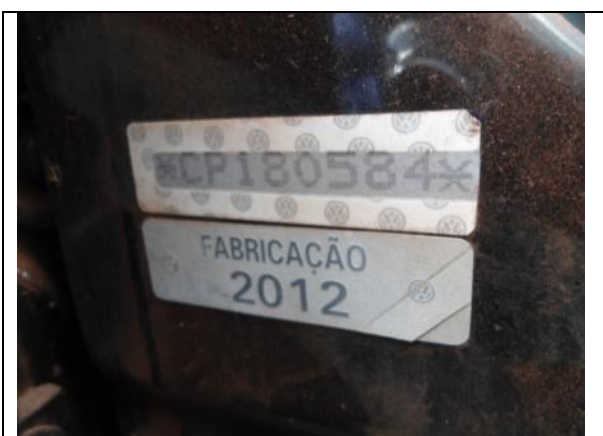
Fotografia 12: Etiquetas com VIS e ano de fabricação.

- NIV (9BWA B05U 1CP1 80584), Fotografia 11;
- Etiquetas com VIS (CP18 0584) e ano de fabricação (2012), Fotografia 12;
- Numeração do Motor (CCRA 110 ...), visualizada parcialmente, Fotografia 13. No SINESP-INFOSEG consta a Numeração CCRA 11019 (*sic*);
