LAUDO Nº 0260/2024 – NUTEC/DPF/GRA/PR

**LAUDO DE PERÍCIA CRIMINAL FEDERAL
(VEÍCULOS)**

II.1 - Veículo Questionado 01 (VQ-01)

Veículo terrestre de carga, tipo Caminhão Trator, marca IVECO, modelo STRALIS 800S48TZ, ano fabricação/ ano do modelo 2013/2013, de coloração predominante BRANCA, ostentando as placas identificadoras OBF5D13 (Placa brasileira padrão Mercosul), conforme ilustrado na Figura 1.

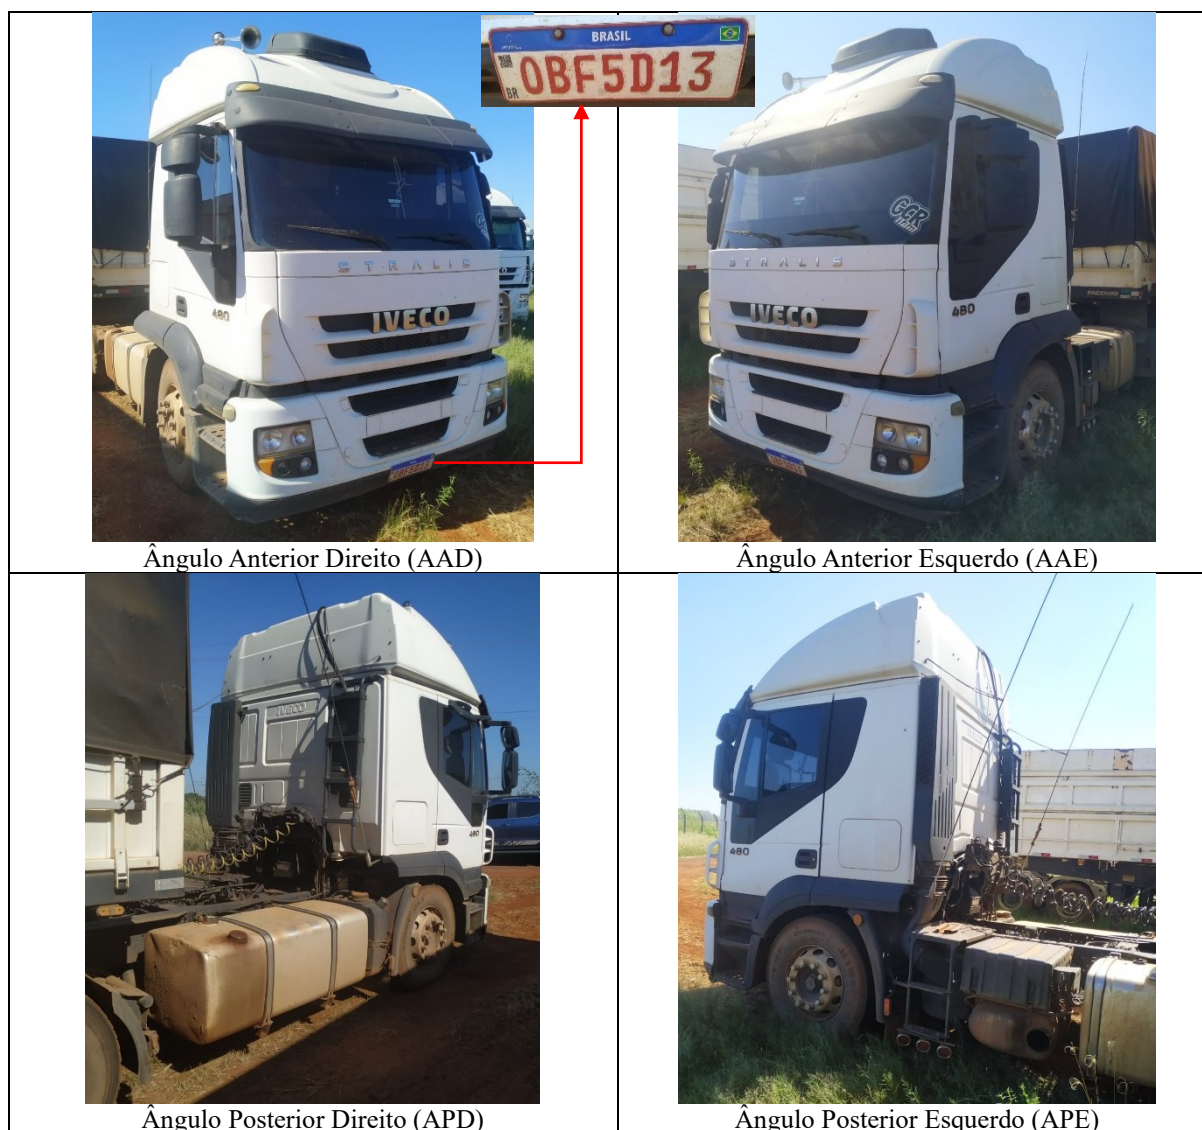
Figura 1: Imagens ilustrativas do VQ-01 (exterior).

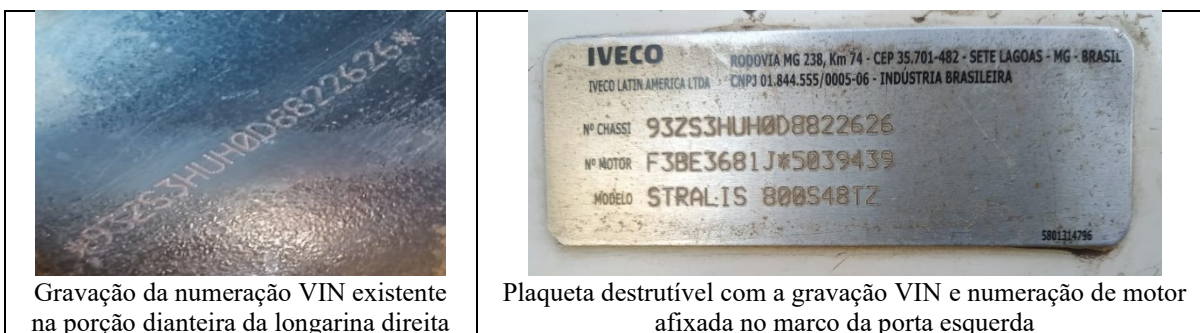
As principais constatações referentes aos dados identificadores do VQ-01 encontram-se ilustradas na figura 3 e sumarizadas na tabela 1 que se seguem

Espécie	Carga	Tipo	Caminhão Trator
Estado de conservação	Bom	Fabricação	Brasil
Marca / Modelo	IVECO/STRALIS 800S48TZ	Cor Predominante	Branco
Ano Fabricação	2013	Ano Modelo	2013
Combustível	Diesel	Numeração Motor	F3BE3681J*5039439
Placas	OBF5D13 (Brasil)	VIN³	93ZS3HUH0D8822626
Valor comercial	R\$ 170.000,00 (cento e setenta mil reais)

Figura 3: Imagens ilustrativas dos principais elementos identificadores verificados na estrutura do VQ-01.

NÃO foram verificados sinais de adulteração dos Números de Identificação Veicular (VIN) e demais elementos identificadores existentes nas estruturas dos veículos examinados.

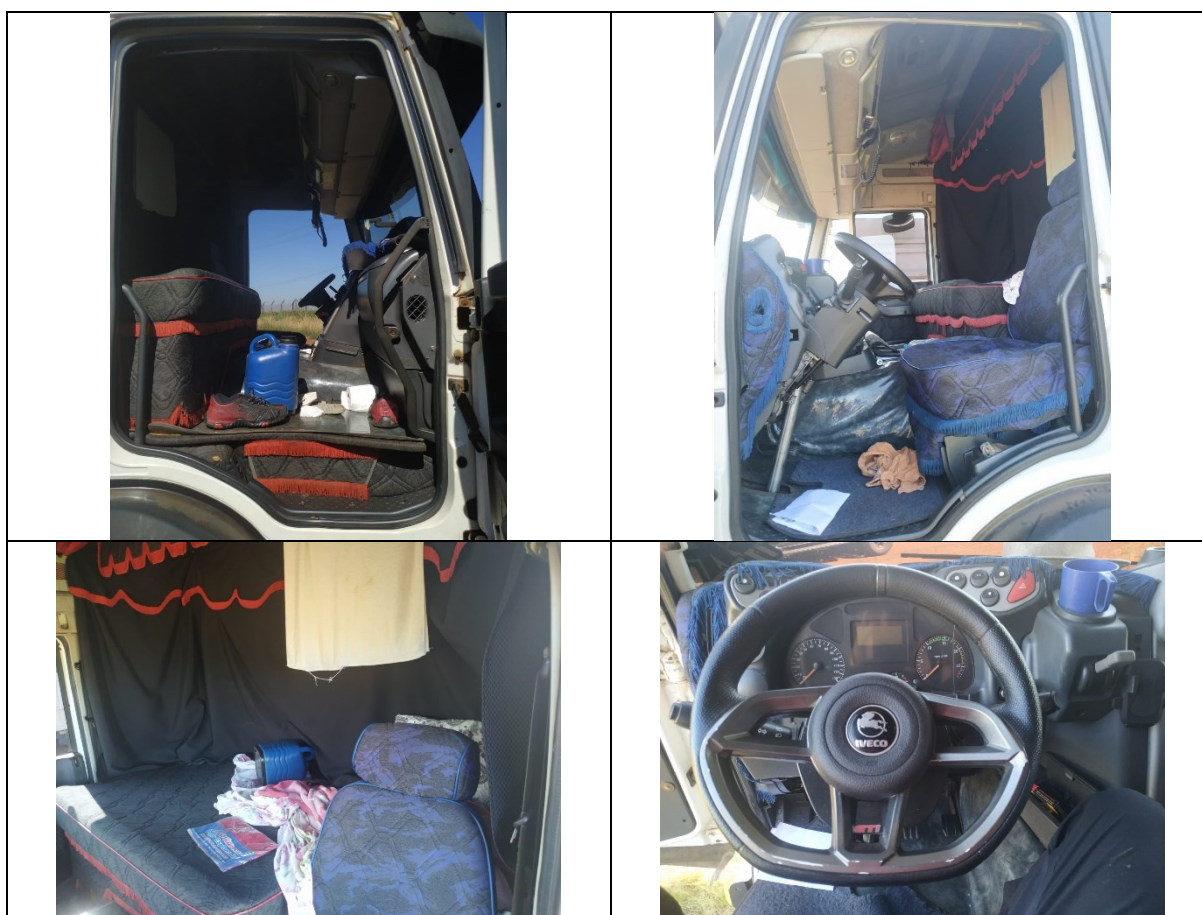
Além do exposto na tabela e figura acima, entende-se relevante mencionar ainda que, na ocasião dos exames, o veículo encontrava-se em bom estado de conservação, apresentando apenas sinais de desgaste natural e danos de pequena monta em alguns de seus acabamentos e compartimentos internos, conforme ilustrado na figura 4 (menciona-se que não foi possível efetuar o acionamento do veículo na ocasião dos exames, de modo que a avaliação referente a seus sistemas elétricos/eletrônicos não pode ser efetuada). Assim, considerando-se seu estado de conservação na ocasião dos exames, aplicou-se uma depreciação de cerca de 20% (vinte por cento) em relação ao preço de tabela FIPE para o VQ-01, o qual foi, portanto, avaliado em um valor comercial aproximado de R\$ 170.000,00 (cento e setenta mil reais).

Figura 4: Imagens ilustrativas do estado geral de conservação do interior do VQ-01, com destaque para o painel de instrumentos principal.
