LAUDO Nº 315/2023 – NUTEC/DPF/GRA/PR

**LAUDO DE PERÍCIA CRIMINAL FEDERAL
(VEÍCULOS)**

Item	Descrição	Quant.	Un.	Observação
1	Veículos não Classificados	1	UN	Placa: FGX7425 Veículo GM - CHEVROLET / MONTANA LS 1.4 8V ECONOFLEX 8V 2P, de cor preta, ano/modelo 2013/2014

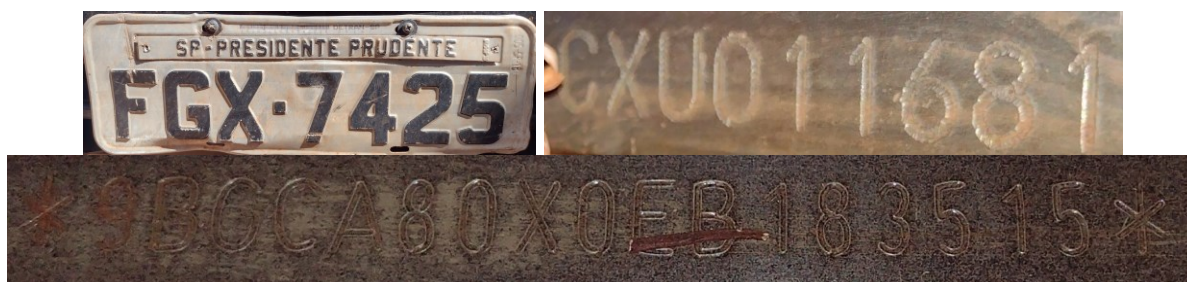
Figura 2 – Dados Identificadores do veículo.
Imagens da placa dianteira, nº motor e nº chassi (verdadeiros)

Além da numeração do chassi identificado na carroceria do veículo (Figura 2), idêntico número VIN (*Vehicle Identification Number*) foi também localizado em etiquetas adesivas próxima ao motor e na coluna da porta direita. Correspondente número VIS (*Vehicle Identification Section*)³ foi localizado nos diversos vidros:

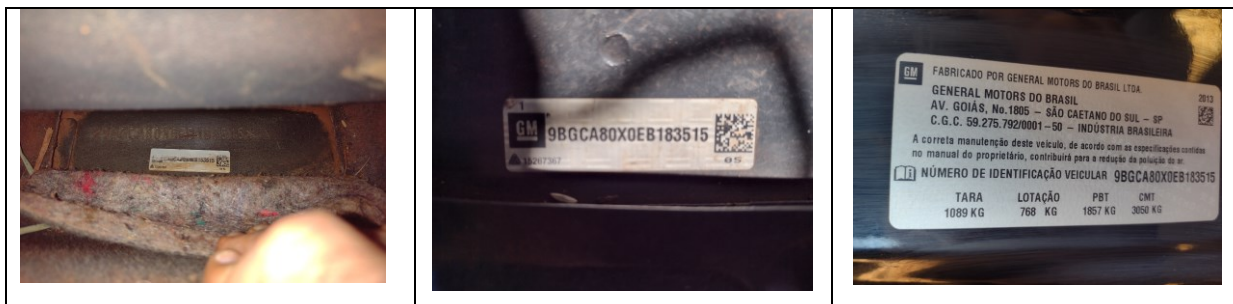
Figura 3: VIN (*Vehicle Identification Number*)

Não foram encontrados indícios de adulterações no NIV do veículo.

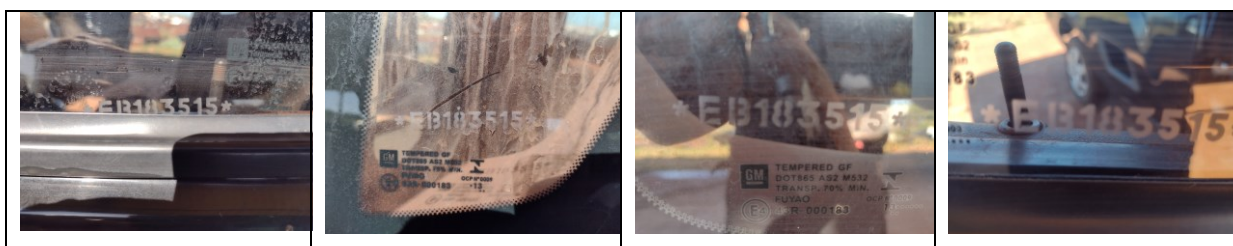
Figura 4: VIS (*Vehicle Identification Section*)

³ O número VIS consiste dos últimos oito dígitos do número do chassi do veículo.

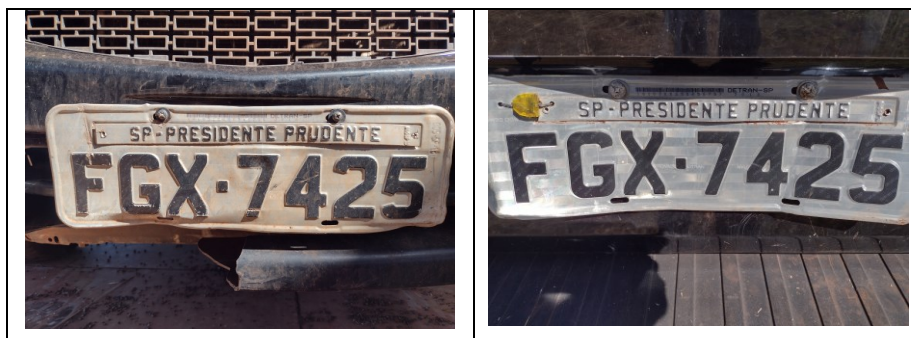
O veículo portava placas FGX7425, dianteira e traseira, dadas como verdadeiras, sem violações nos lacres e sem registro de roubo/furto no INFOSEG:

Figura 5: Placas dianteira e traseira (falsas)

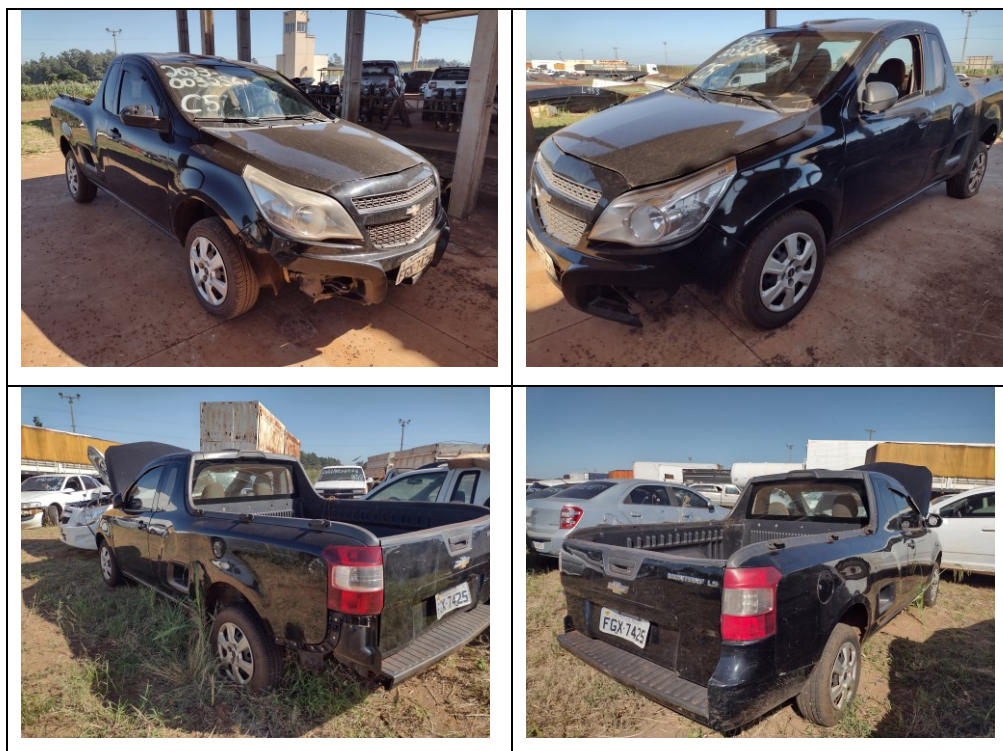
O veículo não apresenta adaptações de suas características originais:

Figura 6: Fotos frente, traseira e laterais, direita e esquerda

O veículo não sofreu adaptações de suas características originais.
