LAUDO Nº 811/2023- NUTEC/DPF/GRA/PR

**LAUDO DE PERÍCIA CRIMINAL FEDERAL
(VEÍCULOS)**

O presente laudo apresenta o resultado dos exames efetuados em 01 (um) veículo marca/modelo Fiat/Siena, de cor azul, de placas AWR9I73 BRASIL, apresentado na Figura 1.

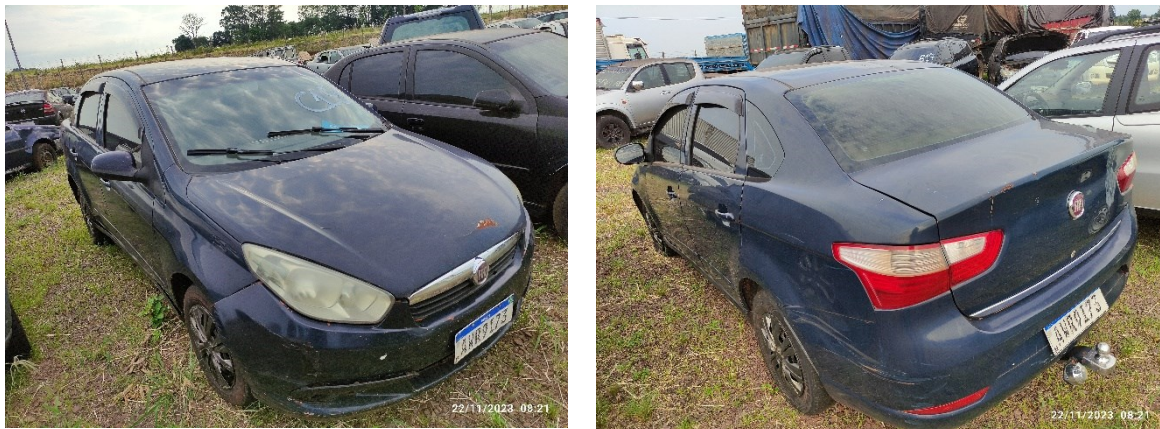
Figura 1 – Veículo questionado.

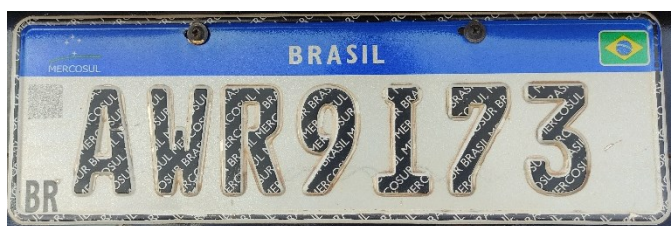
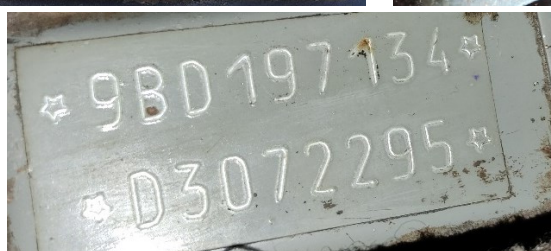
Figura 2
Imagens da placa traseira e dos Números do Motor e de Identificação Veicular.

Conforme descrito e ilustrado na seção IV, não foram encontrados sinais de adulteração no Número de Identificação Veicular (NIV) do veículo questionado.
