**LAUDO Nº 338/2024 – NUTEC/DPF/GRA/PR**

**LAUDO DE PERÍCIA CRIMINAL FEDERAL  
(VEÍCULOS)**

2024.943	Veículo terrestre (outros)	1	UN	01 Veículo terrestre VW/GOL 1000 MI 16V, de cor prata, de placas CVD9494, ano/modelo 2000/2000, renavan 00735085650, registrado em nome de BRUNA MARCHEZINI PADILHA, CPF 08505385993. / OBS: informo que o veículo apreendido foi encaminhado ao depósito da DPF/GRA/PR.

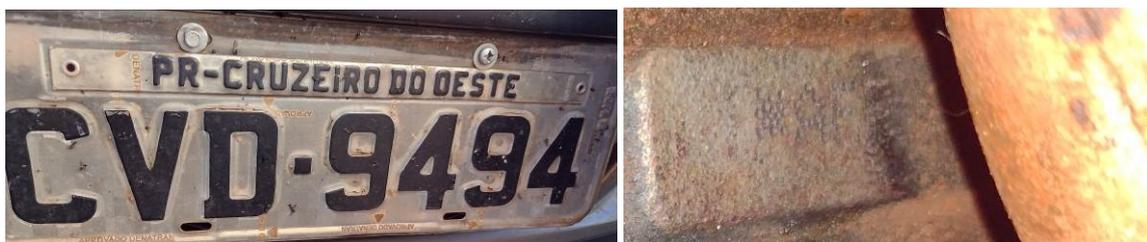
Figuras 3 a 5 – Dados Identificadores do veículo.

Imagens da placa dianteira, registros do motor (visualização parcial) e chassi, sem sinais de adulterações.

Não foram encontrados indícios de adulterações no NIV do veículo.

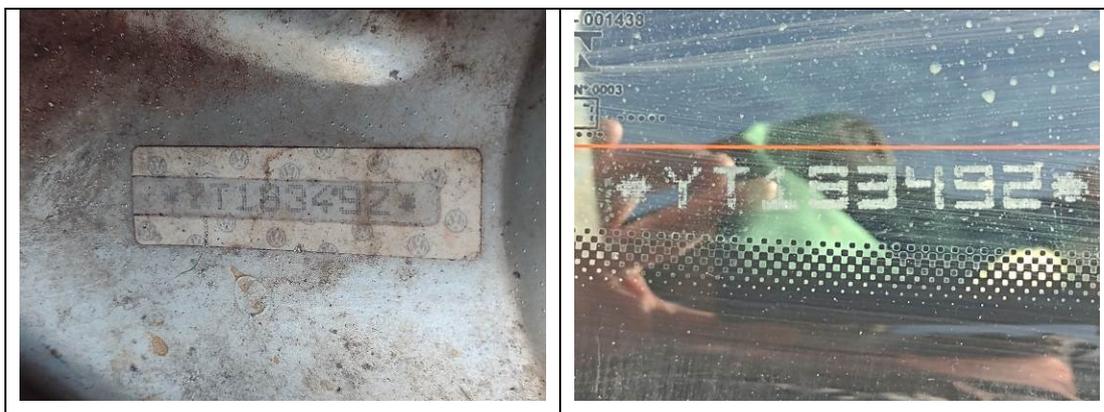
Figuras 6 e 7 – Registros do *VIS*

Correspondentes registros *VIS* (*Vehicle Identification Section*)<sup>4</sup> do veículo examinado – CVD9494 – foram localizados em etiquetas e em diversos vidros.

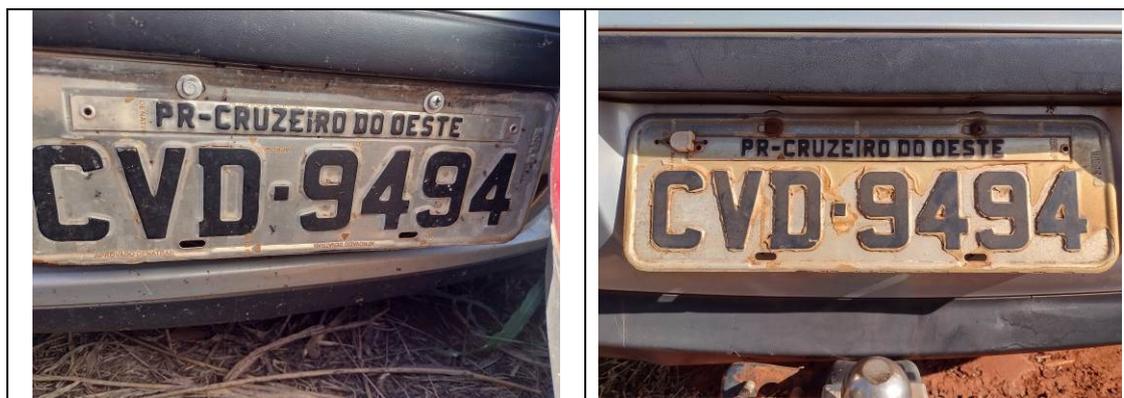
Figuras 8 e 9 – Placas dianteira e traseira.

O veículo porta placas CVD9494, dianteira e traseira, dadas como verdadeiras.

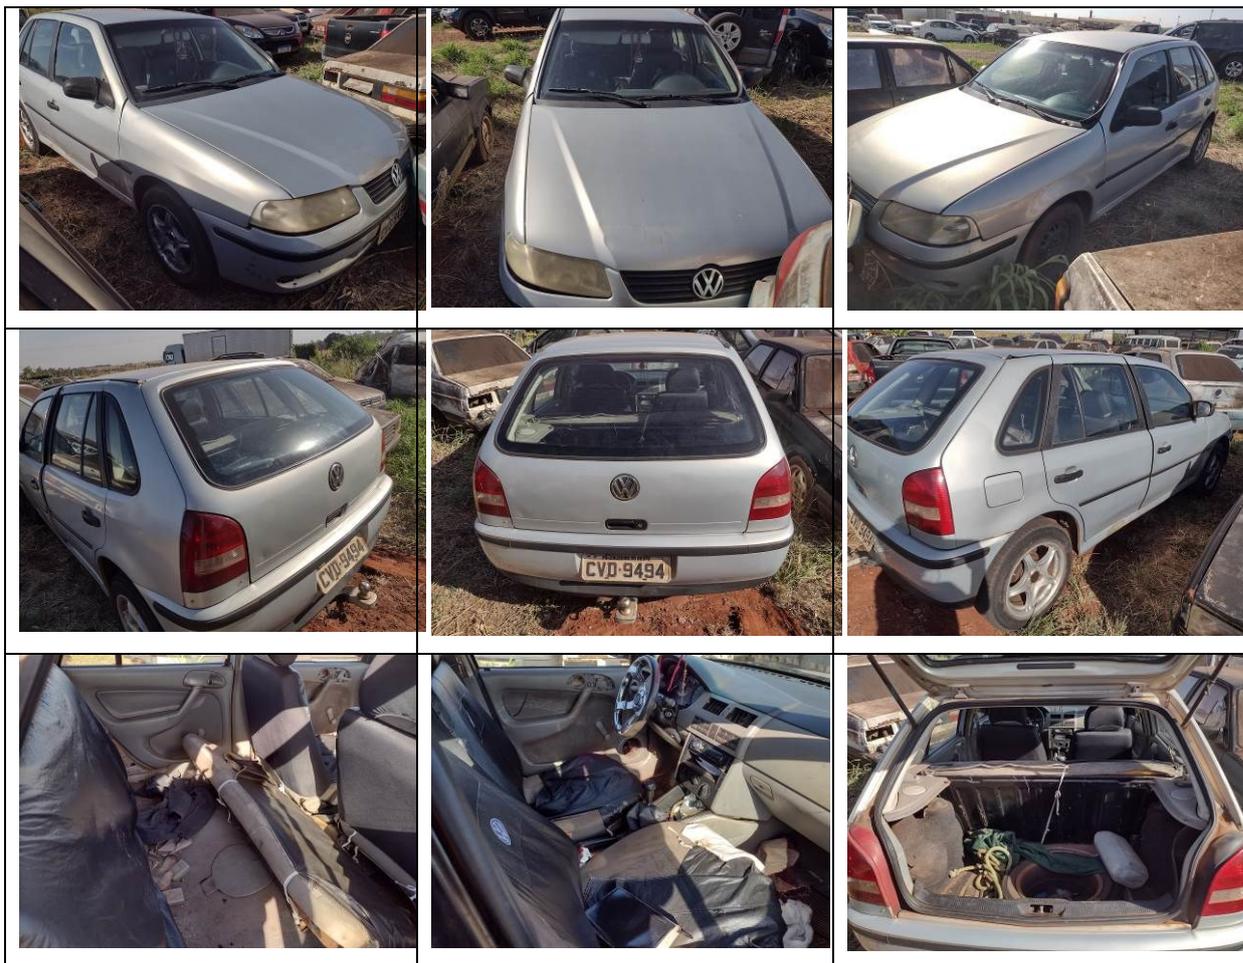
Figuras 10 a 18 – Fotos frente, traseira e laterais, direita e esquerda, e interior do veículo

<i>Avarias</i>	Pintura desgastada; pequenos amassados, arranhões e oxidações na lataria; borrachas descoladas; danos nos retrovisores, maçanetas, bancos e forrações.
<i>Valor comercial</i>	R\$ 6.500,00 (seis mil e quinhentos reais)

O veículo, nas partes externa e cabine, com exceção do deslocamento do banco traseiro, não apresenta alterações de suas características originais:

A retirada/movimentação do banco traseiro altera as características originais do veículo e poderia dissimular o transporte de produtos, substâncias e/ou mercadorias.

Sim. A retirada/movimentação do banco traseiro altera as características originais do veículo e poderia dissimular o transporte de produtos, substâncias e/ou mercadorias.
