**LAUDO Nº 248/2024 – NUTEC/DPF/GRA/PR**

**LAUDO DE PERÍCIA CRIMINAL FEDERAL  
(VEÍCULOS)**

Item	Descrição	Quant.	Un.	Observação
2	Veículos não Classificados	1	UN	Veículo Marca: PEUGEOT, Modelo: 208 GRIFFE A (Ano Modelo: 2013/2014) predominantemente de Cor: BRANCA, ostentando a Placa: FLG1A83.

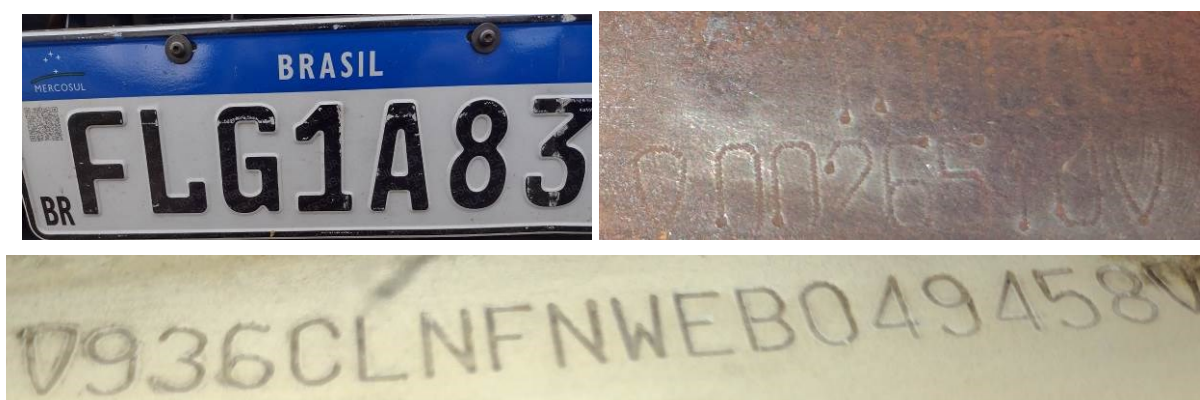
Em pesquisa, pela placa instalada (FLG1A83), ao NIV - Número de Identificação do Veículo (*VIN - Vehicle Identification Number*) nº 936CLNFNWEB049458, foi constatado que o veículo foi fabricado no Brasil.

Figura 2 – Dados Identificadores do veículo.  
Imagens da placa dianteira, nº motor e chassi, sem sinais de adulterações.

Não foram encontrados indícios de adulterações no NIV do veículo.

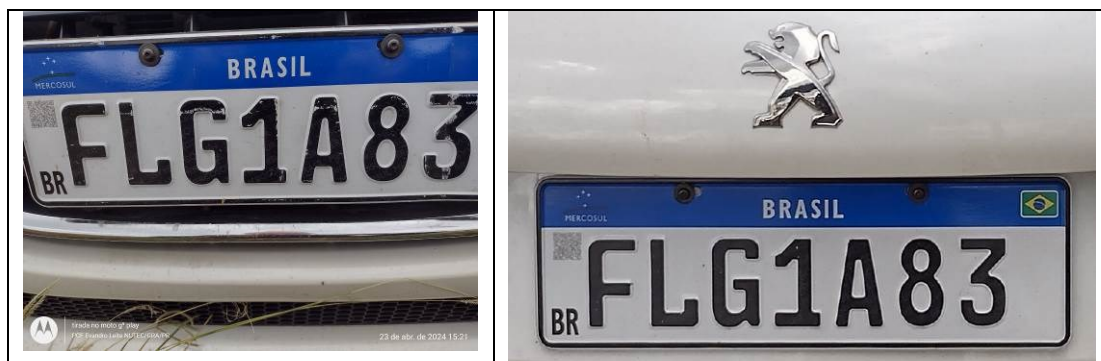
Figura 4 – Placas dianteira e traseira.

O veículo portava placas FLG1A83, dianteira e traseira, dadas como verdadeiras.

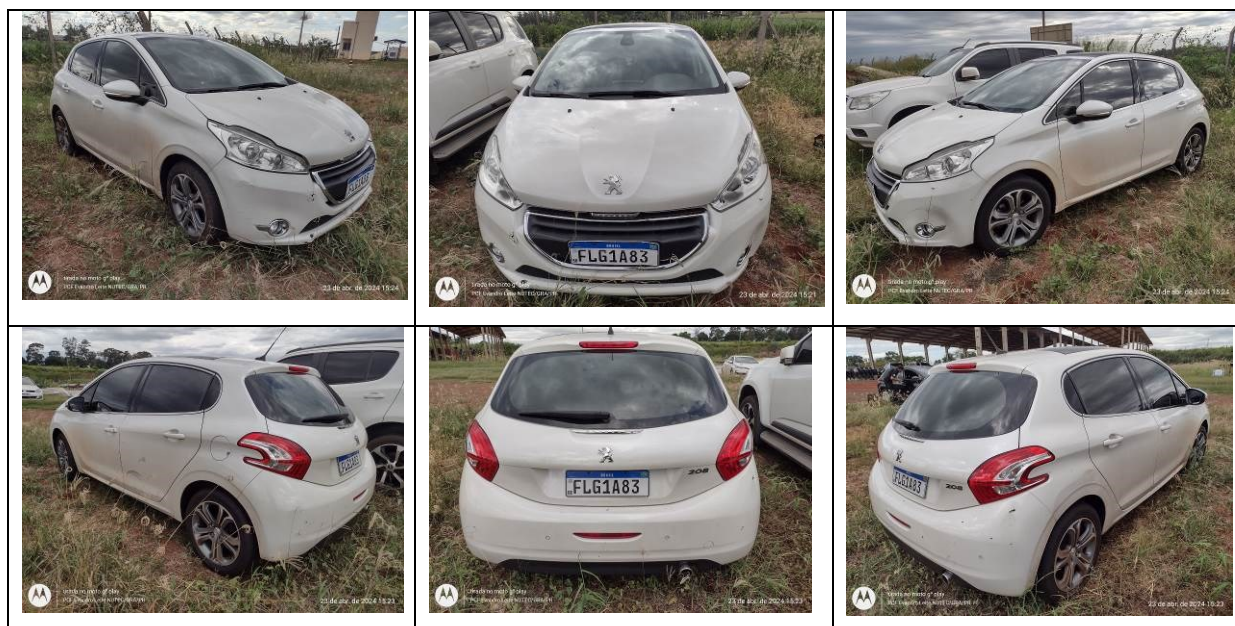
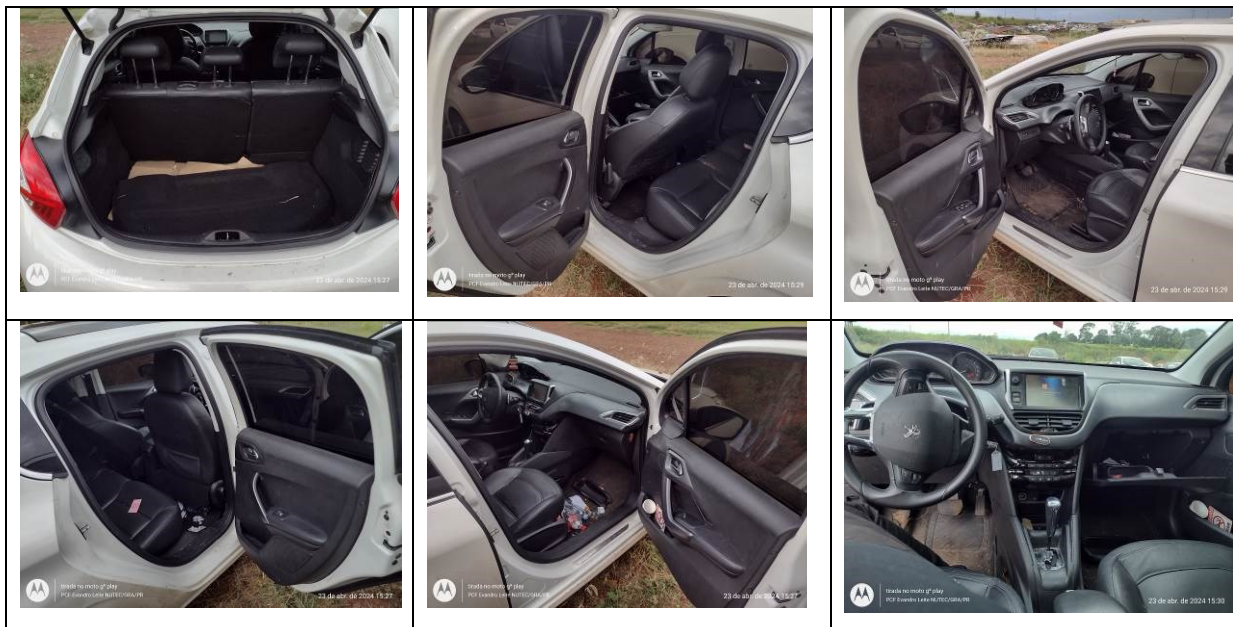
Figura 6: Fotos frente, traseira e laterais, direita e esquerda, e interior do veículo

<i>Numeração do chassi</i>	936CLNFNWEB049458
<i>Motor</i>	10DE090026510
<b>Itens adicionais observados</b>	
<i>Hodômetro</i>	148.855 km
<i>Estado de conservação</i>	Bom
<i>Acessórios</i>	Rádio, ar condicionado, vidros elétricos, câmbio automático, bancos de couro, teto solar
<i>Avarias</i>	Pequenos amassados e arranhões na lataria, para-choques dianteiro e traseiro furados
<i>Valor comercial</i>	R\$ 40.000,00 (quarenta mil reais)

O veículo, nas partes externa e cabine, não apresenta alterações de suas características originais:

Não. O veículo não sofreu adaptações de suas características originais que pudessem dissimular o transporte de produtos, substâncias e/ou mercadorias.
