**LAUDO Nº 294/2024 – NUTEC/DPF/GRA/PR**

**LAUDO DE PERÍCIA CRIMINAL FEDERAL  
(VEÍCULOS)**

Item	Descrição	Quant.	Un.	Observação
1	Veículos não Classificados	1	UN	Placa: CKL2J85 (01) Um veículo Palio EDX, ano 1997/1997, cinza, CHASSI: 9BD178226V0244948, apreendido na posse do Paraguaio Jorge d. Sorriha Patinho.

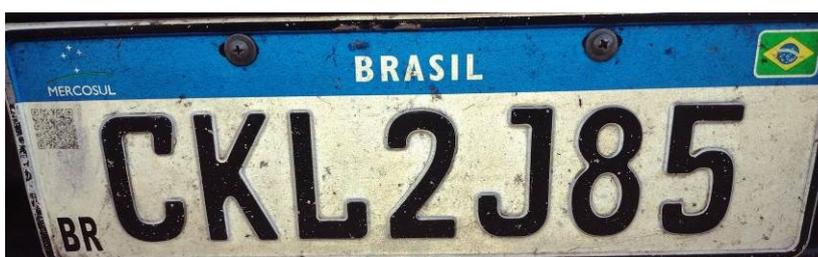
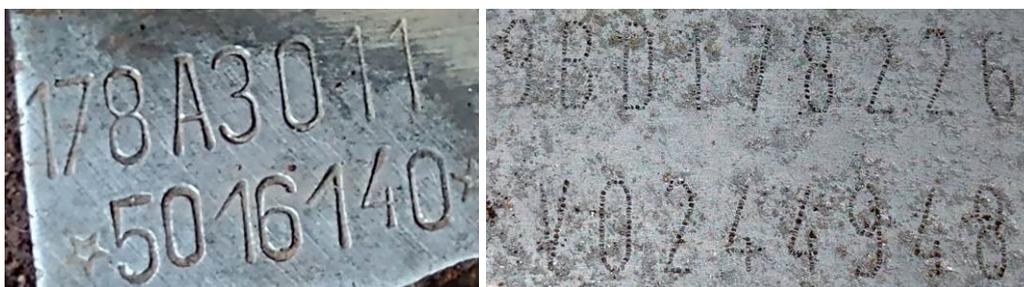
Em pesquisa, pela placa instalada (CKL2J85), ao NIV - Número de Identificação do Veículo (VIN - *Vehicle Identification Number*) nº 9BD178226V0244948, foi constatado que o veículo foi fabricado no Brasil.

Figuras 3 a 5 – Dados Identificadores do veículo.  
Imagens da placa dianteira, registros do motor e chassi, sem sinais de adulterações.

Não foram encontrados indícios de adulterações no NIV do veículo.

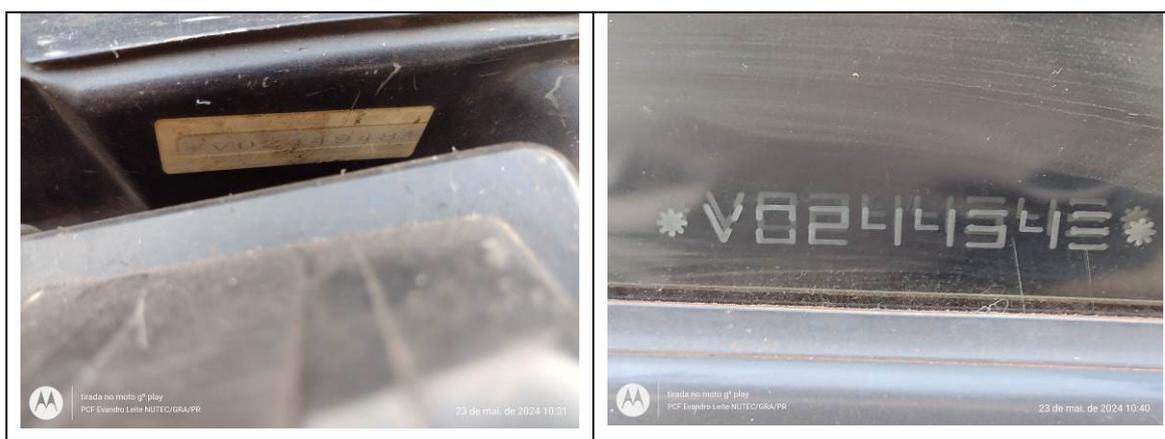
Figuras 6 e 7 – Registros do *IS*

Correspondentes registros *VIS* (*Vehicle Identification Section*)<sup>4</sup> do veículo examinado – CKL2J85 – foram localizados em etiquetas e em diversos vidros.

Ausência de registros *VIS* nos vidros para-brisas e do motorista.

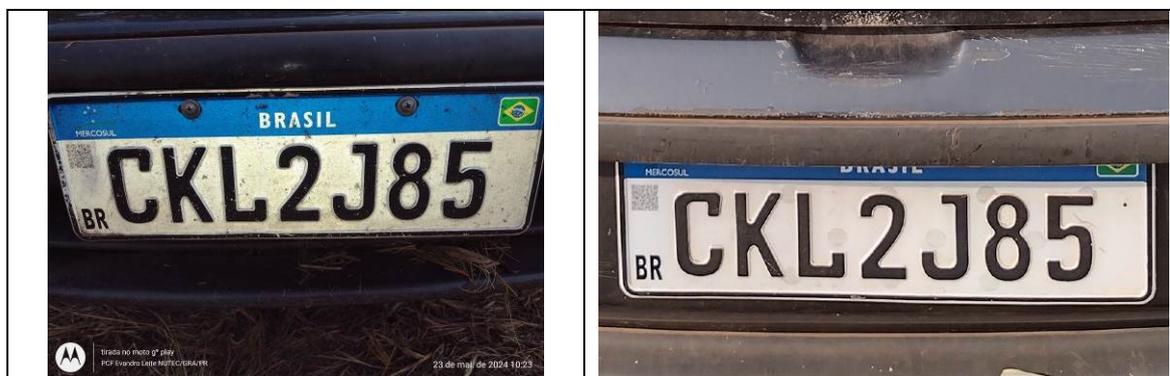
Figuras 8 e 9 – Placas dianteira e traseira.

O veículo porta placas CKL2J85, dianteira e traseira, dadas como verdadeiras.

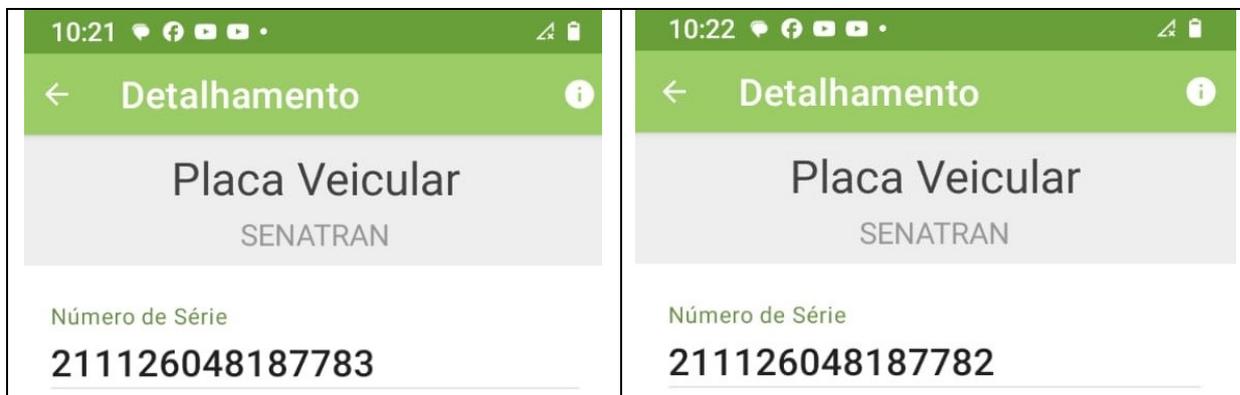
Figuras 10 e 11 – Séries dos QR Codes das placas dianteira e traseira.

Em consulta ao sítio eletrônico da Secretaria Nacional de Trânsito - SENATRAN, foi verificado que os números de série dos QR Codes estampados nas placas dianteira (211126048187783) e traseira (211126048187782) estão devidamente registrados de forma regular.

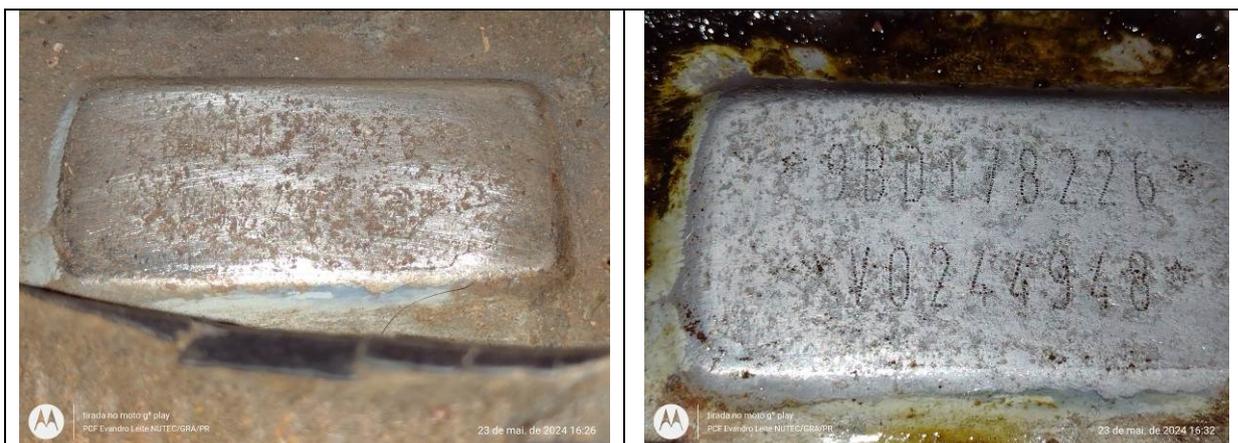
Figuras 12 e 13 – Registro *VIN* antes e após revelação.

O registro *VIN* não estava acessível após a limpeza com thinner e lixamento, sendo necessária a utilização de outros meios para sua revelação.

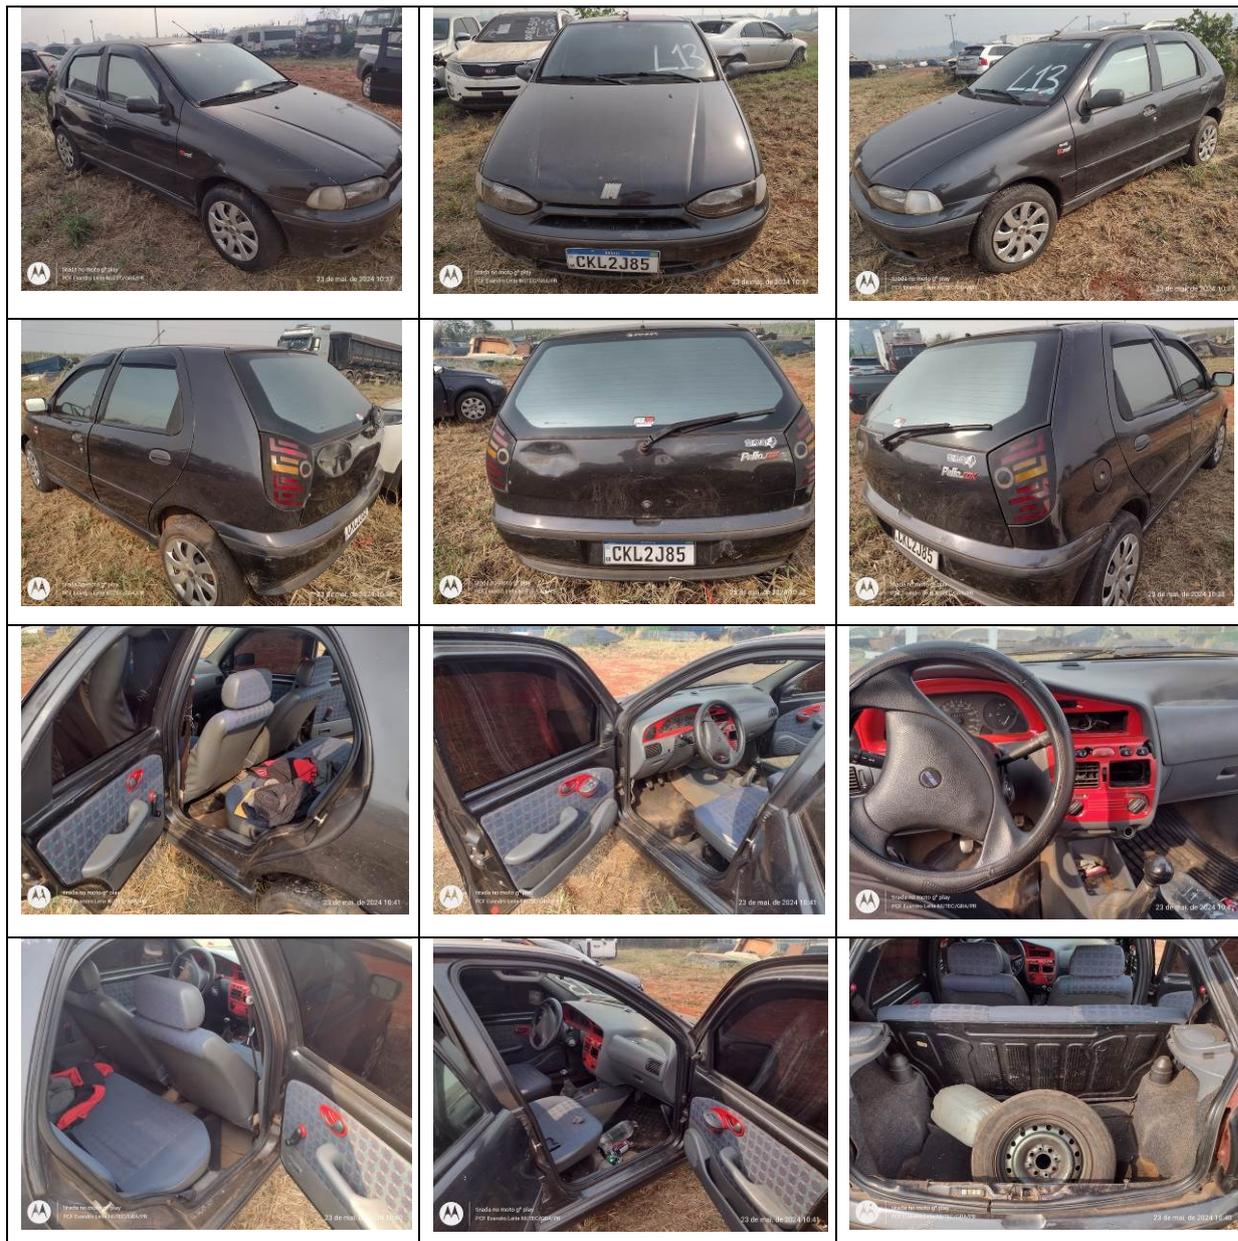
Figuras 14 a 25 – Fotos frente, traseira e laterais, direita e esquerda, e interior do veículo

<b>Itens adicionais observados</b>	
<i>Hodômetro</i>	303.299km
<i>Estado de conservação</i>	Ruim
<i>Acessórios</i>	Vidros elétricos
<i>Avárias</i>	Múltiplos amassados e arranhões na lataria e nos para-choques, furos e outros danos no painel e porta-luvas
<i>Valor comercial</i>	R\$ 7.000,00 (sete mil reais)

O veículo, nas partes externa e cabine, não apresenta alterações de suas características originais:

Não. O veículo não sofreu adaptações de suas características originais que pudessem dissimular o transporte de produtos, substâncias e/ou mercadorias.
