LAUDO Nº 223/2024 – NUTEC/DPF/GRA/PR

**LAUDO DE PERÍCIA CRIMINAL FEDERAL
(VEÍCULOS)**

O presente Laudo Pericial apresenta o resultado do exame efetuado no item 2 do Termo de Apreensão nº 1253862/2024 (Apreensão nº 144/2024), a saber:

Item	Descrição	Quant.	Un.	Observação
2	Veículos não Classificados	1	UN	Placa: QJX2H55 01 (UM) veículo RENAULT/CAPTURE, placa QJX2H55.

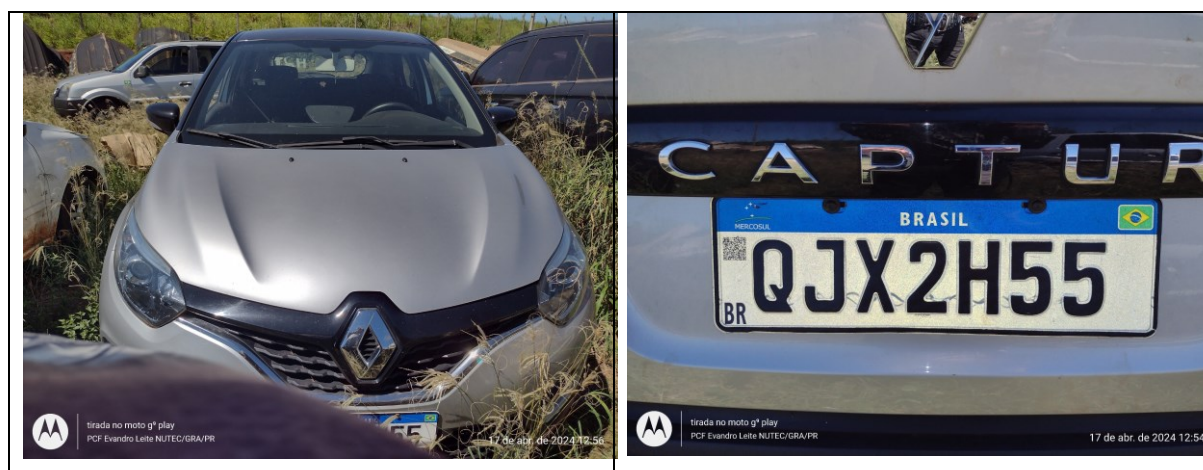
Figura 1: Veículo questionado

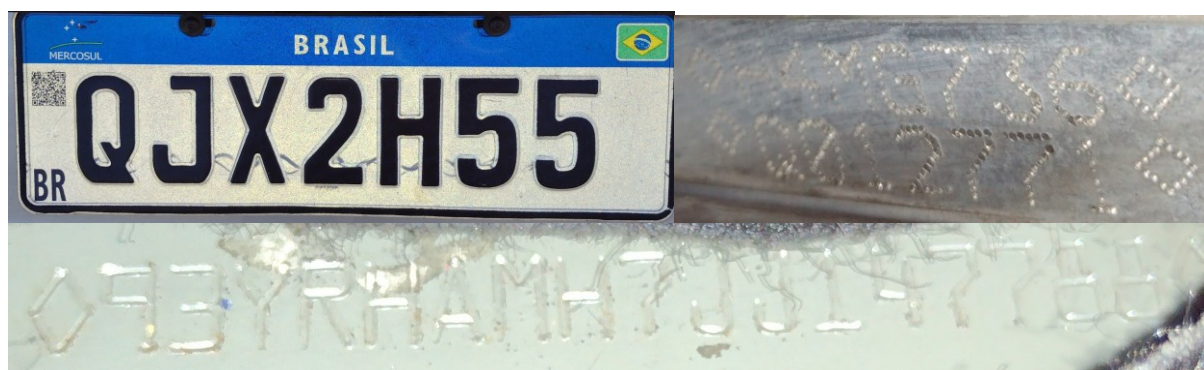
Figura 2 – Dados Identificadores do veículo.
Imagens da placa dianteira, nº motor e chassi, sem sinais de adulterações.

Em pesquisa, pela placa instalada (QJX2H55), ao NIV - Número de Identificação do Veículo (*VIN - Vehicle Identification Number*) nº 93YRHAMH7KJ928719, foi constatado que o veículo foi fabricado no Brasil. Contudo, também foi consultado o NIV constatado no veículo periciado, nº 93YRHAMH7JJ147788, sendo também constatado que o veículo foi fabricado no Brasil.

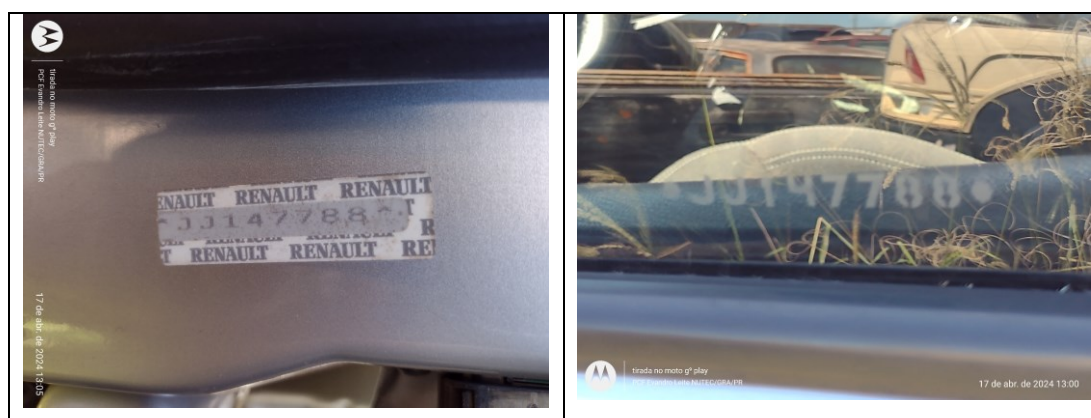
Correspondentes número VIS (*Vehicle Identification Section*)⁴ do veículo examinado – JJ147788 – foram localizados em etiquetas e em diversos vidros.

Figura 3: Registros do VIS

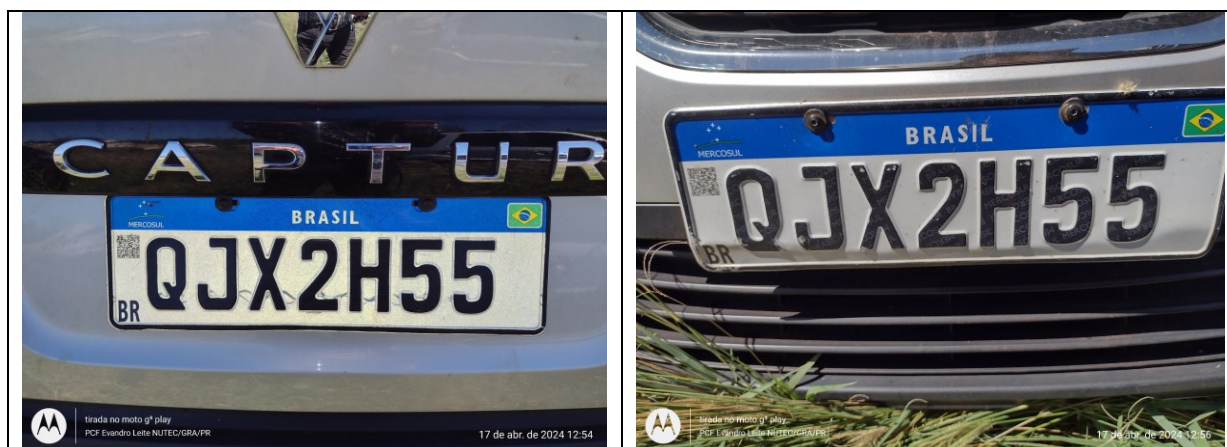
O veículo portava placas **QJX2H55**, dianteira e traseira, dadas como verdadeiras. Em consulta ao sítio eletrônico da Secretaria Nacional de Trânsito - SENATRAN, foi verificado que os números de série dos QRCode estampados nas placas dianteira (200616017541683) e traseira (200616017541684) estão devidamente registrados de forma regular.

Figura 4 – Placas dianteira e traseira.

Porém, considerando os demais identificadores do veículo, chassi e motor, as referidas placas, mesmo sem indícios aparentes de falsificação, não são do mesmo.

Não foram encontrados indícios de adulterações no NIV do veículo. Porém, as placas utilizadas no veículo (QJX2H55), mesmo sem indícios aparentes de falsificação, não são do veículo periciado, considerando que os demais identificadores do veículo, chassi e motor, corresponderiam à placa QIR7299.

A placa QJX2H55 não corresponde ao veículo periciado.

Os demais identificadores do veículo periciado, chassi (93YRHAMH7JJ147788) e motor (H4MG736Q012771) correspondem ao veículo de placa QIR7299, que possui registro de Roubo/Furto.

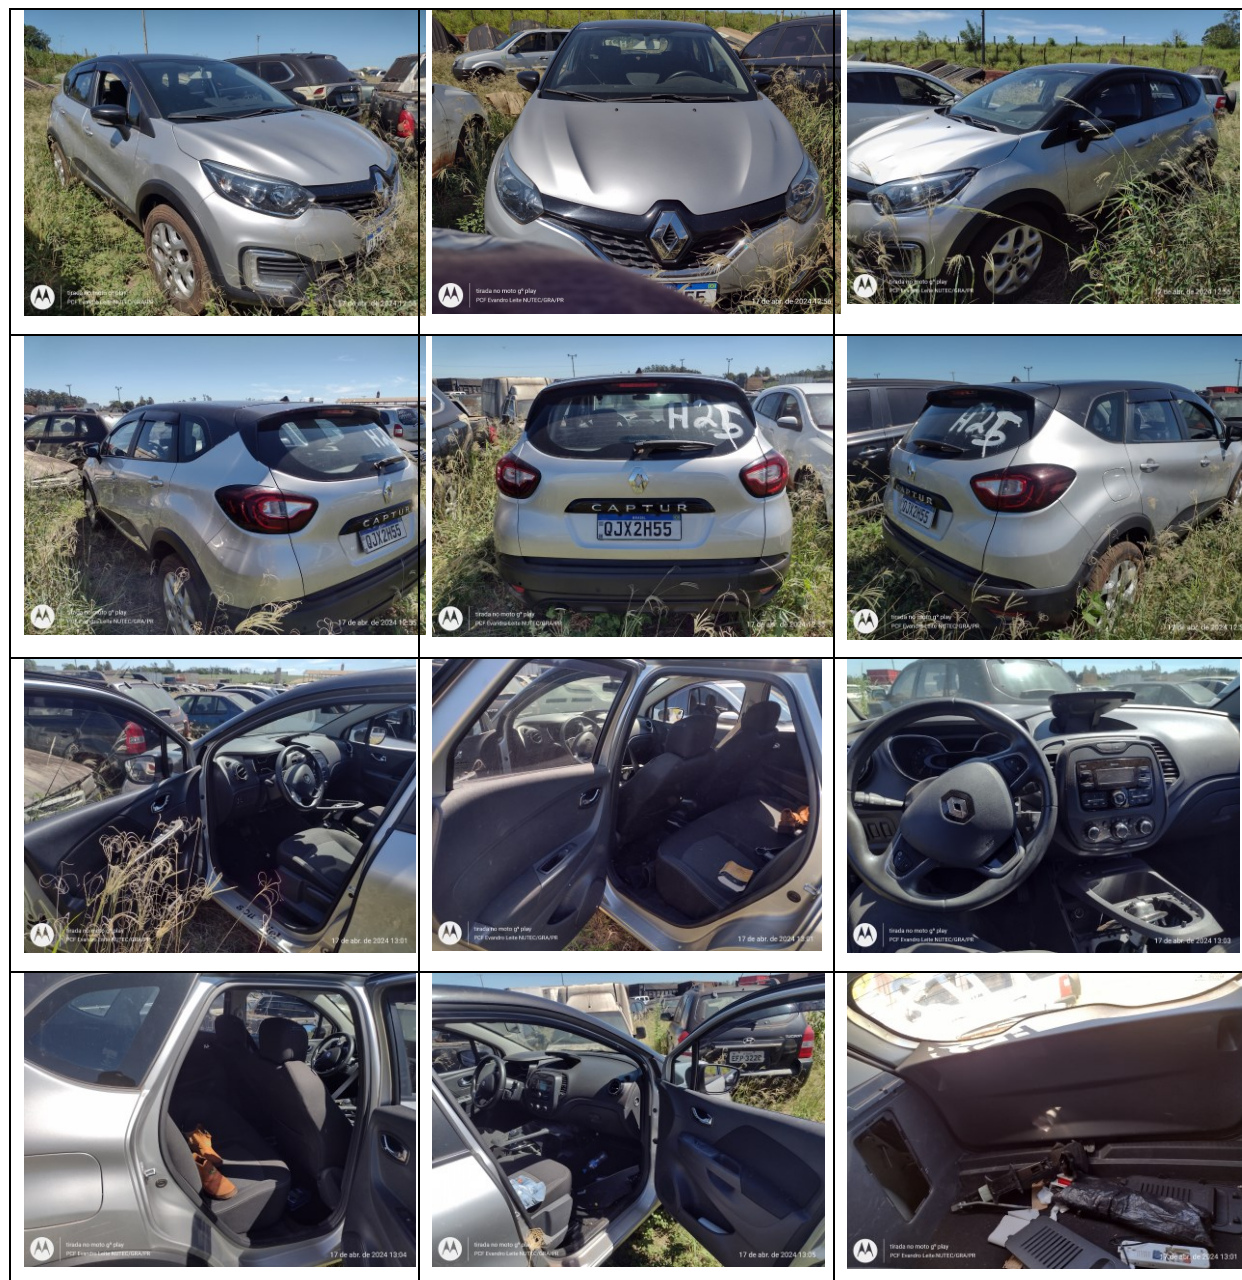
O veículo, nas partes externa e cabine, não apresenta alterações de suas características originais:

Figura 6: Fotos frente, traseira e laterais, direita e esquerda, e interior do veículo

Não. O veículo não sofreu adaptações de suas características originais que pudessem dissimular o transporte de produtos, substâncias e/ou mercadorias.

O estado de conservação do veículo é regular. Está avaliado em R\$ 55.000,00 (cinquenta e cinco mil reais).
