LAUDO N° 0919/2023 – NUTEC/DPF/GRA/PR

**LAUDO DE PERÍCIA CRIMINAL FEDERAL
(VEÍCULOS)**

O presente Laudo de Perícia Criminal Federal apresenta o resultado dos exames efetuados em 01 (um) automóvel marca GM, modelo Astra HB Advantage, portando placas MHN9771, padrão Mercosul, apresentado na Figura 1.

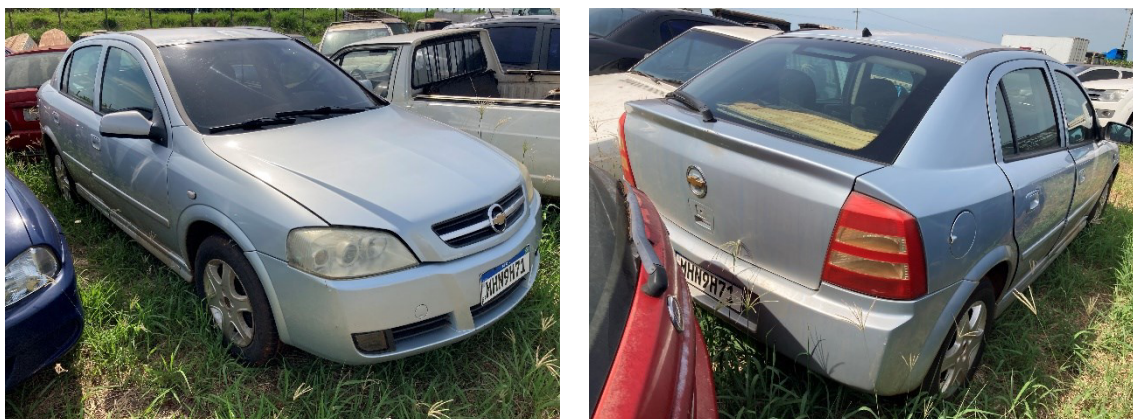
Figura 1 – Imagens do veículo questionado

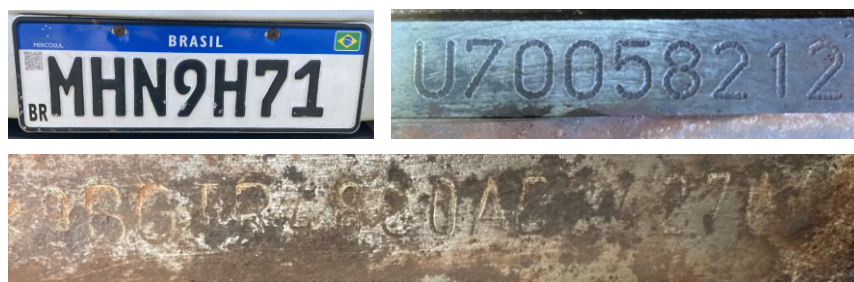
Figura 2 – Imagens da placa dianteira do veículo, da numeração do motor e da numeração do chassi.

Na sequência, foi verificada a presença de etiqueta com o número VIS (*Vehicle Identification Section*)⁴ bem como gravação do número em seus vidros, não sendo constatados indícios visíveis de adulteração.

Não foram observados sinais de adulteração nos dados identificadores do veículo examinado.

Entretanto, o número gerado pelos códigos de barras das placas de identificação veicular, ao ser informado na base de dados da SERATRA, traz a informação de que não há registro de estampagem das referidas placas.
