LAUDO Nº 370/2024 – NUTEC/DPF/GRA/PR

**LAUDO DE PERÍCIA CRIMINAL FEDERAL
(VEÍCULOS)**

2024.1216	Veículo terrestre (outros)	1	UN	01 semi-reboque SR/RANDON SR CA, de cor branca, de placas IJE1933, renavan 725810424, registrado em nome de TRANSPORTADORA MODALSUL LTDA, CNPJ 03522657000107. / OBS: informo que os materiais apreendidos foram encaminhados ao depósito da DPF/GRA/PR.

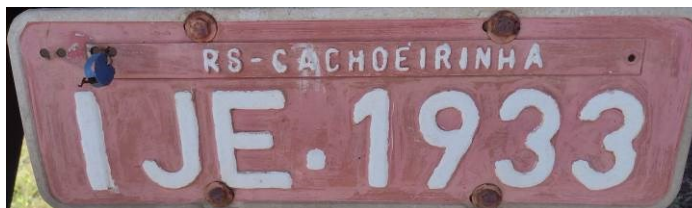
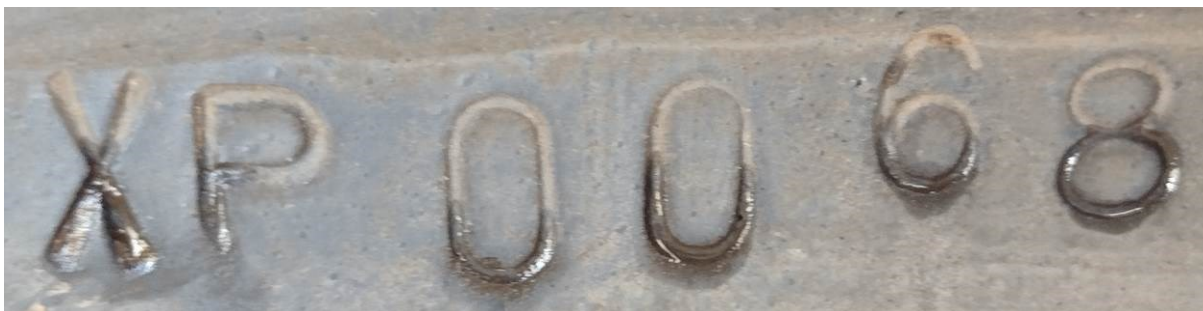
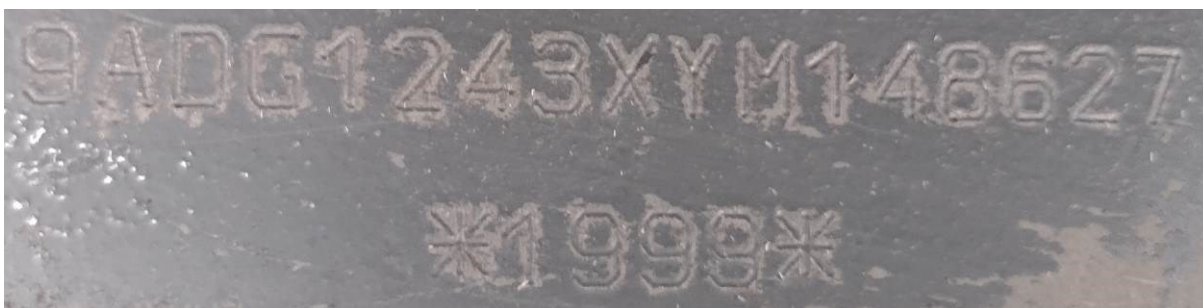
Figuras 1 a 4 – Dados Identificadores do veículo.
Imagens da placa, registros do eixo final e chassi (direito e esquerdo, respectivamente), sem vestígios de adulteração.

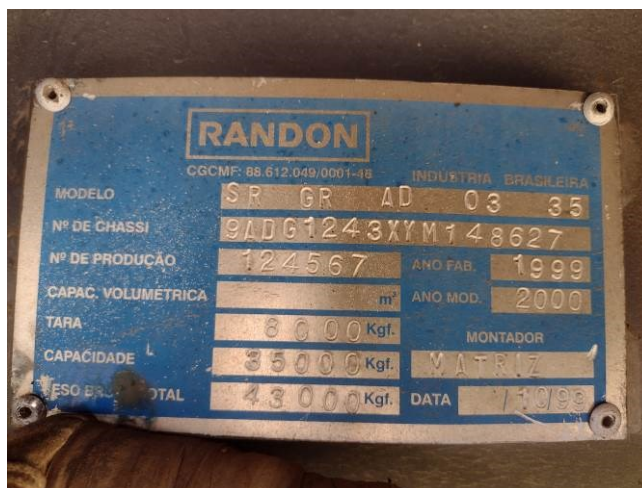
Figura 5 – Plaqueta de identificação.

Além da numeração dos chassis identificados na carroceria do veículo, idêntico número VIN (*Vehicle Identification Number*) foi também localizado em 1 (uma) plaqueta metálica.

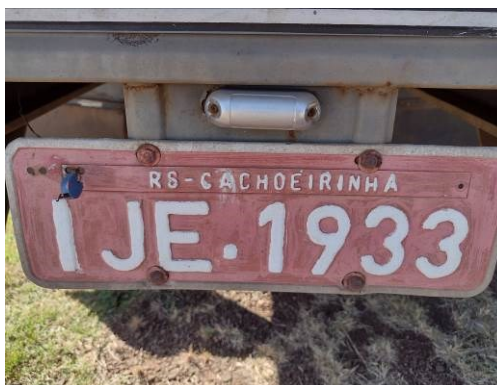
Figura 6 – Placa única.

O veículo porta placa IJE1933, unicamente na traseira, dada como verdadeira.

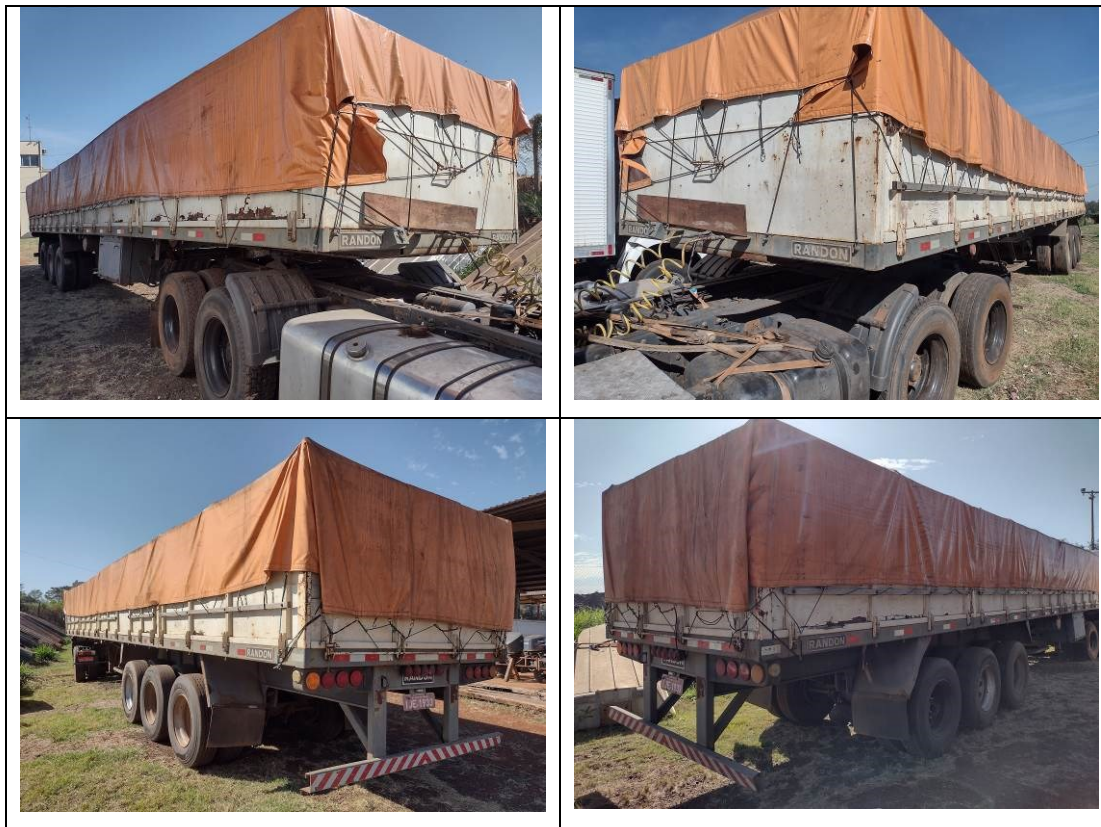
Figuras 7 a 10 – Imagens do veículo questionado.

Dados Identificadores	Verificado no Veículo
Placas	IJE1933
Numeração do chassi	9ADG1243XYM148627
Eixo	XP0068
Itens adicionais observados	
Estado de conservação	Ruim
Acessórios	Sem acessórios
Avarias	Pintura desgastada; pontos de oxidação; madeiramento com pontos de apodrecimento; lanternas quebradas
Valor comercial	R\$ 35.000,00 (trinta e cinco mil reais)

O veículo não apresenta alterações estruturais de suas características originais.
