**LAUDO N° 475/2024- NUTEC/DPF/GRA/PR**

**LAUDO DE PERÍCIA CRIMINAL FEDERAL  
(VEÍCULOS)**

O presente laudo apresenta o resultado dos exames efetuados em 01 (um) veículo marca/modelo Volkswagen/Voyage City, de cor cinza, de placas FFI1J17 Modelo Mercosul, apresentado na Figura 1.

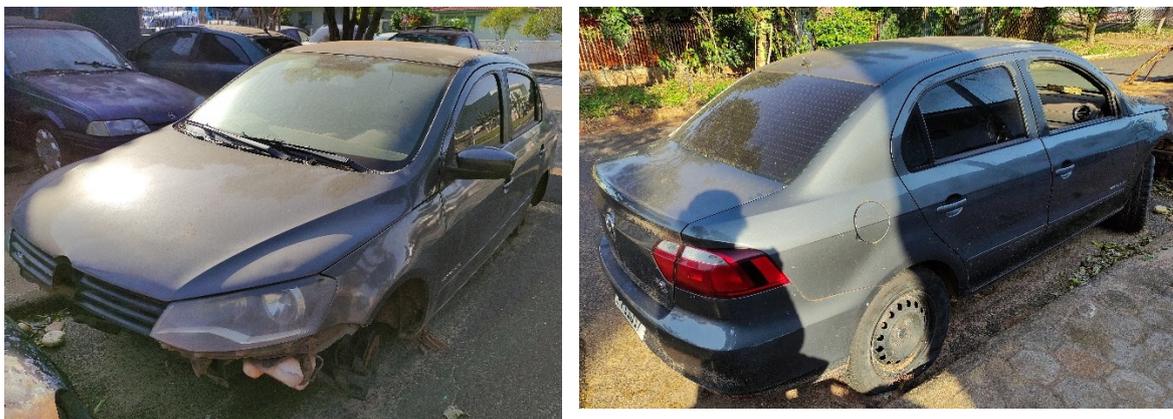
Figura 1 – Veículo questionado.

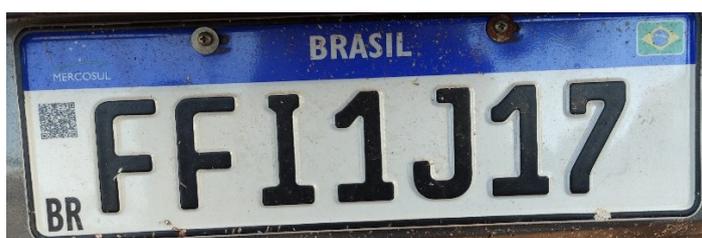
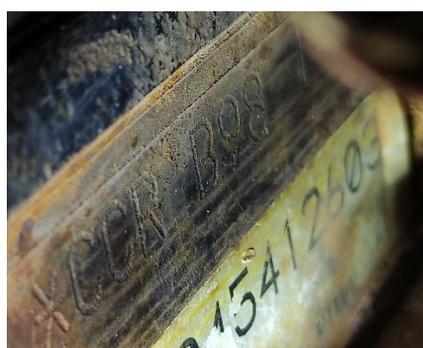
Figura 2

Imagens da placa traseira e dos Números do Motor e de Identificação Veicular. Obs: os equipamentos disponíveis inviabilizaram fotografar os últimos 3 caracteres do número do motor, visualizados no local.

Conforme descrito e ilustrado na seção IV, não foram encontrados sinais de adulteração no Número de Identificação Veicular (NIV) do veículo questionado.

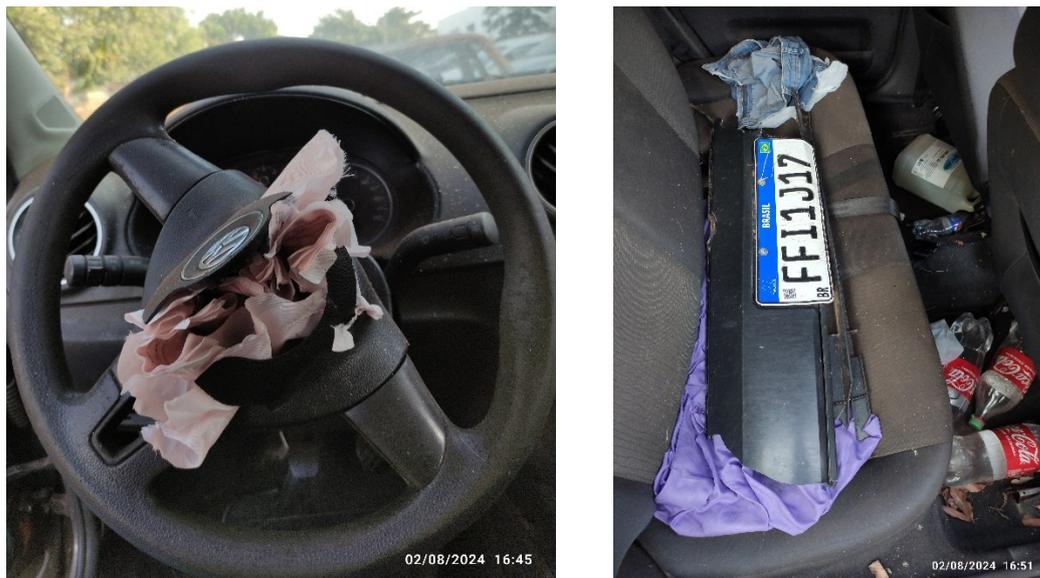
Figura 3

<b>Característica</b>	<b>Verificado no Veículo</b>
<i>Tipo</i>	automóvel
<i>Espécie</i>	passageiro
<i>Fabricação</i>	nacional
<i>Marca/Modelo</i>	Volkswagen/Voyage City
<i>Ano de fab./modelo</i>	2013/2014
<i>Cor</i>	cinza
<i>Combustível</i>	álcool/gasolina
<b>Dado Identificador</b>	<b>Verificado no Veículo</b>
<i>Placas</i>	FFI1J17 Modelo Mercosul, sem sinais visíveis de adulteração. Obs.: placa dianteira no interior do veículo (figura 3)
<i>Número de Identificação Veicular (NIV)</i>	9BWDB45U3ET179919 em gravação no assoalho dianteiro direito, sem sinais visíveis de adulteração
<i>Número do Motor</i>	CCRB98129
<b>Itens adicionais observados</b>	
<i>Hodômetro</i>	Não verificado: instrumento digital e a bateria estava sem carga
<i>Estado de conservação</i>	péssimo
<i>Acessórios</i>	película escura nos vidros, vidros com acionamento elétrico.
<i>Avarias</i>	para-choques dianteiro ausente, radiador amassado (assim como algumas peças no seu entorno), rodas esquerdas ausentes, pneumático traseiro direito desinflado, vidro dianteiro direito aberto, acabamento interno danificado, centro da direção (local de acionamento da buzina) danificado e contendo peça de tecido dentro (vide Figura 3).

Imagens dos danos na parte central da direção (e peça de tecido introduzida no espaço) e da placa dianteira, fixada a uma parte do para-choques dianteiro, a qual encontrava-se depositada no interior do veículo no momento de início dos exames.

No momento dos exames o veículo se encontrava em estado de conservação péssimo e seu valor comercial foi estimado em aproximadamente R\$ 16.000,00 (dezesesseis mil reais), conforme descrito na seção IV.
