**LAUDO Nº 514/2024 - NUTEC/DPF/GRA/PR**

**LAUDO DE PERÍCIA CRIMINAL FEDERAL  
(VEÍCULOS)**

O presente Laudo de Perícia Criminal Federal apresenta o resultado dos exames procedidos em 1 (uma) motocicleta: marca Yamaha, modelo XTZ250 TENERE,

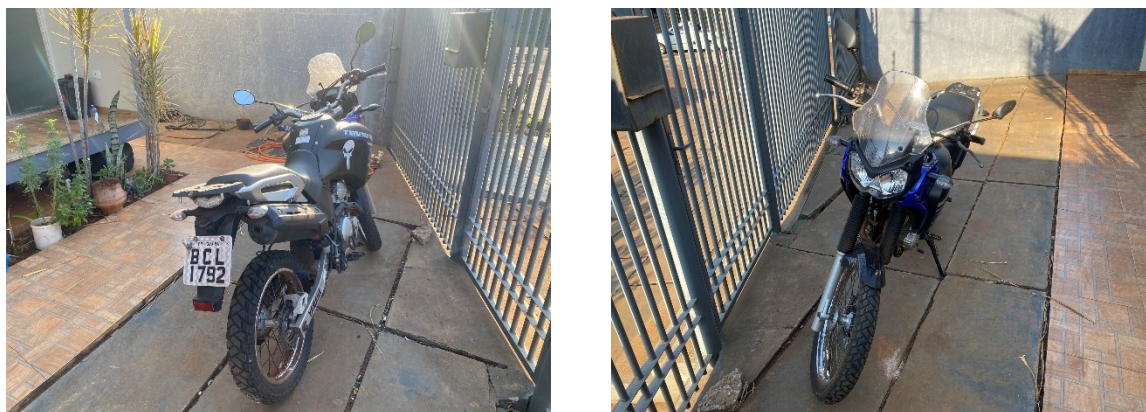
placas BCL17929 - Figura 1.

Figura 1 - Imagens do veículo questionado, que foi apresentado para exames periciais.

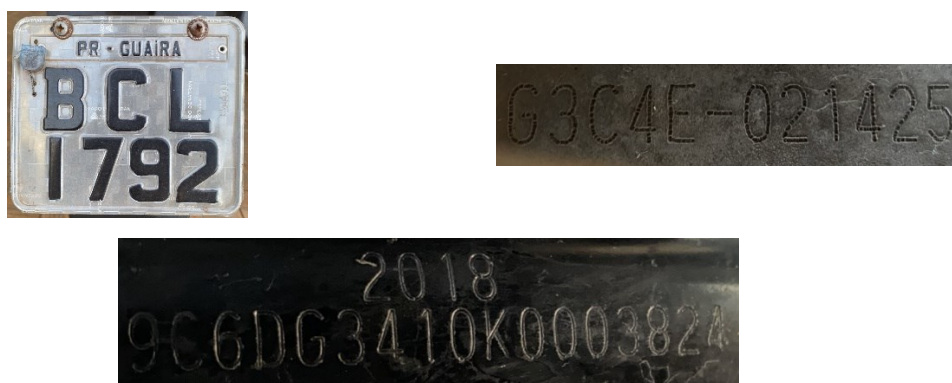
Figura 2 - Dados identificadores do veículo: placa traseira, nº do motor e nº do chassi.

Não foram encontrados sinais de adulteração no Número de Identificação Veicular (NIV) e demais elementos identificadores do veículo examinado.
