LAUDO Nº 516/2024 - NUTEC/DPF/GRA/PR

**LAUDO DE PERÍCIA CRIMINAL FEDERAL
(VEÍCULOS)**

O presente Laudo de Perícia Criminal Federal apresenta o resultado dos exames procedidos em 1 (um) automóvel: marca Volkswagen, modelo Polo Sedan 1.6, placas

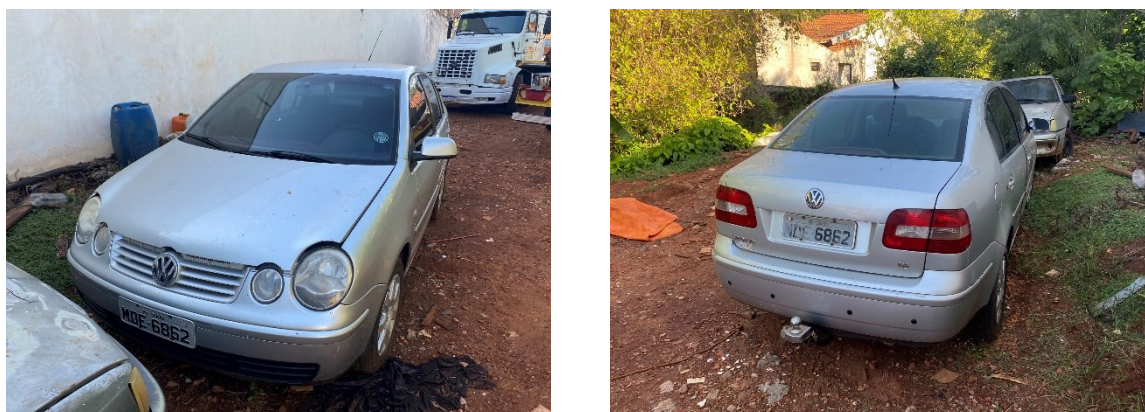
Figura 1 - Imagens do veículo questionado, que foi apresentado para exames periciais.

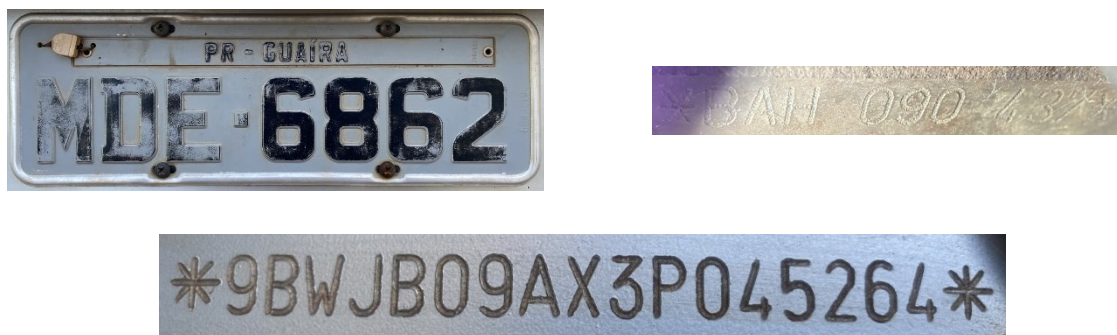
Figura 2 - Dados identificadores do veículo: placa traseira, nº do motor e nº do chassi.

Constatou-se, na sequência, a presença de etiqueta com o número VIS³ na coluna da porta do passageiro e no compartimento do motor, bem como gravações desse número em seus vidros, não sendo observados sinais de adulteração.

Não foram encontrados sinais de adulteração no Número de Identificação Veicular (NIV) e demais elementos identificadores do veículo examinado.
