LAUDO Nº 535/2024 – NUTEC/DPF/GRA/PR

**LAUDO DE PERÍCIA CRIMINAL FEDERAL
(VEÍCULOS)**

O presente Laudo Pericial apresenta o resultado do exame efetuado no veículo Fiat Uno, Placas ostentadas AEU4B03, cor verde, constante no Termo de Apreensão nº 2519452/2024. A Figura 1 ilustra o veículo examinado.

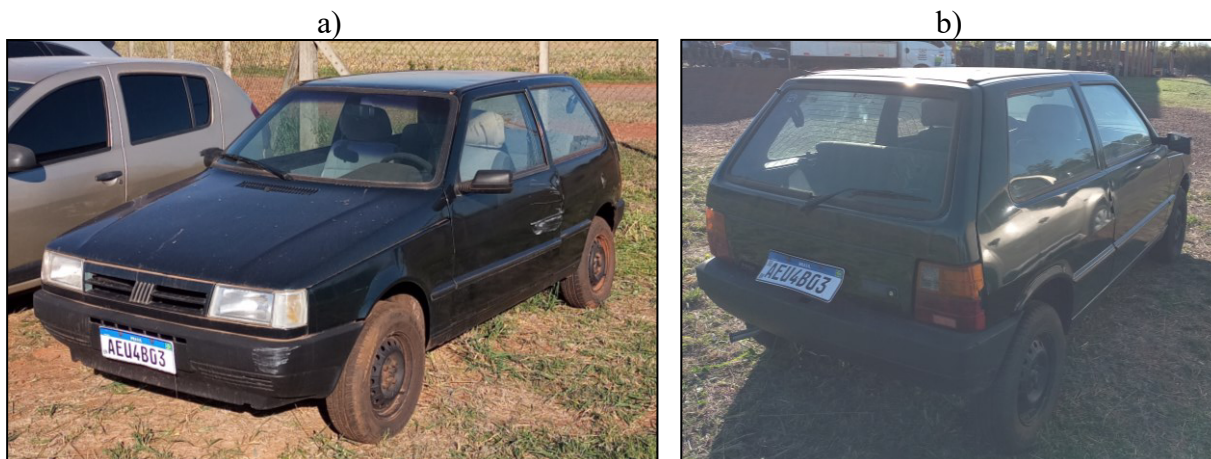
Figura 1 – Imagens do veículo examinado.

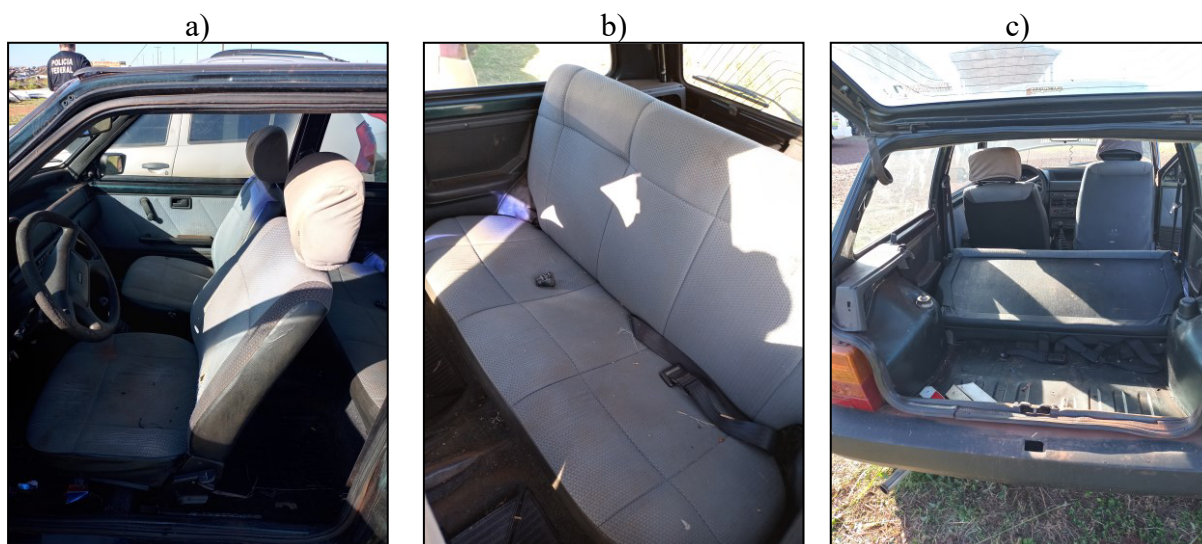
O veículo não apresenta alterações de suas características originais. Não foi encontrado radiocomunicador. Mais imagens são apresentadas na Figura 3.

Figura 3 – Imagens adicionais do veículo examinado.
