LAUDO N° 1059/2020- NUTEC/DPF/GRA/PR

**LAUDO DE PERÍCIA CRIMINAL FEDERAL
(VEÍCULOS)**

Trata-se da camioneta GM/CAPTIVA SPORT FWD, de cor predominantemente cinza, placas BBZ0411, número do chassi 3GNCL53799S521290 e número do motor 9S521290, descrita no ofício de requisição do exame (Figura 1). Encontrava-se localizado no depósito de veículos apreendidos da Polícia Federal em Guará/PR, Estrada Rural Cruz de Malta, coordenadas 24° 07' 3.2" S e 54° 14' 12,8" O, *Datum WGS 84*, onde permaneceu depois de findos os exames.

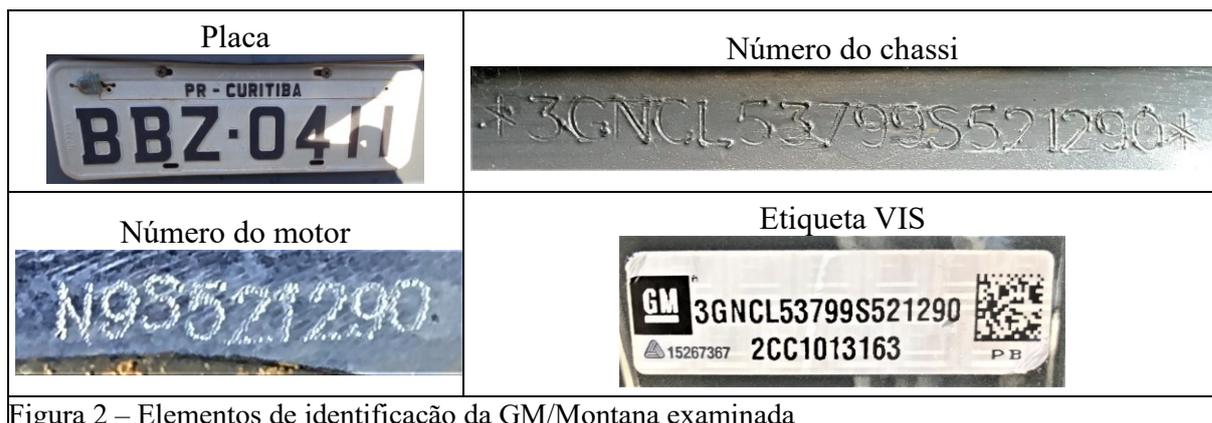
Os resultados dos exames realizados são apresentados na Tabela 1 e na Figura subsequente.

CARACTERÍSTICAS	
Tipo	Camioneta
Marca	GM
Modelo	Captiva Sport FWD
Cor predominante	Cinza
Ano de fabricação/modelo	2008/2009
Combustível	Gasolina
DADOS IDENTIFICATIVOS	
Placas	BBZ0411
N° do chassi	3GNCL53799S521290, gravado em baixo relevo no painel corta-fogo, localizado no compartimento do motor, sem indícios de adulteração.
N° do motor	9S521290, gravado no bloco do motor, sem indícios de adulteração.
ITENS OBSERVADOS	
Estado de conservação	Veículo em bom estado de conservação geral.
Observações	Não foi localizado local adrede preparado para o transporte dissimulado de materiais, porém apresenta película escura nos vidros, dificultando a percepção de eventual carga ou dos ocupantes por um observador externo.
Valor comercial	Preço médio na Tabela da FIPE: R\$ 32.629,00
