LAUDO Nº 1494/2022 – SETEC/SR/PF/MS

**LAUDO DE PERÍCIA CRIMINAL FEDERAL
(VEÍCULOS)**

Trata-se de um automóvel da marca **GM-Chevrolet**, modelo **COBALT 1.8 LTZ** e portando placas de licença **FFV2C43**, conforme relacionado no item 1 do Termo de Apreensão nº 2403278/2022, lavrado em 01/07/2022 na DPF/GRA/PR, o qual pode ser visualizado nas Fotografias 1 a 4 ilustradas a seguir.

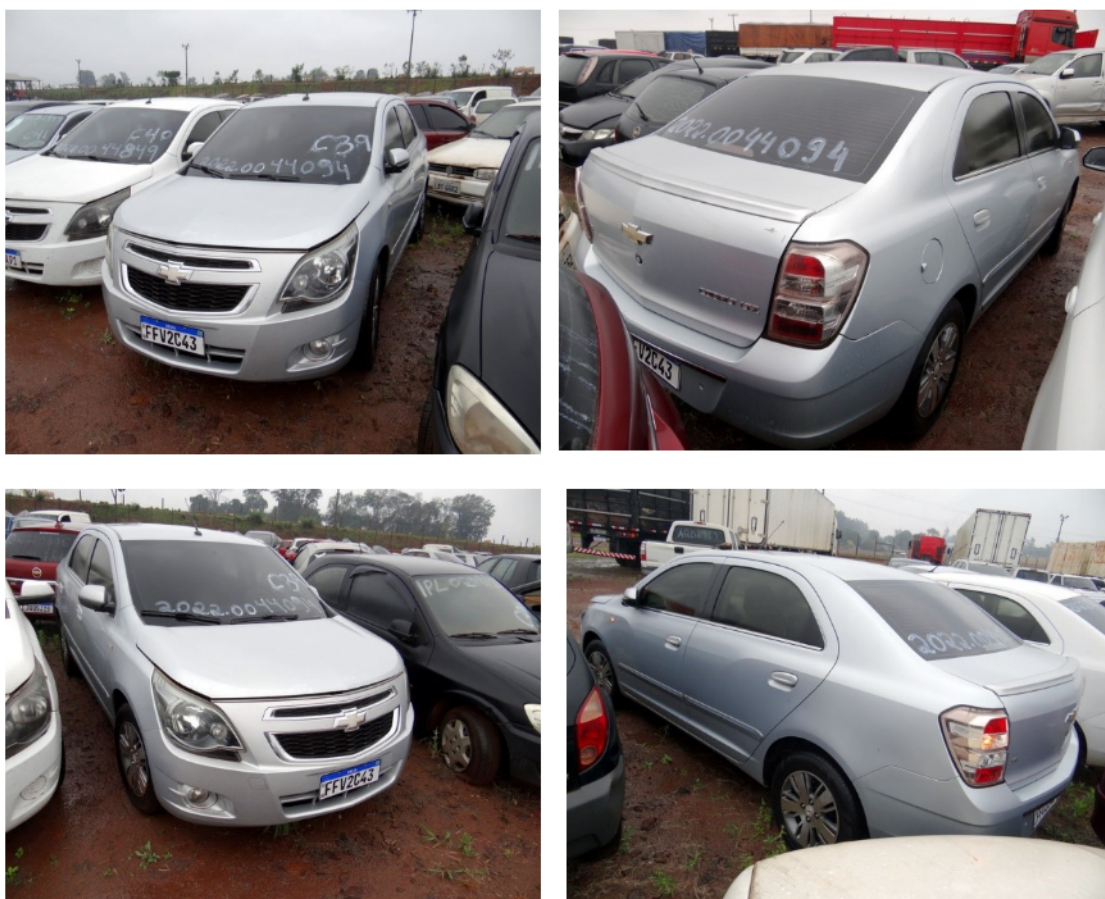
Fotografias 1 a 4 – Automóvel GM COBALT, de placas de licença FFV2C43, apresentado para exame.

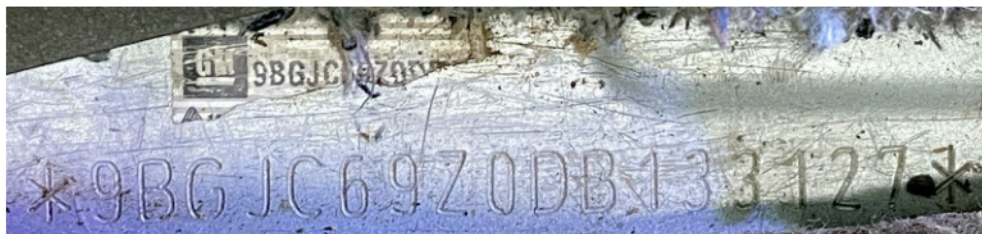
Fotografia 5 – Numeração identificadora do chassi (9BGJC69Z0DB1331277).

Examinando-se as superfícies reservadas às gravações do NIV e do motor, verificou-se que os caracteres alfanuméricos, gravados em baixo-relevo, encontravam-se sem vestígios de adulteração.

Não foi constatada a presença de sinais ou indícios de adulteração ou remarcação nos dados identificadores referentes ao NIV e ao número do motor do veículo questionado.

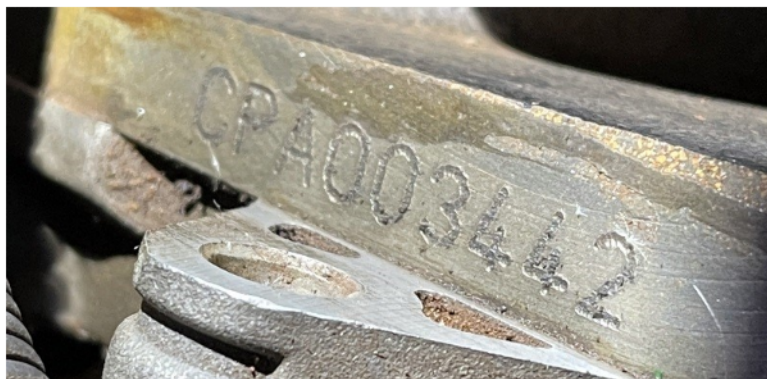
Fotografia 6 – Numeração identificadora do motor (CPA003442).

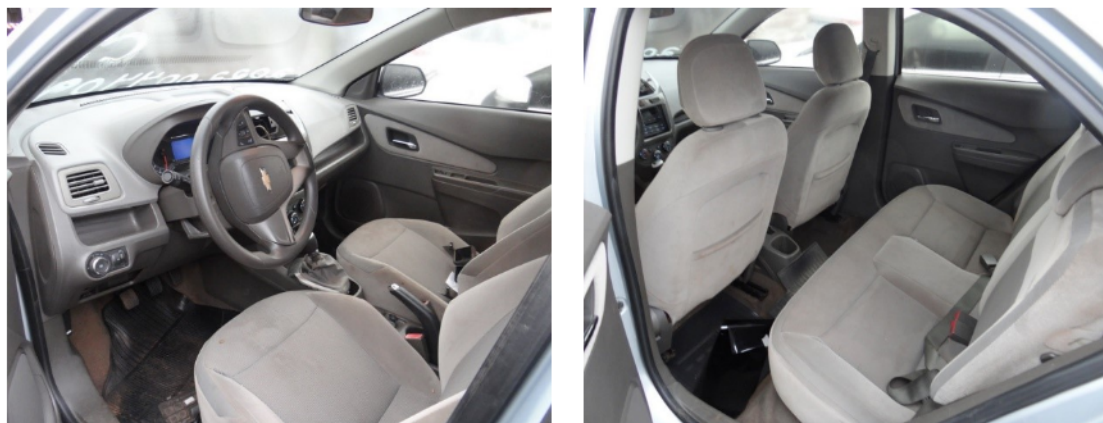
Fotografias 7 e 8 – Interior do veículo examinado.

Não foram encontrados vestígios da existência de compartimento adrede preparado, estranho à estrutura original do veículo examinado. Entretanto, este possuía locais próprios que poderiam ser utilizados para transporte de drogas e/ou mercadorias de forma oculta.
