LAUDO Nº 008/2024 – NUTEC/DPF/GRA/PR

**LAUDO DE PERÍCIA CRIMINAL FEDERAL
(VEÍCULOS)**

O presente Laudo Pericial apresenta o resultado do exame efetuado no item 3 do Termo de Apreensão nº 5051596/2023 (Apreensão nº 639/2023), a saber:

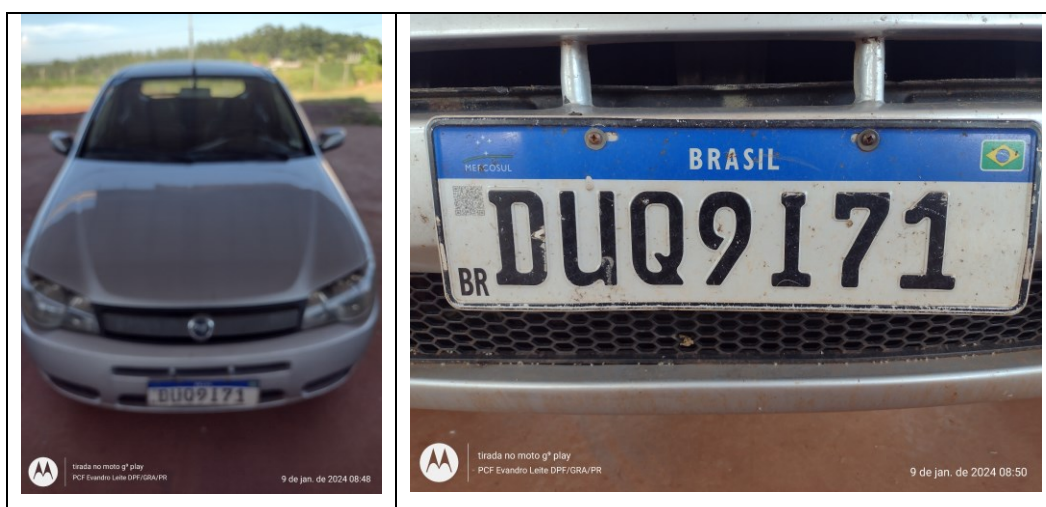
Figura 1: Veículo questionado

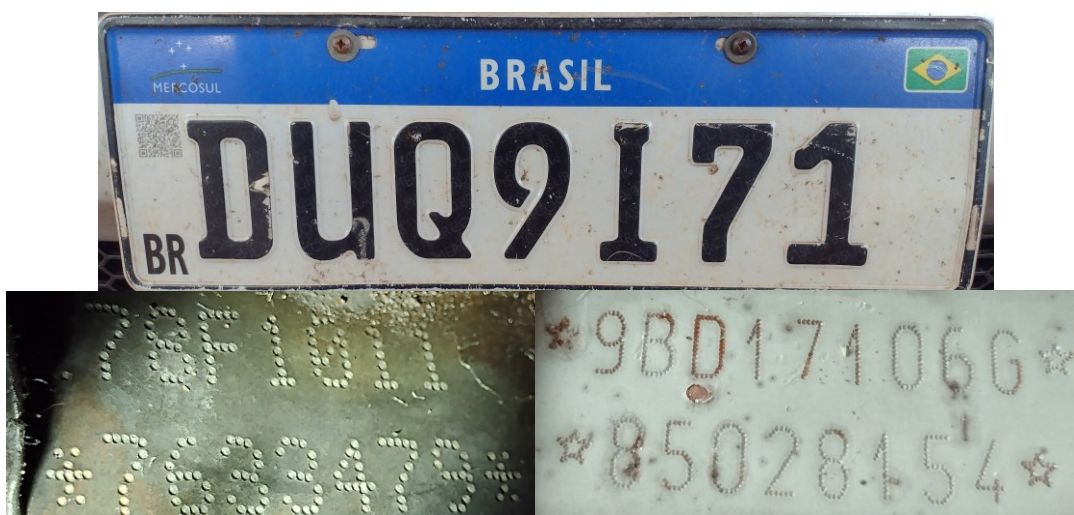
Em pesquisa ao NIV - Número de Identificação do Veículo (*VIN - Vehicle Identification Number*) nº 9BD17106G85028154, foi constatado que o veículo foi fabricado no Brasil.

Figura 2 – Dados Identificadores do veículo.
Imagens da placa dianteira, nº motor e chassi (verdadeiros)

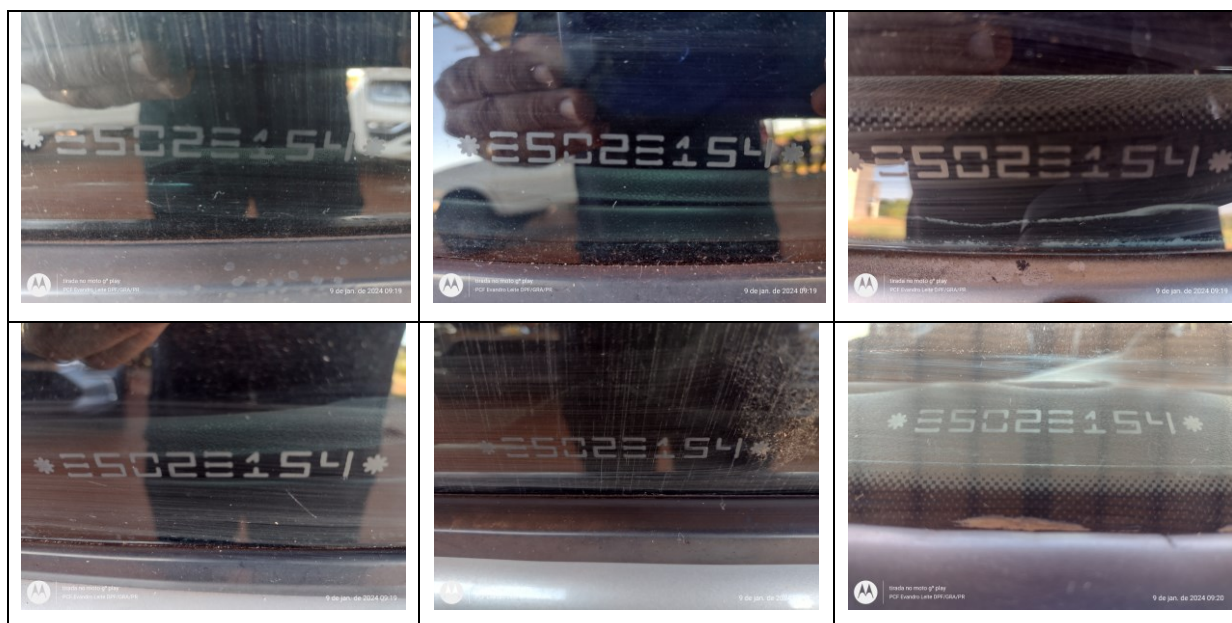
Correspondente número VIS (*Vehicle Identification Section*)³ foram localizados nos diversos vidros.

Figura 3: VIS (*Vehicle Identification Section*)

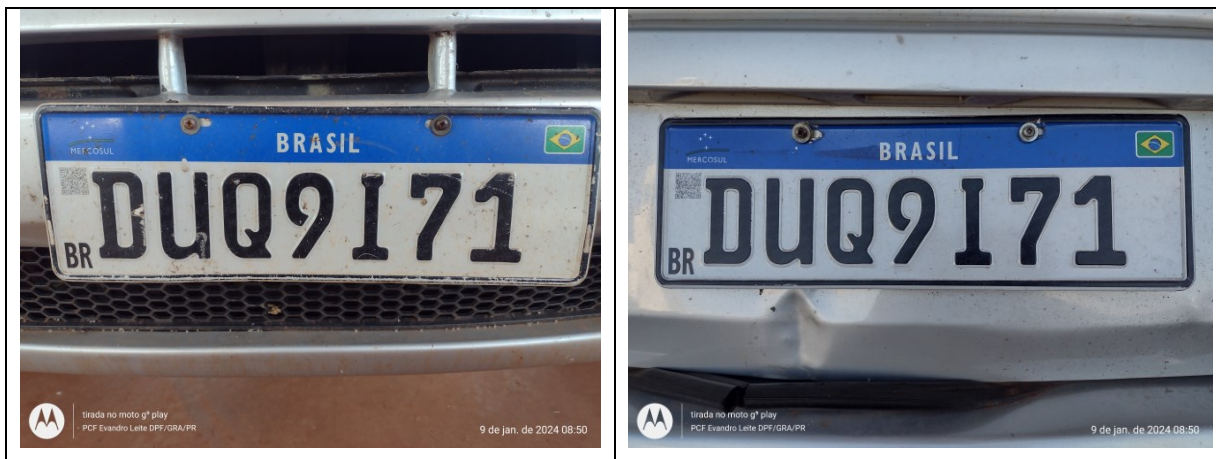
O veículo portava placas DUQ9I71, dianteira e traseira, dadas como verdadeiras.

Figura 4: Placas dianteira e traseira (verdadeiras)

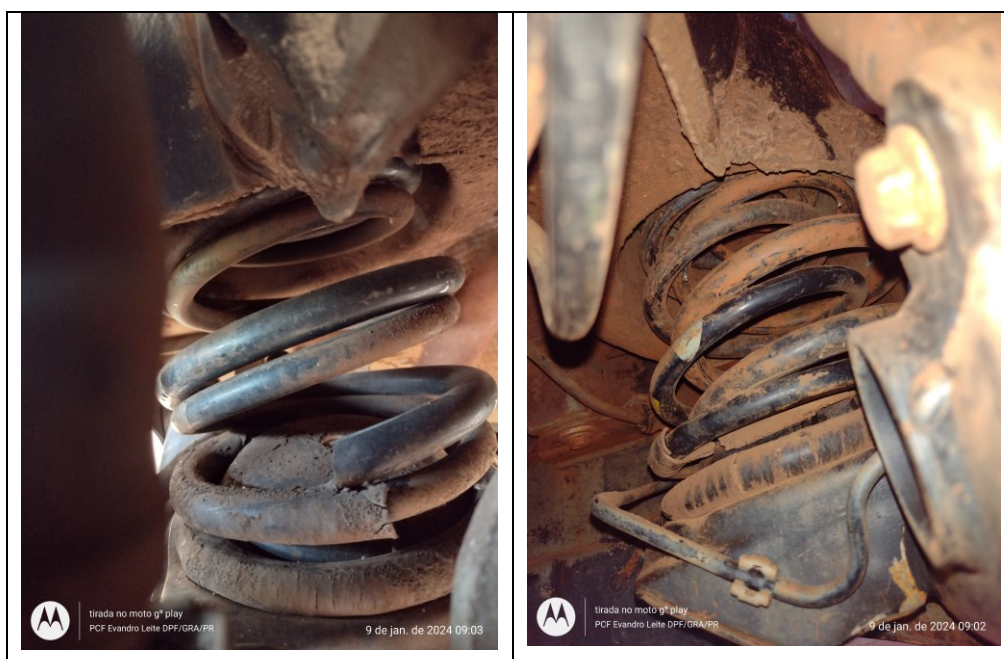
Adaptações foram encontradas nas suspensões traseira do veículo, com molas extras de reforço.

Figura 7: Fotos das suspensões traseira, esquerda e direita

Sim. O veículo sofreu adaptações de suas características originais que pudessem dissimular o transporte de produtos, substâncias e/ou mercadorias, ocorrendo adaptações nas suspensões traseira do veículo, com molas extras de reforço nas molas originais dos lados esquerdo e direito.
