LAUDO Nº 312/2024 – NUTEC/DPF/GRA/PR

**LAUDO DE PERÍCIA CRIMINAL FEDERAL
(VEÍCULOS)**

Item	Descrição	Quant.	Un.	Observação
1	Caminhão	1	UN	um caminhão baú VW/CONSTELLATION DE COR BRANCA PLACA FGQ7G91

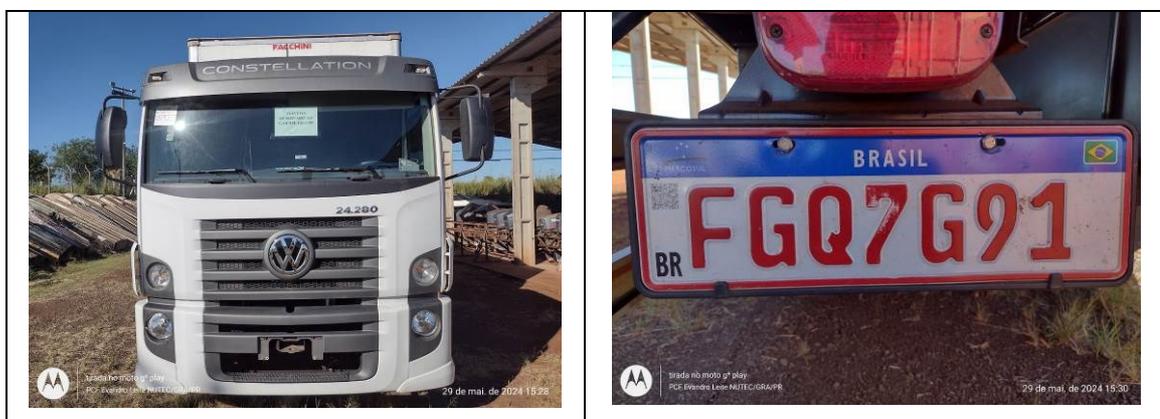
Figuras 1 e 2 – Veículo questionado.

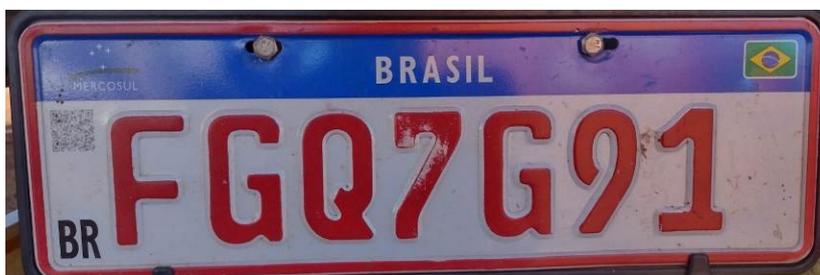
Figuras 3 a 6 – Dados Identificadores do veículo.
Imagens da placa traseira, motor, carroceria e chassi, sem vestígios de adulteração.

Não foram encontrados indícios de adulterações no NIVs, motor, placas e carroceria.

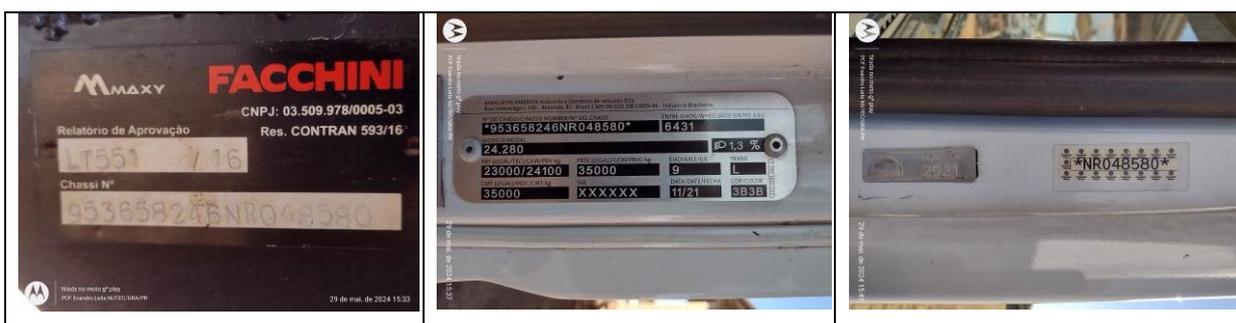
Correspondente registro *VIN* foram também localizados em plaquetas no caminhão. Correspondente registro *VIS* (*Vehicle Identification Section*) foi localizado em etiqueta na coluna da porta.

Figuras 7 a 9 – Registros *VIN* e *VIS*.

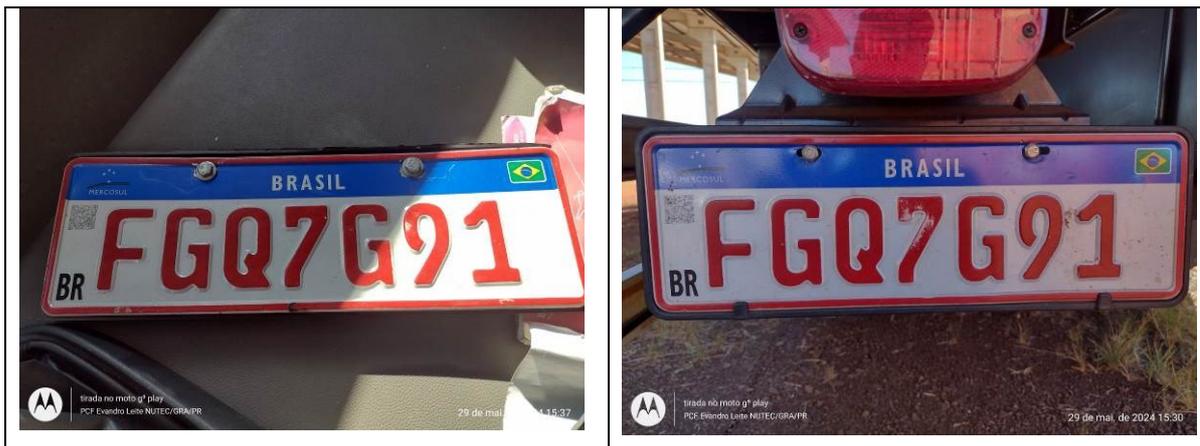
O veículo portava placas FGQ7G91, dianteira (solta na cabine) e traseira (instalada), dadas como verdadeiras.

Figuras 10 a 11 – Imagens das placas dianteira e traseira.

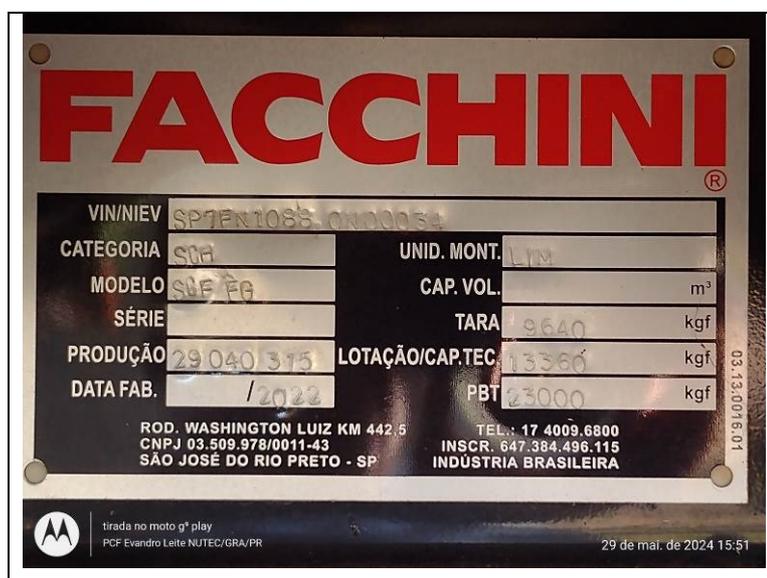
Sob a carroceria do veículo há fixada uma plaqueta com os dados da carroceria.

Figura 12 – Imagens das placas dianteira e traseira.

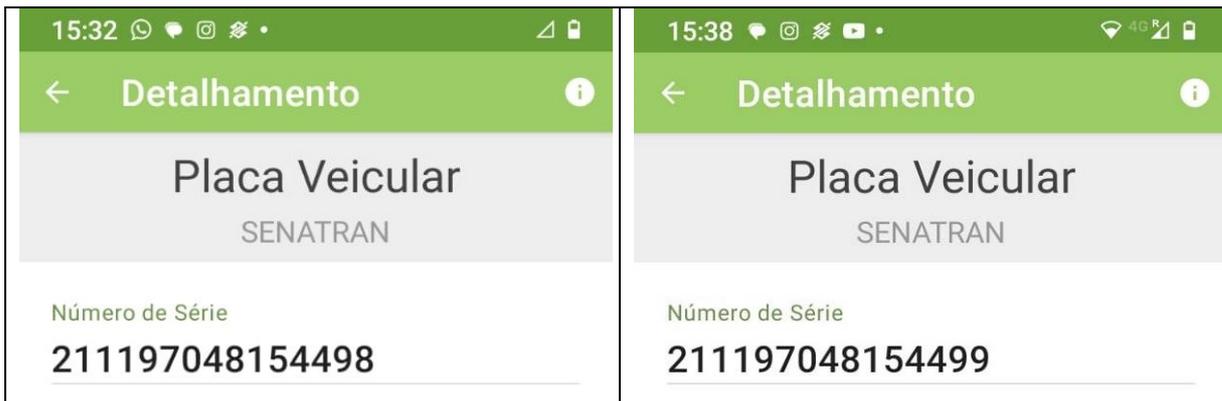
Em consulta ao sítio eletrônico da Secretaria Nacional de Trânsito - SENATRAN, foi verificado que os números de séries QR Codes estampados nas placas dianteira (211197048154498) e traseira (211197048154499) estão devidamente registrados.

Figuras 13 e 14 – Imagens do veículo questionado.

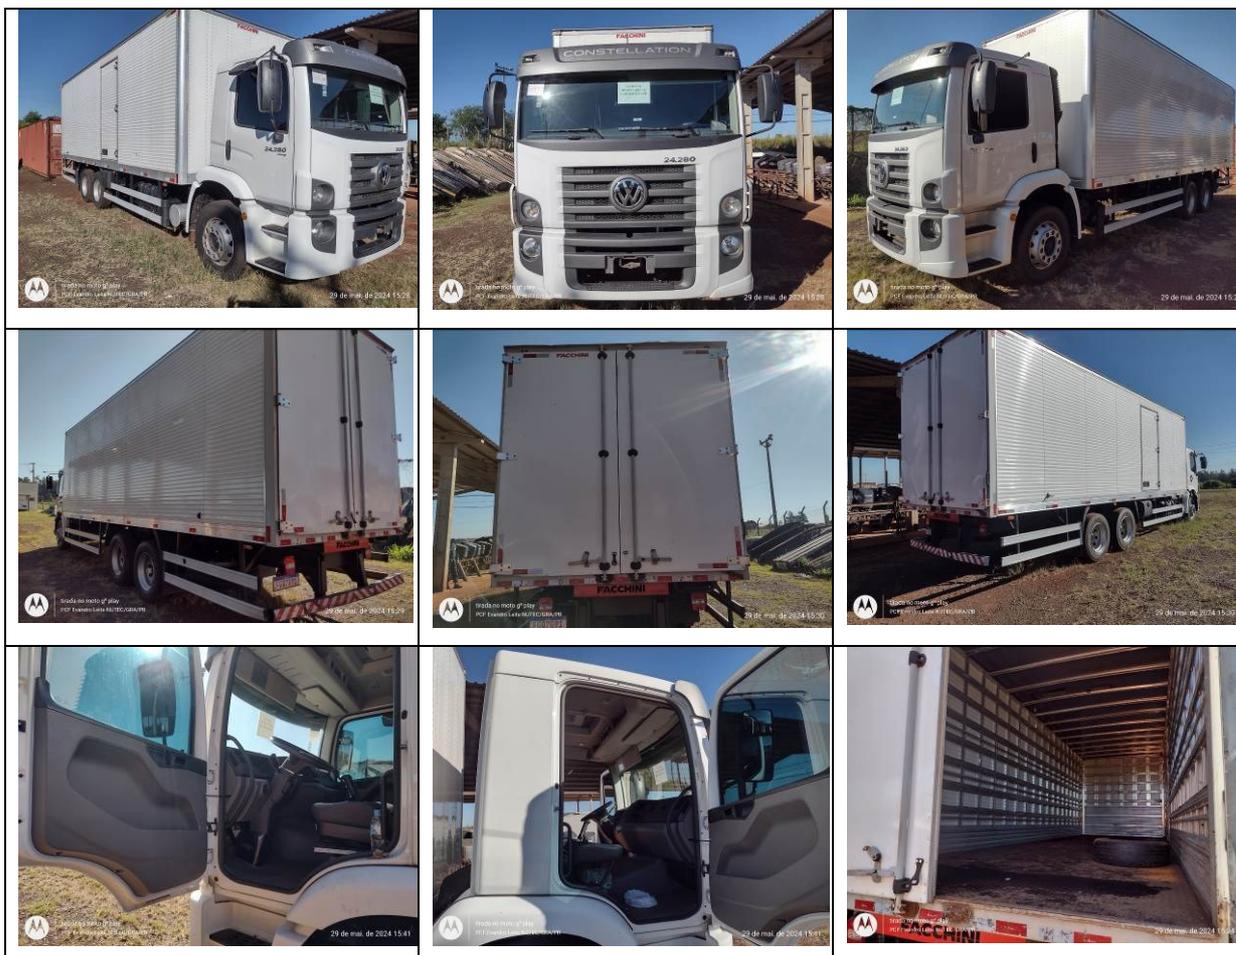
O veículo, nas partes externa e cabine, não apresenta alterações de suas características originais.

Figuras 15 a 23 – Imagens do veículo questionado.

Não. O veículo não sofreu adaptações de suas características originais que pudessem dissimular o transporte de produtos, substâncias e/ou mercadorias.

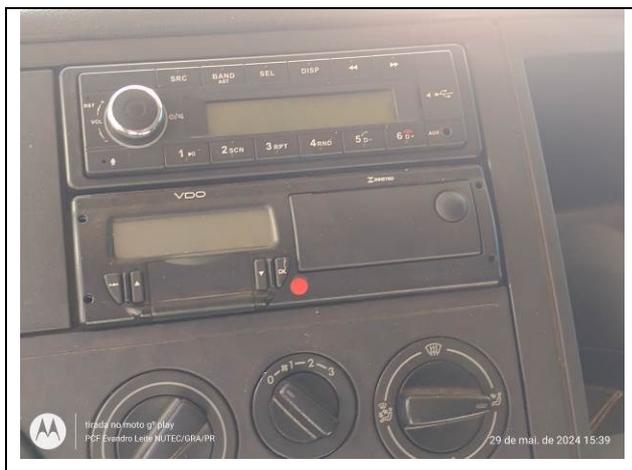
Encontrado tacógrafo na cabine, sem registro aparente do Inmetro.

Figura 24 – Tacógrafo.

Encontrado tacógrafo na cabine, sem registro aparente do Inmetro.

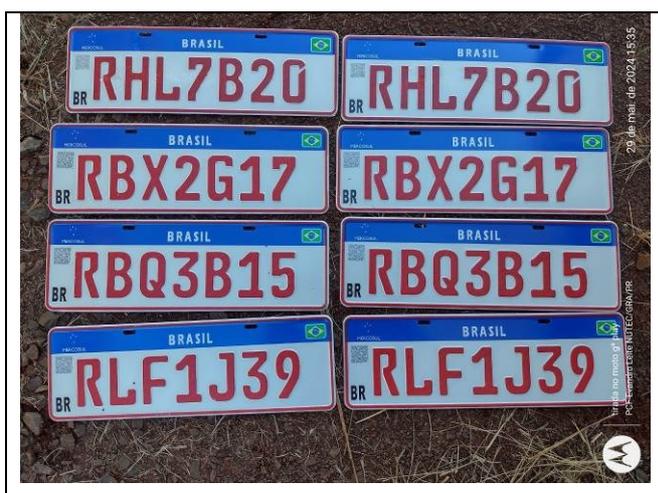
Dentro da cabine do caminhão havia 4 (quatro) conjuntos de placas falsas.

Figuras 25 – Placas falsas.

Dentro da cabine do caminhão havia 4 (quatro) conjuntos de placas falsas.
