LAUDO Nº 517/2024 – NUTEC/DPF/GRA/PR

**LAUDO DE PERÍCIA CRIMINAL FEDERAL
(VEÍCULOS)**

O presente Laudo Pericial apresenta o resultado do exame efetuado no veículo Toyota Corolla, Placas ostentadas RXL6J46, prata, constante no item 2 do Termo de Apreensão nº 3276763/2024. A Figura 1 ilustra o veículo examinado.

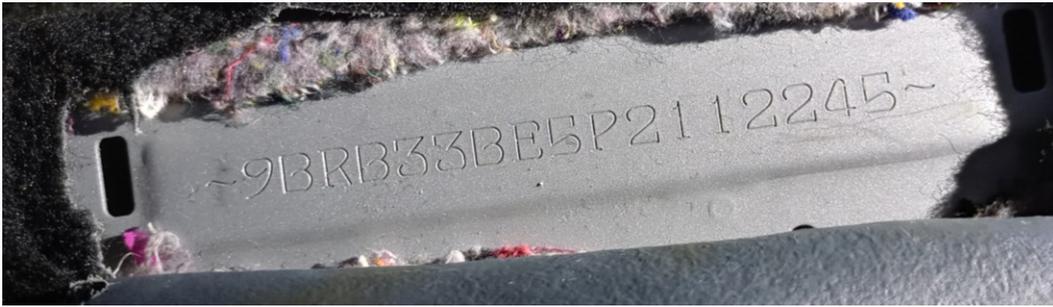
Em pesquisa ao veículo questionado, foram obtidos os dados para a placa instalada RXL6J46, que corresponde ao NIV - Número de Identificação do Veículo (*VIN - Vehicle Identification Number*) nº 9BRB33BE9P2123622.

O NIV encontrado no veículo: 9BRB33BE5P2112245, corresponde ao Corolla de placas **GAV2E95**, com ocorrência de **roubo/furto** no Infoseg. A Tabela 1 lista os dados levantados (do veículo original) e a Figura 2 destaca os principais elementos identificadores encontrados.

Figura 2 – Imagem do número do chassi (VIN), sem sinais de adulterações.

Não há vestígios de adulteração no NIV do veículo, porém a placa ostentada não corresponde aos identificadores encontrados.

O NIV encontrado no veículo: 9BRB33BE5P2112245, corresponde ao Corolla de placas **GAV2E95**, com ocorrência de **roubo/furto** no Infoseg.

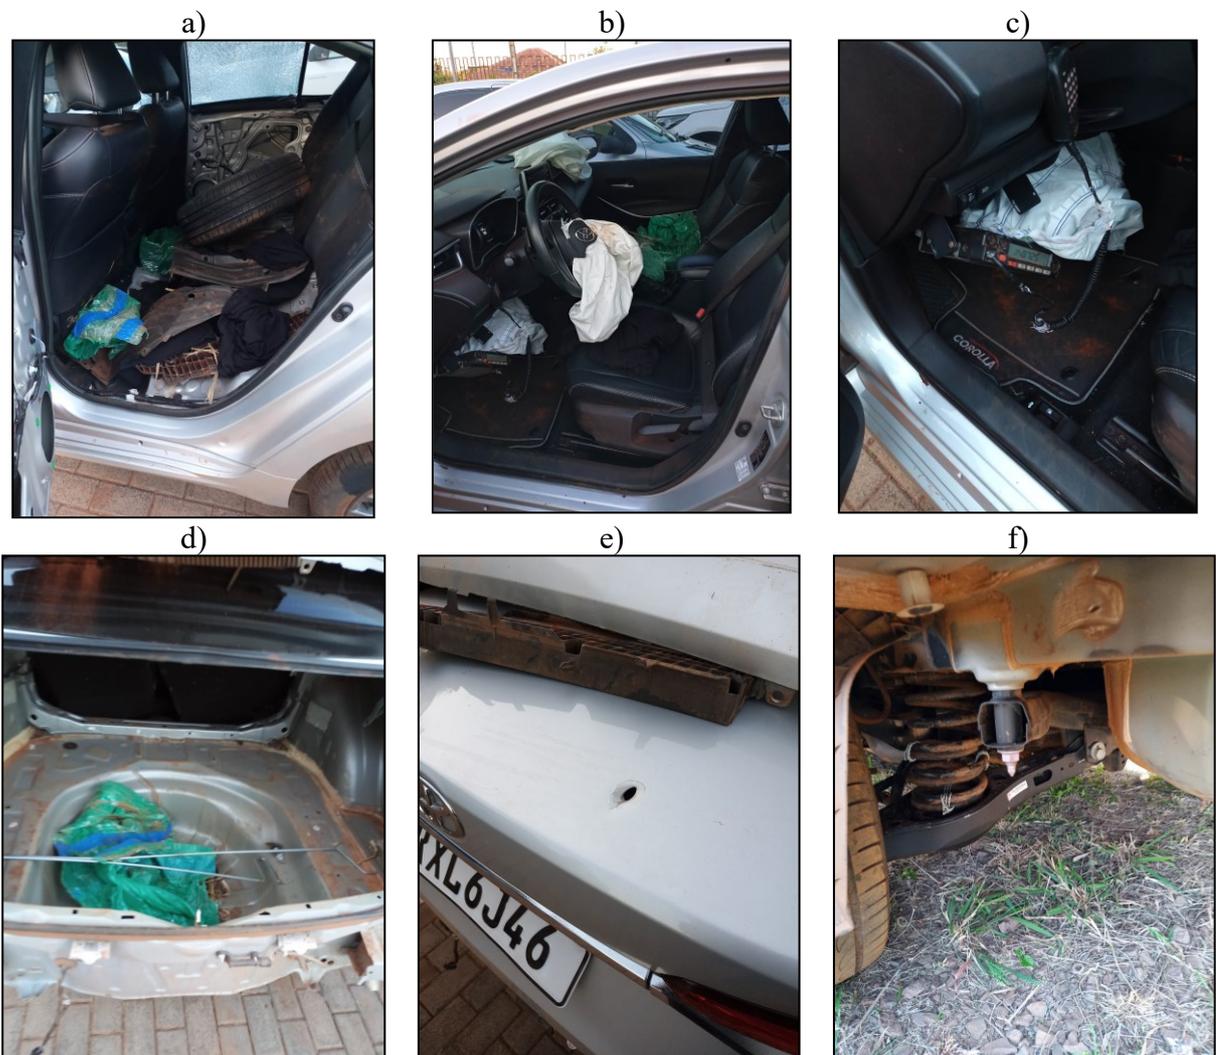
Figura 3 – Imagens adicionais do veículo examinado.

Foi verificado, na suspensão traseira do veículo, elos de reforço fixados nas molas originais, configuração característica para dissimular transporte de carga. Mais imagens são apresentadas na Figura 3.

Foi verificado, na suspensão traseira do veículo, elos de reforço fixados nas molas originais, configuração característica para dissimular transporte de carga.
