LAUDO Nº 371/2024 – NUTEC/DPF/GRA/PR

**LAUDO DE PERÍCIA CRIMINAL FEDERAL
(VEÍCULOS)**

2024.1215	Veículo terrestre (outros)	1	UN	01 Veículo I/IVECO STRALIHD 570S38T, de cor branca, de placas JSL2222, ano/modelo 2008/2009, renavan 155152408, registrado em nome de MARCIO ZANETI DA SILVA, CPF 00062454048. / OBS: informo que os materiais apreendidos foram encaminhados ao depósito da DPF/GRA/PR.

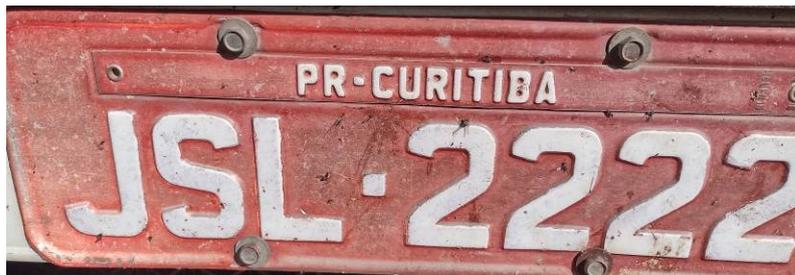
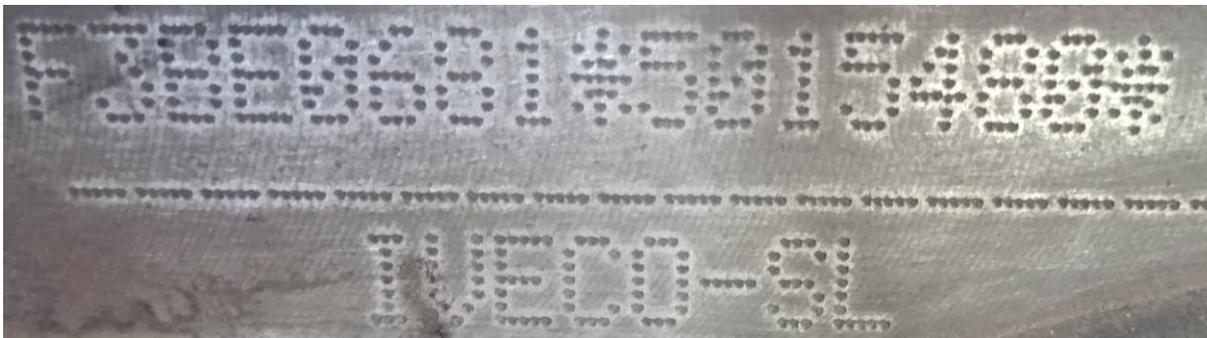
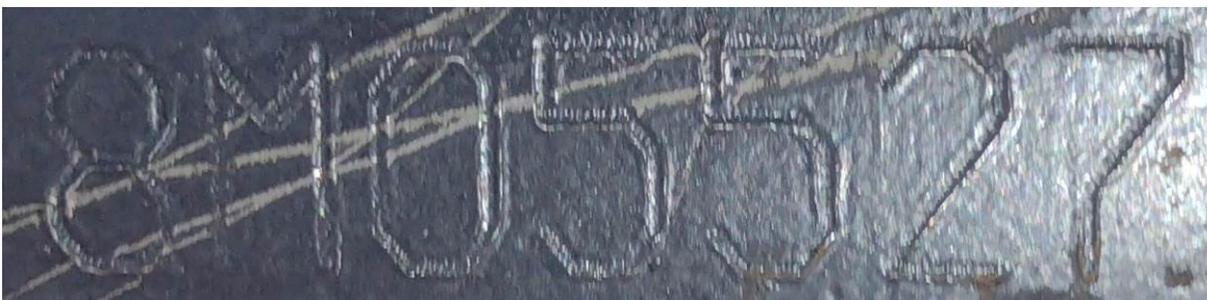
Figuras 1 a 4 – Dados Identificadores do veículo.
Imagens da placa dianteira, registros do motor, eixo traseiro e chassi, sem sinais de adulterações.

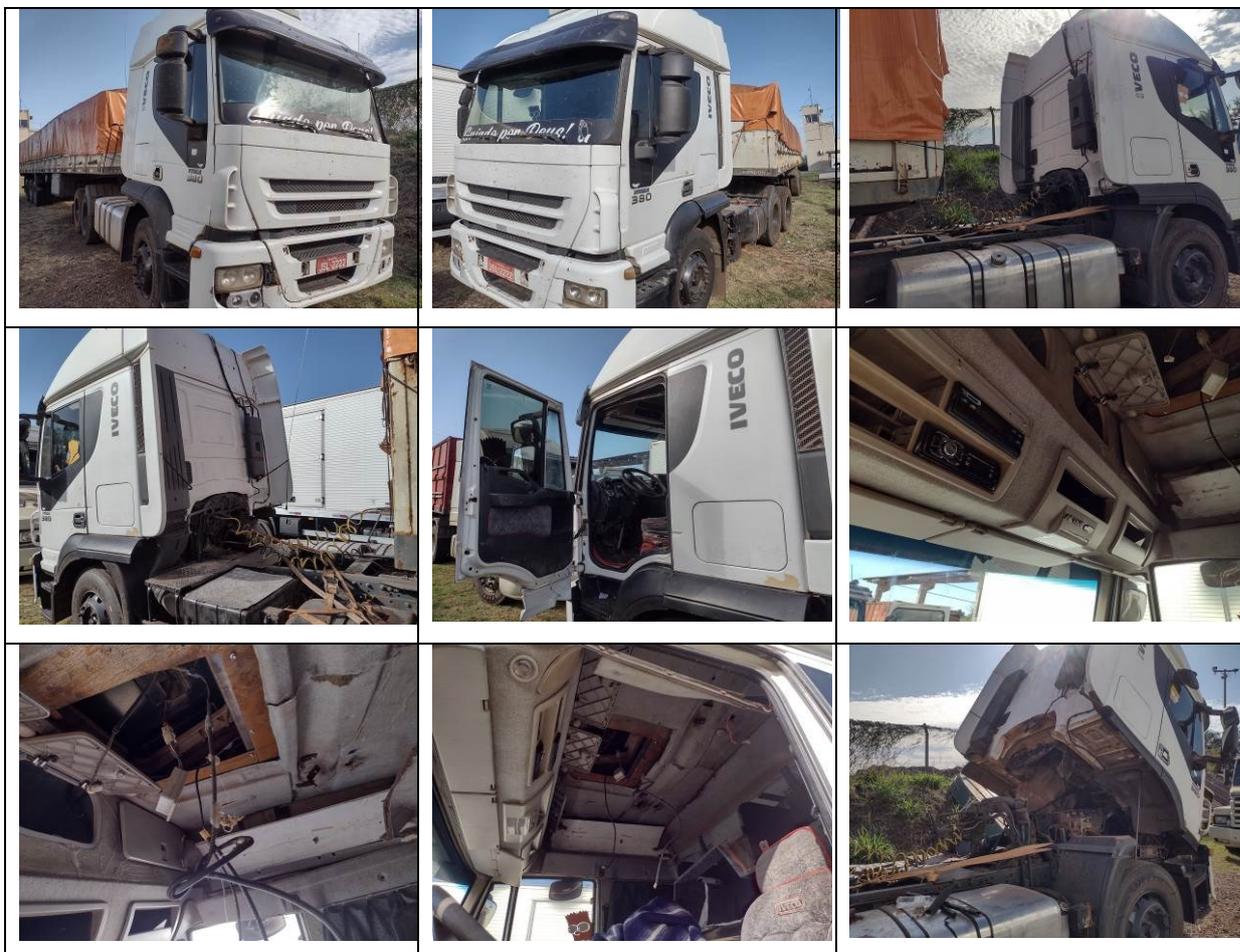
Itens adicionais observados	
<i>Hodômetro</i>	99.999,9 km Obs: pelo ano e condições do veículo, a presente medição não é original, com possível zeragem do hodômetro após rodagem de 1.000.000 de km.
<i>Estado de conservação</i>	Regular
<i>Acessórios</i>	Arcondicionado; rádio
<i>Avarias</i>	Pintura desgastada; pequenos amassados e arranhões na lataria e para-choques; porta direita emperrada; forração danificada; maçanetas danificadas;
<i>Valor comercial</i>	R\$ 105.000,00 (cento e cinco mil reais)

O veículo, nas partes externa não apresenta alterações de suas características originais.

Figuras 5 a 13 – Imagens do veículo questionado.

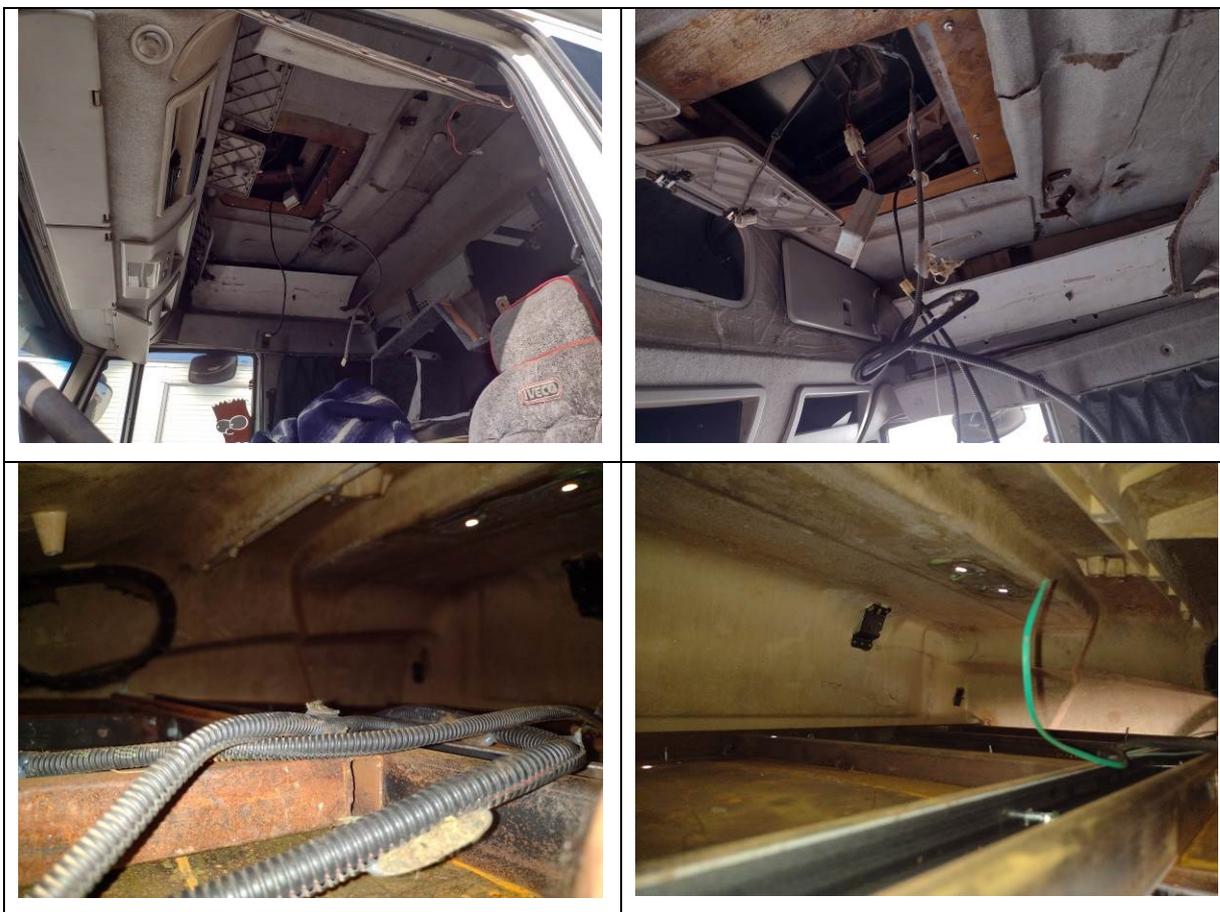
Contudo, na cabine do veículo foi localizado compartimento adrede preparado, de teto falso com a colocação de chapas metálicas escondida pela forração, que altera as características originais do veículo e poderia dissimular o transporte de produtos, substâncias e/ou mercadorias.

Figuras 14 a 17 – Local adrede preparado localizado na cabine

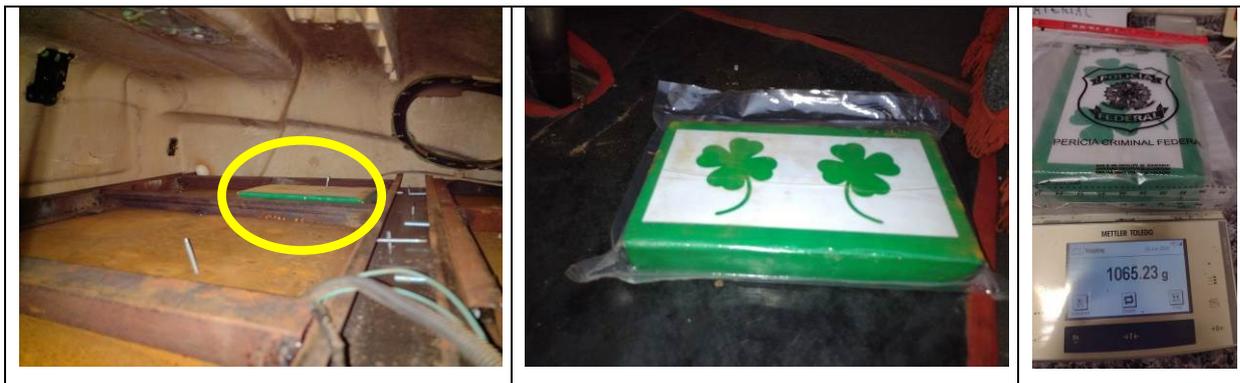
Durante os exames periciais foi verificado que dentro do local adrede preparado supra descrito havia um pacote (imagem infra), com peso bruto de 1.065,23 g. Foi devidamente recolhido e lacrado sob nº D0000988618, cadastrado como Material 606/2024-NUTEC/DPF/GRA/PR.

Figuras 18 e 20 – Material entorpecente em local adrede preparado.

Sendo constatado que a referida embalagem corresponde em formato e desenhos característicos às mesmas embalagens destacadas no Laudo de Constatação de Droga nº 0344/2024-NUTEC/DPF/GRA/PR, pertinente ao mesmo Inquérito Policial nº 2024.0056360-DPF/GRA/PR desta perícia veicular, que constatou tratar-se de cocaína.

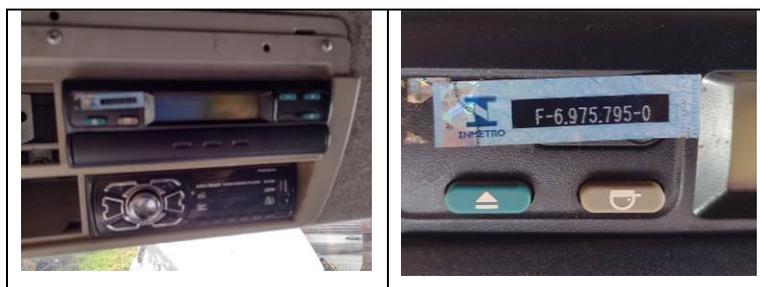
Encontrado tacógrafo – registro Inmetro F-6.975.795-0. Em consulta ao órgão responsável foi verificar que está irregular, com Certificado Final nº 0007882828, emitido em 28/07/2021 e válido até 29/06/2023 (vencido).

Figuras 21 e 22 – Tacógrafo.
