LAUDO Nº 504/2024 – NUTEC/DPF/GRA/PR

**LAUDO DE PERÍCIA CRIMINAL FEDERAL
(VEÍCULOS)**

II – VEÍCULOS QUESTIONADOS

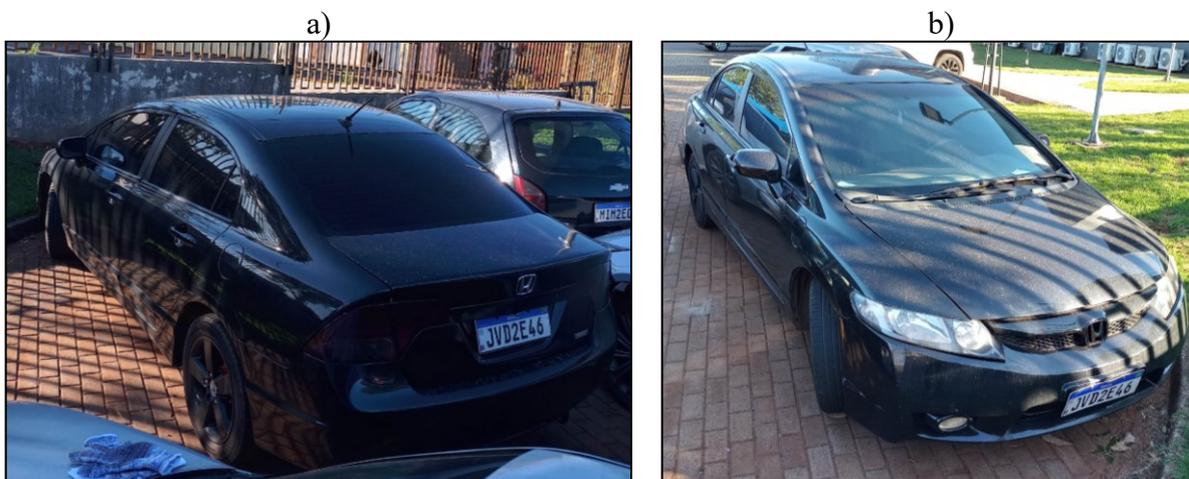
O presente Laudo Pericial apresenta o resultado dos exames efetuados nos veículos Honda Civic, placas ostentadas JVD2E46, preto e ~~Fiat Uno, placas ostentadas MCT0543, branco,~~ constantes respectivamente nos itens 1 e 2 do Termo de Apreensão nº 3220334/2024. As Figuras 1 e 2 ilustram os veículos examinados.

Figura 1 – Imagens do veículo Honda Civic examinado.

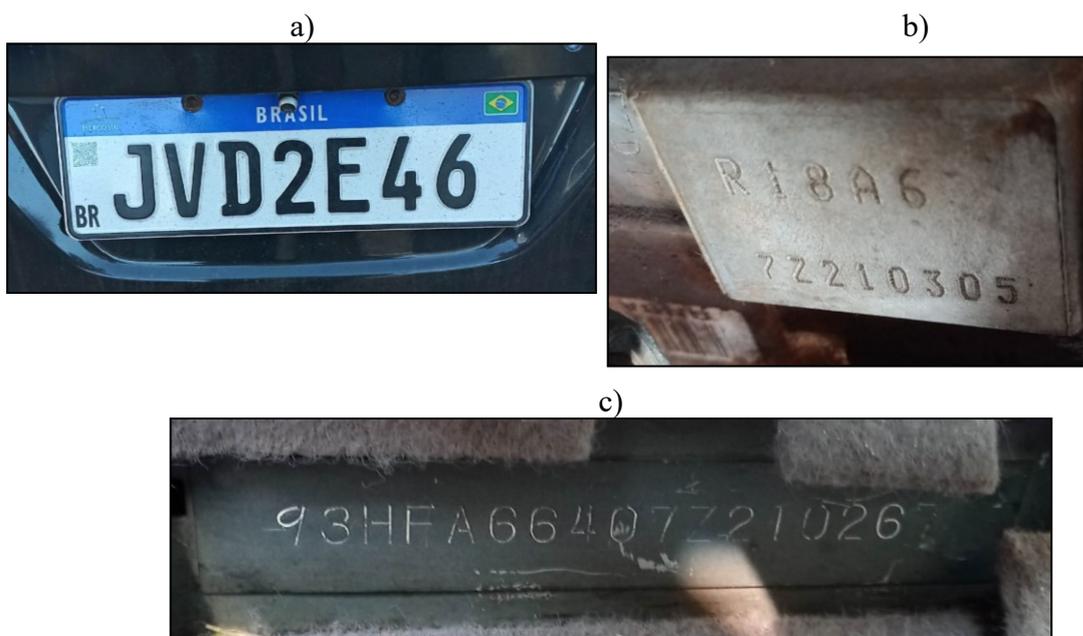
Em pesquisa aos veículos questionados, foram obtidos os dados para as placas instaladas JVD2E46 e ~~MCT0543~~, que correspondem aos NIV - Número de Identificação do Veículo (*VIN - Vehicle Identification Number*) nºs 93HFA66407Z210267 e ~~9BD15822764678083~~ respectivamente. As Tabelas 1 e 2 listam os dados levantados e as Figuras 3 e 4 destacam os principais elementos identificadores encontrados.

Figura 3 – Imagens dos dados identificadores do veículo Honda Civic. a) placa traseira, b) número do motor e c) número do chassi (VIN), **sem sinais de adultrações.**

Não há vestígios de adulteração no NIV dos veículos, placas ou nos registros dos motores.

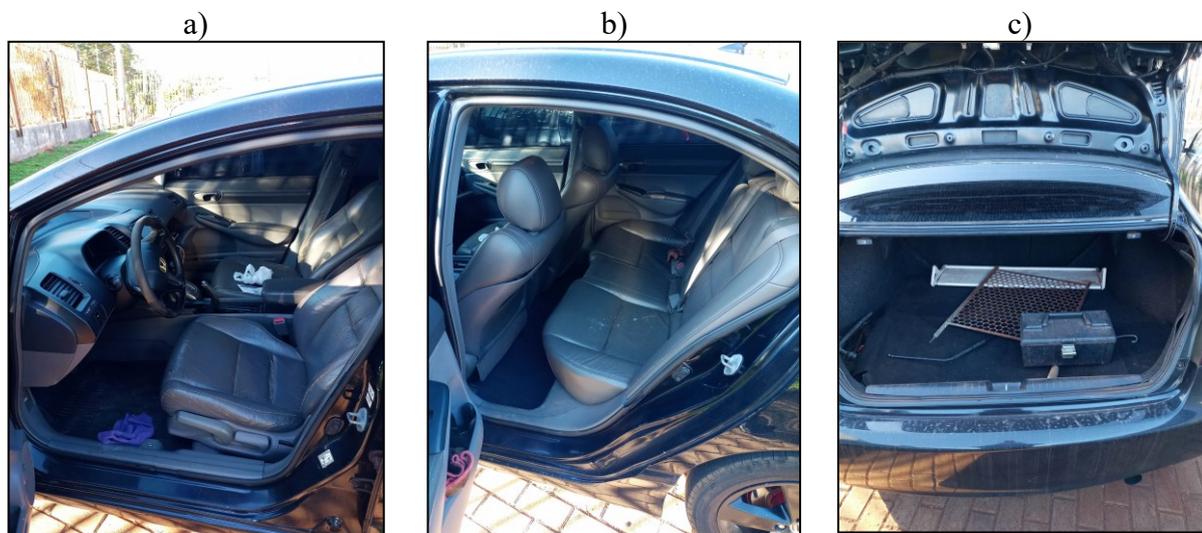
O veículo Honda Civic não apresenta alterações de suas características originais. Mais imagens são apresentadas na Figura 5. Não foi encontrado radiocomunicador em nenhum dos veículos.

Figura 5 – Imagens adicionais do veículo Honda Civic examinado.
