**SERVIÇO PÚBLICO FEDERAL
MJSP - POLÍCIA FEDERAL
DELEGACIA DE POLÍCIA FEDERAL EM GUAÍRA
NÚCLEO TÉCNICO-CIENTÍFICO**

LAUDO No. 313/2024- NUTEC/DPF/GRA/PR

**LAUDO DE PERÍCIA CRIMINAL FEDERAL
(VEÍCULOS)**

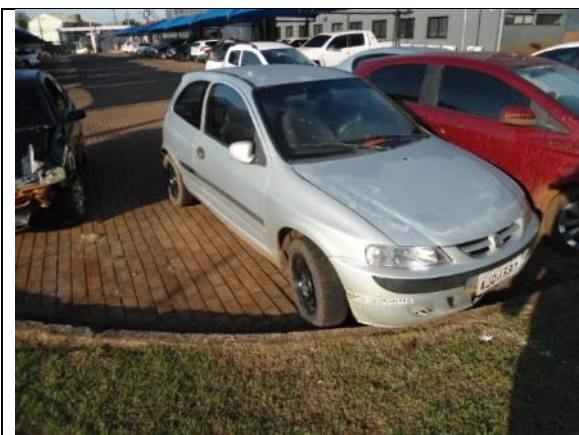
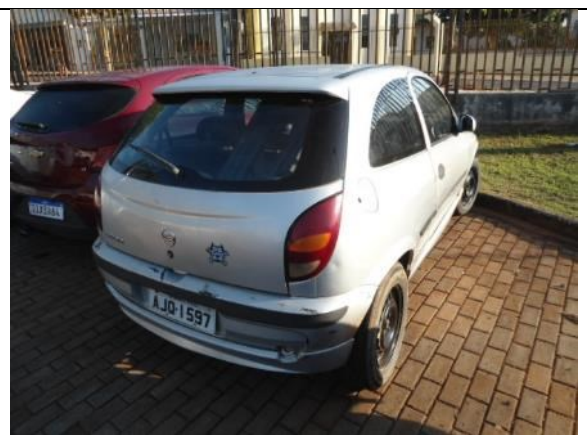
Fotografias 1 e 2: Vistas externas.

6. No local dos exames foi encontrado um automóvel da marca GM/CHEVROLET, modelo CELTA, cor PRATA, Fotografias 1 e 2.
7. Externamente, o veículo apresentava as placas **AJQ-1597** (A-JOTA-QUÊ-UM-CINCO-NOVE-SETE), de Manoel Ribas (PR), Fotografias 3 e 4.
8. As placas não dispunham de QR-CODE por se tratar de modelo antigo.
9. Nos vidros do veículo foi encontrada o VIS 1G11 7206, Fotografia 5.

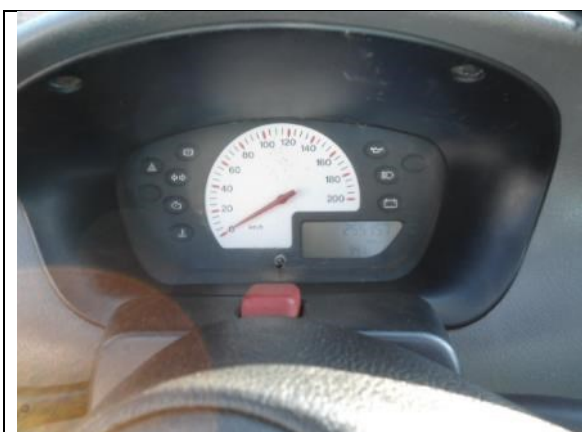
Fotografia 10: Painel com odômetro.

13. O odômetro do veículo indicava 255.157 Km, Fotografia 10.

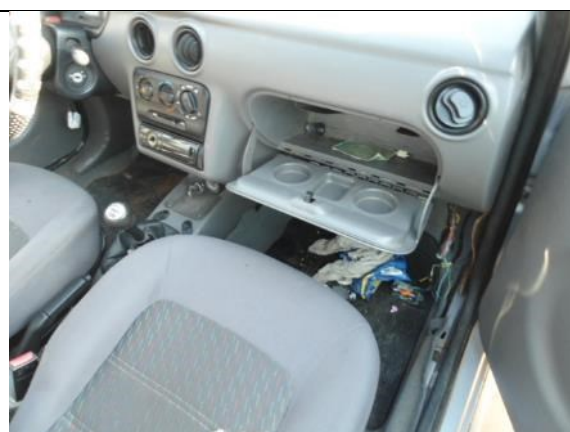
Fotografia 11: Vista da tampa do porta-luvas.

14. Adicionalmente, constatarem-se avarias no interior do veículo (tampa do porta-luvas quebrada), Fotografia 11.

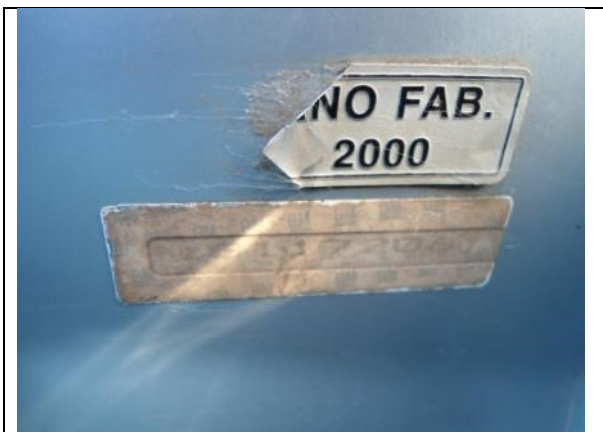
Fotografia 12: Etiquetas com VIS e ano de fabricação.

- Etiquetas com VIS (1G11 7206) e ano de fabricação (2000), Fotografia 12;
- NIV (9BGR D08Z 01G1 17206), Fotografia 13;
- Etiqueta com VIS (1G11 7206), Fotografia 14;

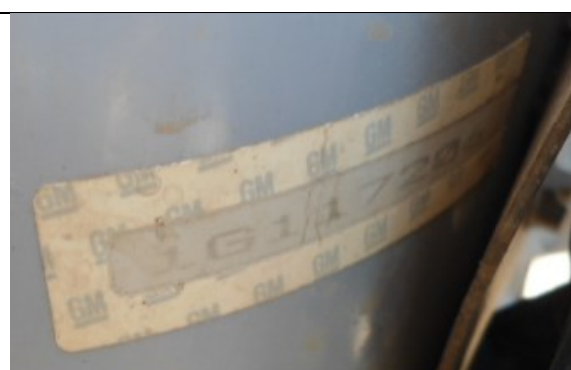
Fotografia 15: Etiqueta com VIS.

- Etiqueta com VIS (1G11 7206), Fotografia 15;
- Numeração do Motor (... 001 7066), visualizada parcialmente, Fotografia 16. No SINESP-INFOSEG consta a Numeração DJ00 17066 (*sic*).
