TERMO DE APREENSÃO Nº 1636089/2024
2024.0022555-DPF/GRA/PR

LAUDO Nº 306/2024 – NUTEC/DPF/GRA/PR

**LAUDO DE PERÍCIA CRIMINAL FEDERAL
(VEÍCULOS)**

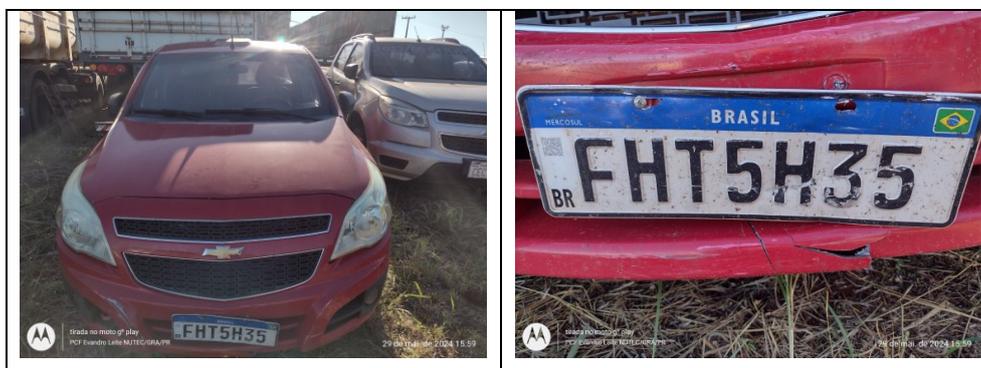
Figuras 1 e 2: Veículo questionado

Item	Descrição	Quant.	Un.	Observação
1	Veículos não Classificados	1	UN	Placa: FHT5H35 Um veículo Montana, de cor vermelha, placas FHT5H35, ANO 2013/2014 - GM - CHEVROLET / MONTANA LS 1.4 ECONOFLEX 8V 2P - Apreensão realizada indiretamente a partir do B.O NEPOM/DPF/GRA/PR 2024.269. Item encontra-se fisicamente no NEPOM/DPF/GRA/PR.

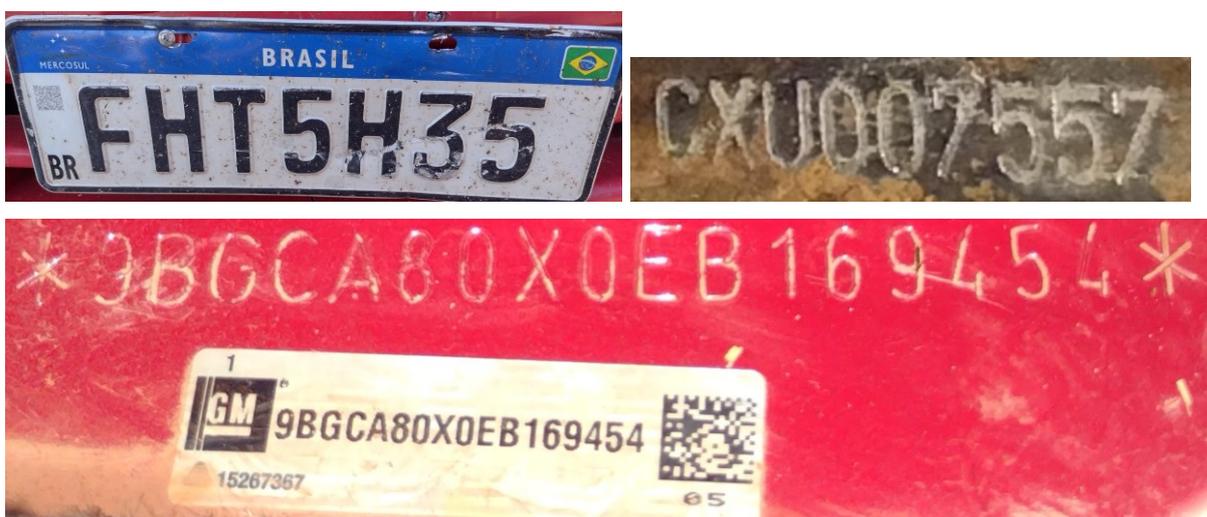
Em pesquisa, pela placa instalada (FHT5H35), ao NIV - Número de Identificação do Veículo (*VIN - Vehicle Identification Number*) nº 9BGCA80X0EB169454, foi constatado que o veículo foi fabricado no Brasil.

Figuras 3 a 5 – Dados Identificadores do veículo.
Imagens da placa dianteira, registros do motor e chassi, sem sinais de adulterações.

Não foram encontrados indícios de adulterações no NIV do veículo.

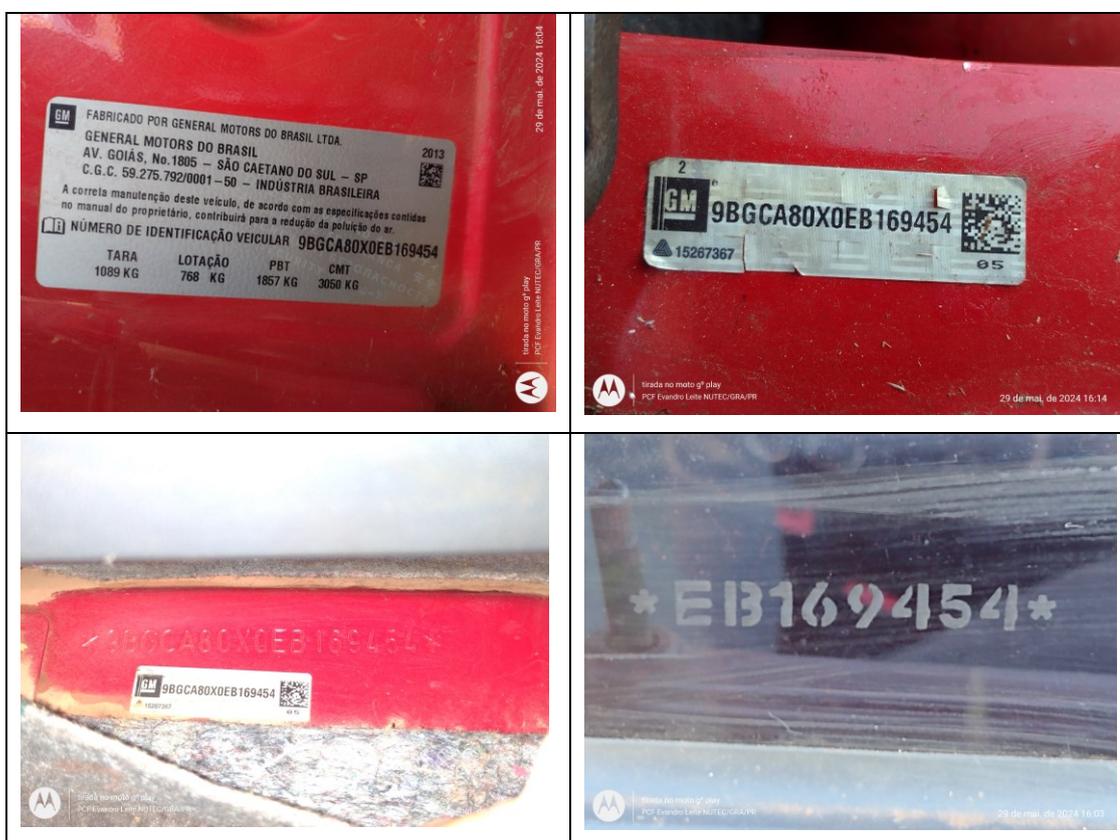
Correspondentes registros *VIN* e *VIS* (*Vehicle Identification Section*)⁴ do veículo examinado – FHT5H35 – foram localizados em etiquetas e em diversos vidros.

Figuras 6 a 9 – Registros *VIN* e *VIS*

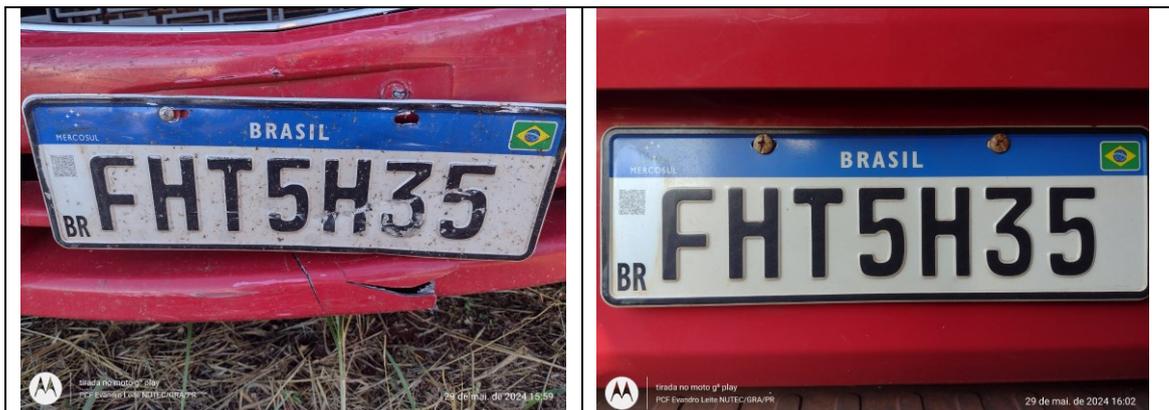
O veículo porta placas FHT5H35, dianteira e traseira, dadas como verdadeiras.

Figuras 10 e 11 – Placas dianteira e traseira.

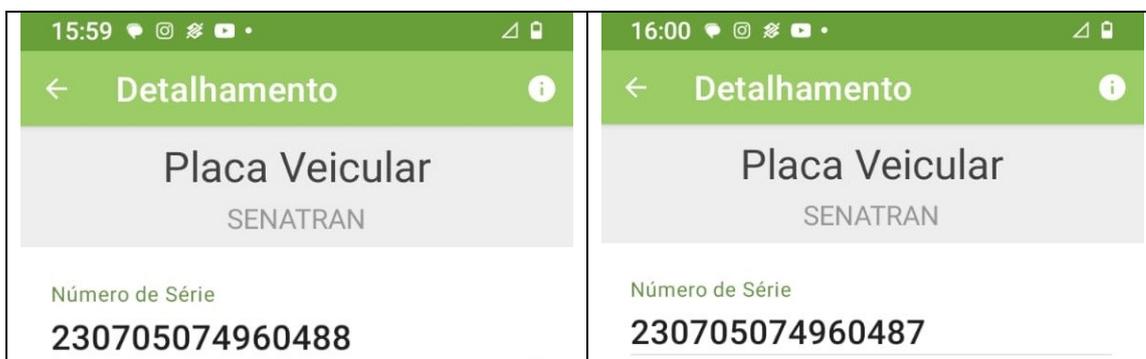
Em consulta ao sítio eletrônico da Secretaria Nacional de Trânsito - SENATRAN, foi verificado que os números de série dos QR Codes estampados nas placas dianteira (230705074960488) e traseira (230705074960487) estão devidamente registrados de forma regular.

Figuras 12 e 13 – Séries dos QR Codes das placas dianteira e traseira.

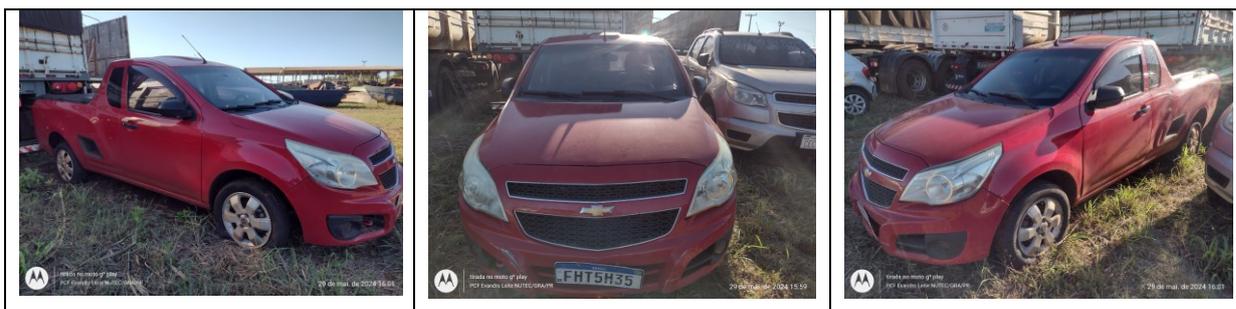
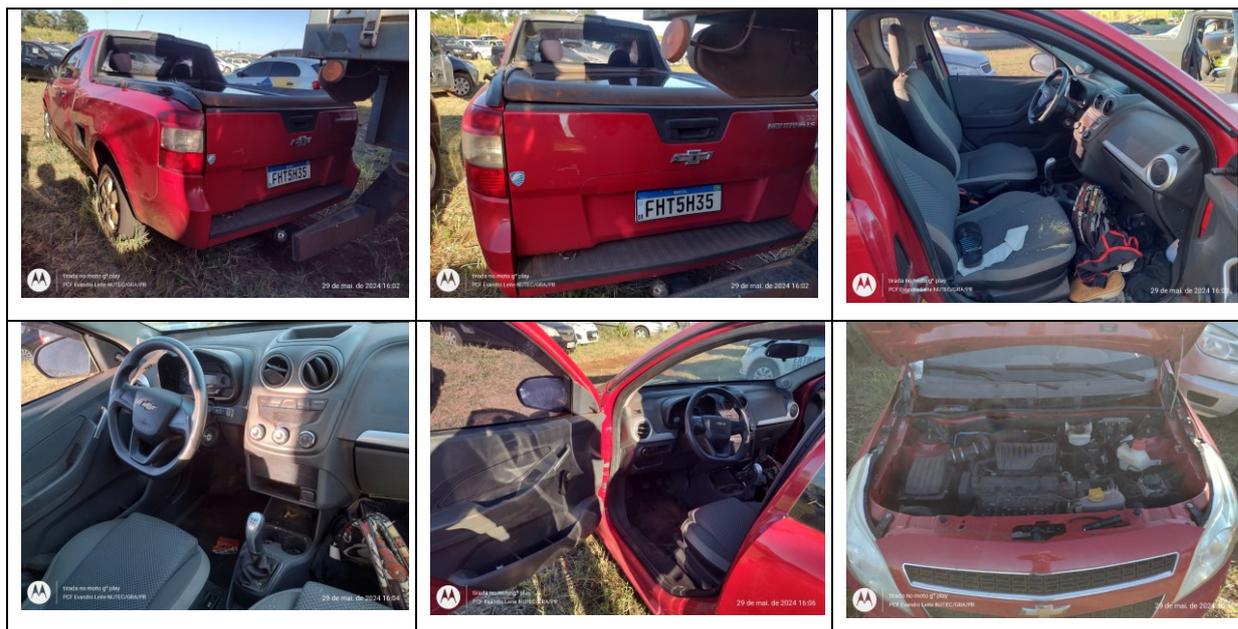
Dados Identificadores	Verificado no Veículo
Placas	FHT5H35
Numeração do chassi	9BGCA80X0EB169454
Motor	CXU007557
Itens adicionais observados	
Hodômetro	Hodômetro digital. Veículo sem chaves.
Estado de conservação	Regular
Acessórios	Roda esportiva; engate; películas nos vidros.
Avarias	Pintura desgastada; pequenos amassados e arranhões na lataria e nos para-choques; para-choque dianteiro quebrado; danos na porta do passageiro.
Valor comercial	R\$ 33.000,00 (trinta e três mil reais)

O veículo, nas partes externa e cabine, não apresenta alterações de suas características originais:

Figuras 14 a 22 – Fotos frente, traseira e laterais, direita e esquerda, e interior do veículo

O estado de conservação do veículo é regular. Está avaliado em R\$ 33.000,00 (trinta e três mil reais).

Não. O veículo não sofreu adaptações de suas características originais que pudessem dissimular o transporte de mercadoria contrabandeada/transporte ilegal de mercadoria.
