LAUDO Nº 605/2024 – NUTEC/DPF/GRA/PR

**LAUDO DE PERÍCIA CRIMINAL FEDERAL
(VEÍCULOS)**

2024.6737	Veículo terrestre (outros)	1	UN	1(um) veículo terrestre da marca GM, modelo S10, placa SFO1C22, que após consulta do chassi foi constatado que a placa verdadeira era RHS8A56.

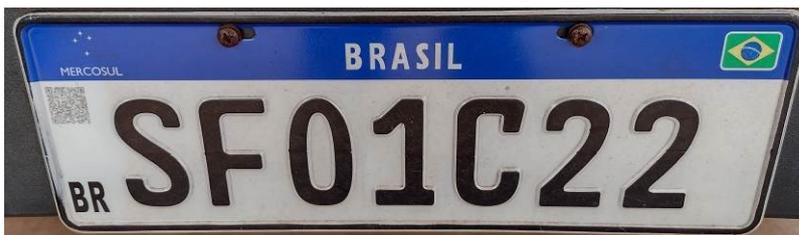
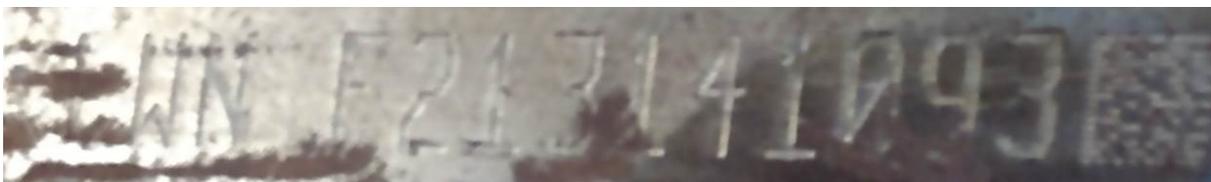
Figuras 1 a 3 – Dados Identificadores do veículo.
Imagens da placa traseira (falsa); e registros do motor e chassi, sem sinais de adulterações.

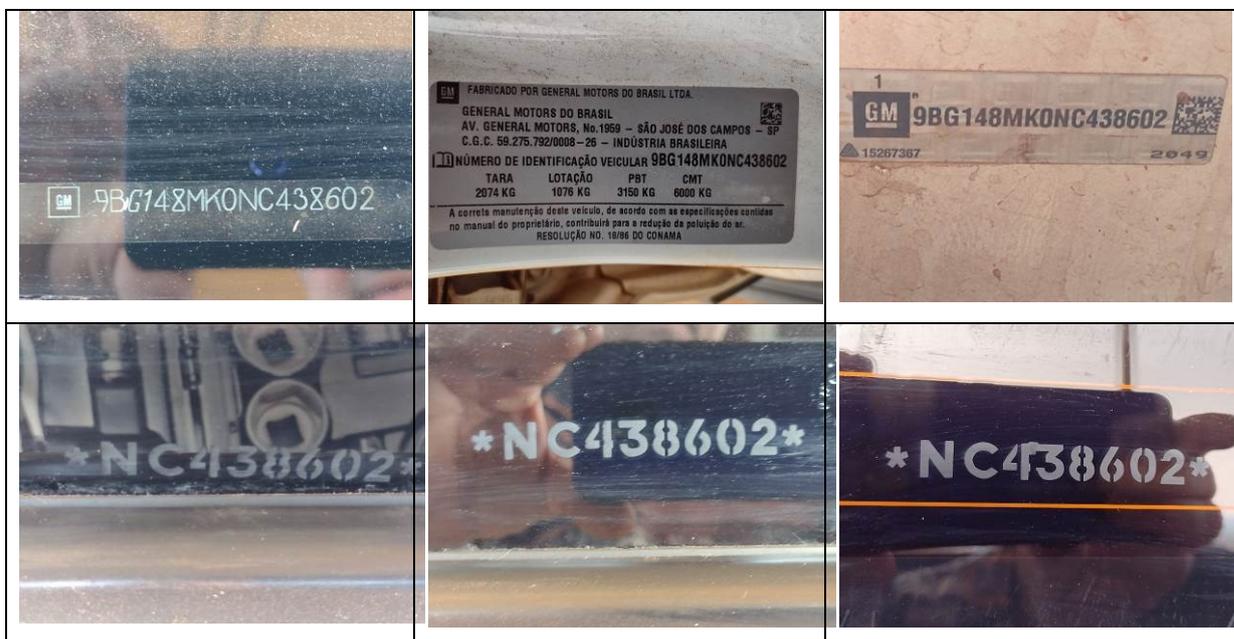
Correspondentes registros *VIN* e *VIS* (*Vehicle Identification Section*)⁴ do veículo examinado – RHS8A56 – foram localizados no painel, em etiquetas e nos diversos vidros.

Figuras 4 a 9 – Registros do *VIN* e *VIS*

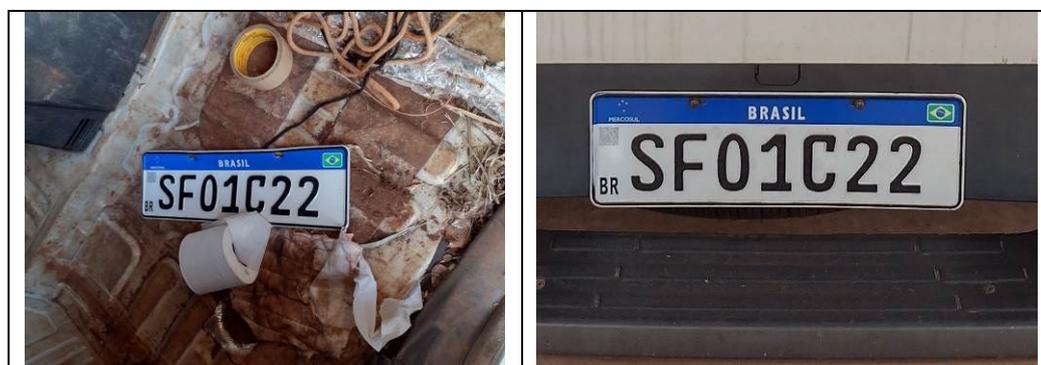
O veículo tem as placas **SF01C22**, dianteira (solta na cabine) e traseira (instalada), dadas como FALSAS. Não obtiveram leituras dos QR Codes.

Figuras 10 e 11 – Placas dianteira e traseira.

O veículo tem as placas **SFO1C22**, dianteira (solta na cabine) e traseira (instalada), dadas como FALSAS. Não obtiveram leituras dos QR Codes.

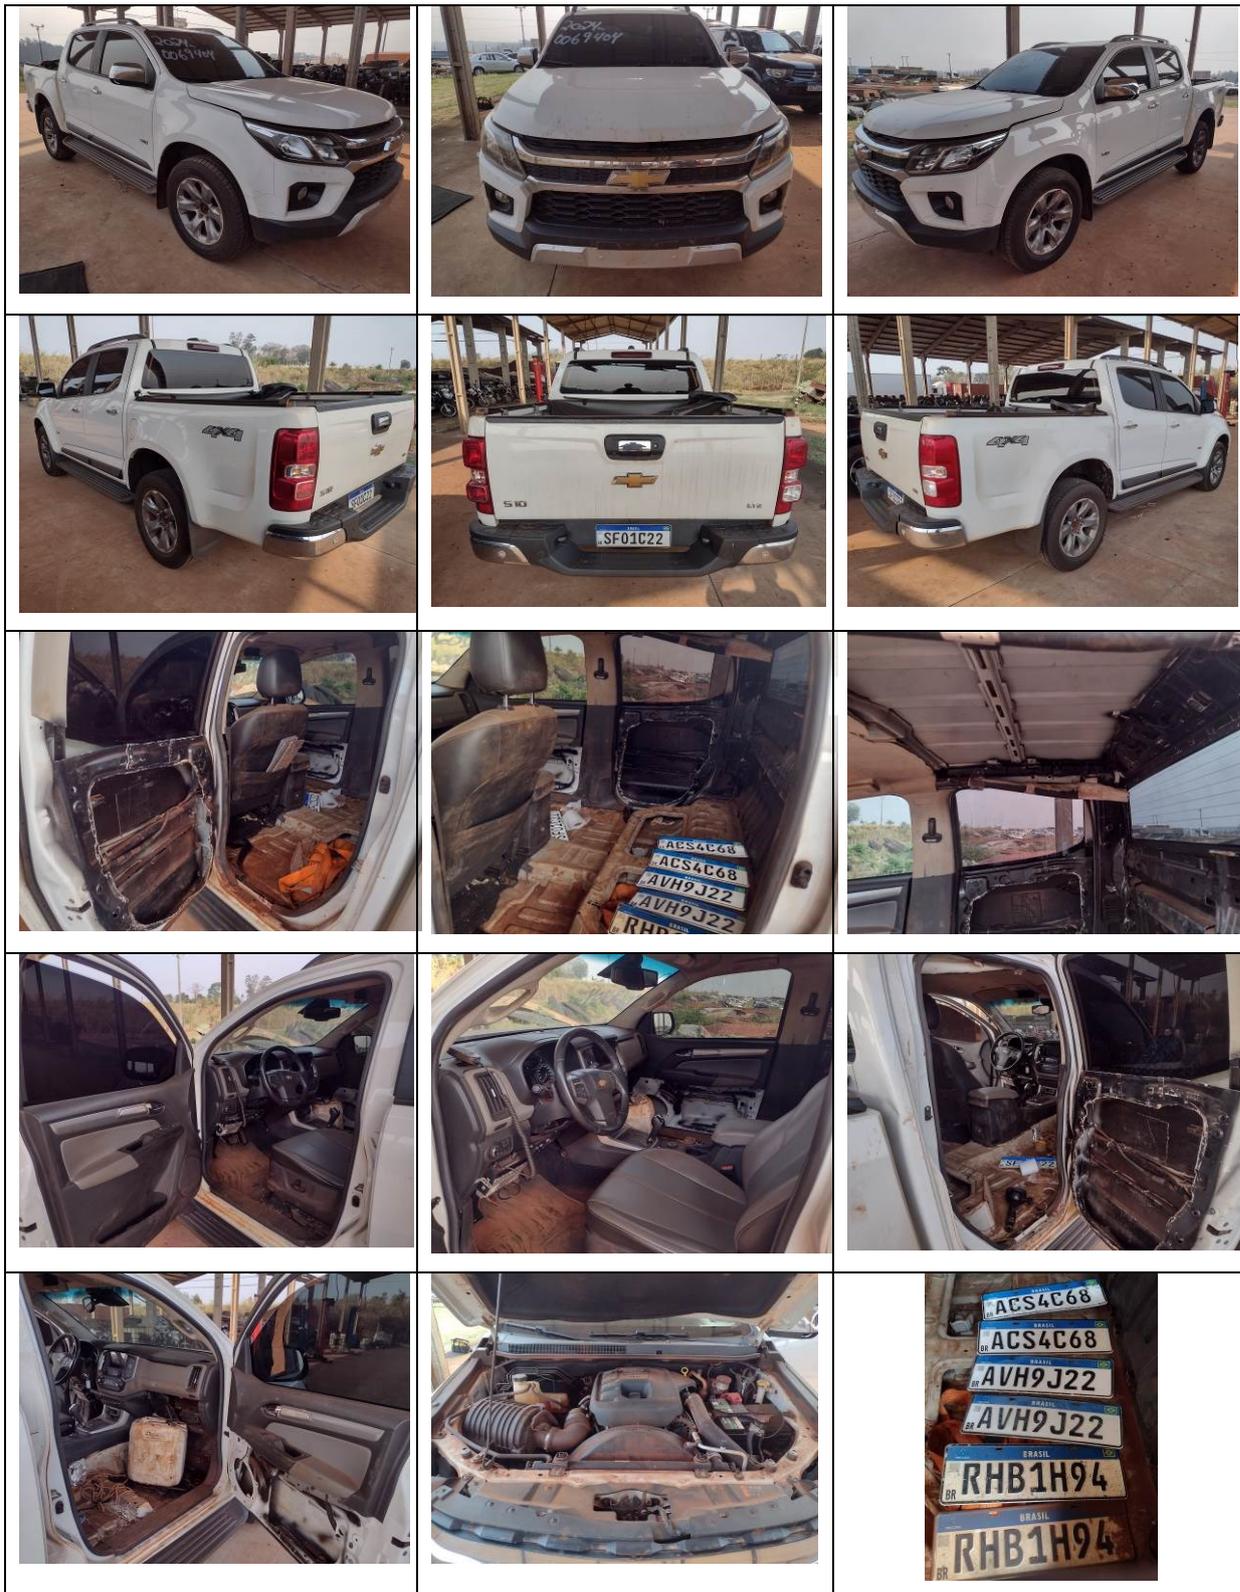
O veículo, na parte interna, apresentou diversas alterações de suas características originais:

Figuras 12 a 26 – Fotos frente, traseira e laterais, direita e esquerda, interior e motor do veículo.

As retiradas dos bancos e das forrações alteram as características originais do veículo e poderia dissimular o transporte de produtos, substâncias e/ou mercadorias.

Sim. As retiradas dos bancos e das forrações alteram as características originais do veículo e poderia dissimular o transporte de produtos, substâncias e/ou mercadorias.

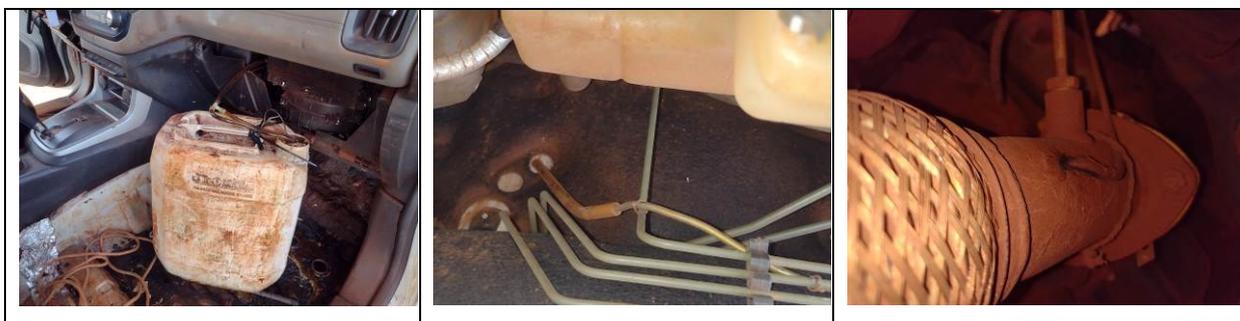
Foi verificada a instalação de “dispositivo de fumaça”, em que, acionada uma bomba de sucção submersa em óleo diesel depositado em um galão plástico localizado na cabine do veículo, lançaria o óleo combustível dentro da tubulação do escapamento, que, aquecido, lançaria intensa fumaça na saída de escape, causando ofuscamento da visão de eventuais motoristas que estivessem atrás do mesmo.

Figuras 27 a 29 – Dispositivo de fumaça.

Foi verificada a instalação de “dispositivo de fumaça”, em que, acionada uma bomba de sucção submersa em óleo diesel depositado em um galão plástico localizado na cabine do veículo, lançaria o óleo combustível dentro da tubulação do escapamento, que, aquecido, lançaria intensa fumaça na saída de escape, causando ofuscamento da visão de eventuais motoristas que estivessem atrás do mesmo.

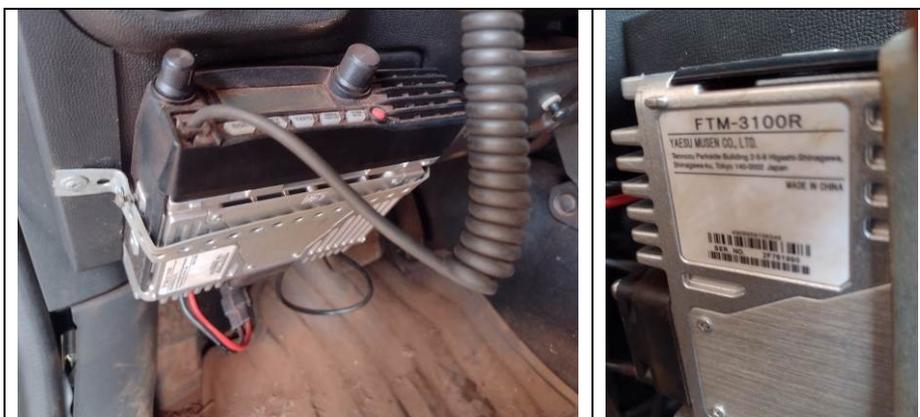
Na cabine do veículo foi encontrado um rádio comunicador, marca YAESU – Modelo FTM-3100R, Série nº 2F761990.

Figuras 30 e 31 – Radiocomunicador encontrado no veículo.

O radiocomunicador foi recolhido (Material 996/2024-NUTEC/DPF/GRA/PR) e lacrado sob nº 04000624040, sendo encaminhado junto com o presente laudo pericial para exames periciais complementares.
