LAUDO Nº 676/2024 – NUTEC/DPF/GRA/PR

**LAUDO DE PERÍCIA CRIMINAL FEDERAL
(VEÍCULOS)**

2024.7116	Veículo terrestre (outros)	1	UN	1(um) un, Veículo terrestre (outros), da marca GM, modelo Montana Conquest, placa(s) DNK6E48, na cor predominante PRATA, fabricado em 2005, modelo do ano 2005,

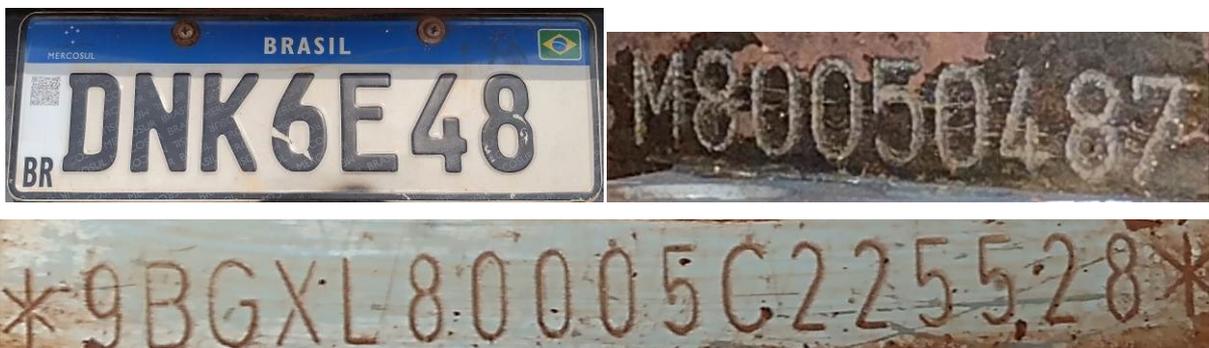
Em pesquisa ao veículo questionado, placa instalada DNK6E48, que corresponde ao NIV - Número de Identificação do Veículo (*VIN - Vehicle Identification Number*) nº 9BGXL80005C225528. Sendo verificado que o veículo foi produzido no Brasil.

Figuras 1 a 3 – Dados Identificadores do veículo (iniciais).
Imagens da placa e registros do motor (de outro veículo) e chassi (VIN) sem sinais de adulterações.

Não há vestígios de adulteração no NIV e placas do veículo. Contudo, diverge o registro do motor, sendo que o motor instalado, de registro M80050487, é cadastrado para o veículo GM/PRISMA, placa MFE2569, chassi 9BGRM69808G214306.

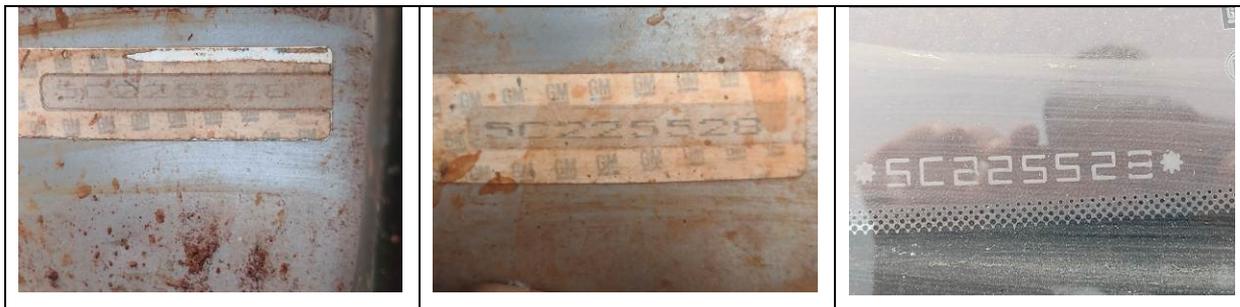
Figuras 4 a 6 – Registros *VIS*

Registros *VIS* (*Vehicle Identification Section*)⁵ do veículo examinado – DNK6E48 – foram localizados em etiquetas e nos vidros.

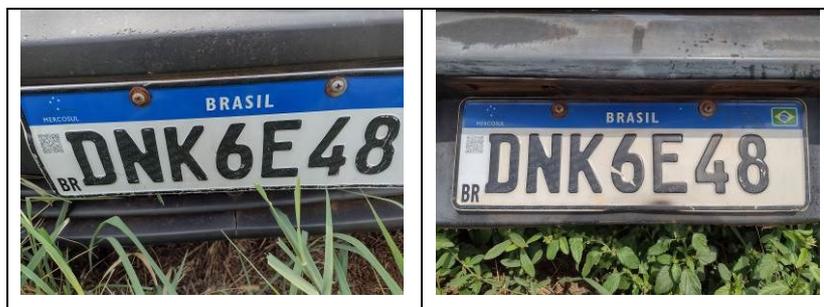
Figuras 7 e 8 – Placas dianteira e traseira.

O veículo porta placas DNK6E48, dianteira e traseira, dadas como verdadeiras.

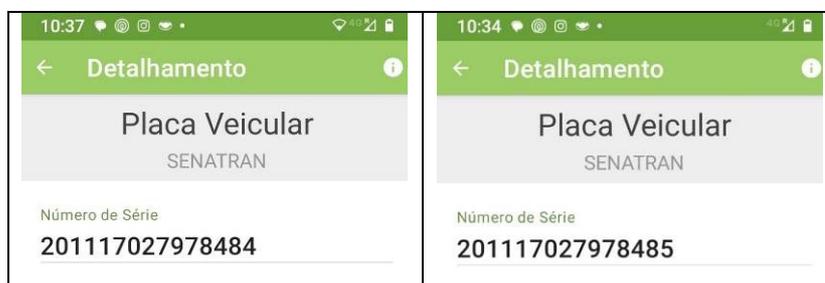
Figuras 9 e 10 – Séries dos QR Codes das placas dianteira e traseira.

Em consulta ao sítio eletrônico da Secretaria Nacional de Trânsito - SENATRAN, foi verificado que os números de série dos QR Codes estampados nas placas dianteira (201117027978484) e traseira (201117027978485) estão devidamente registrados de forma regular.

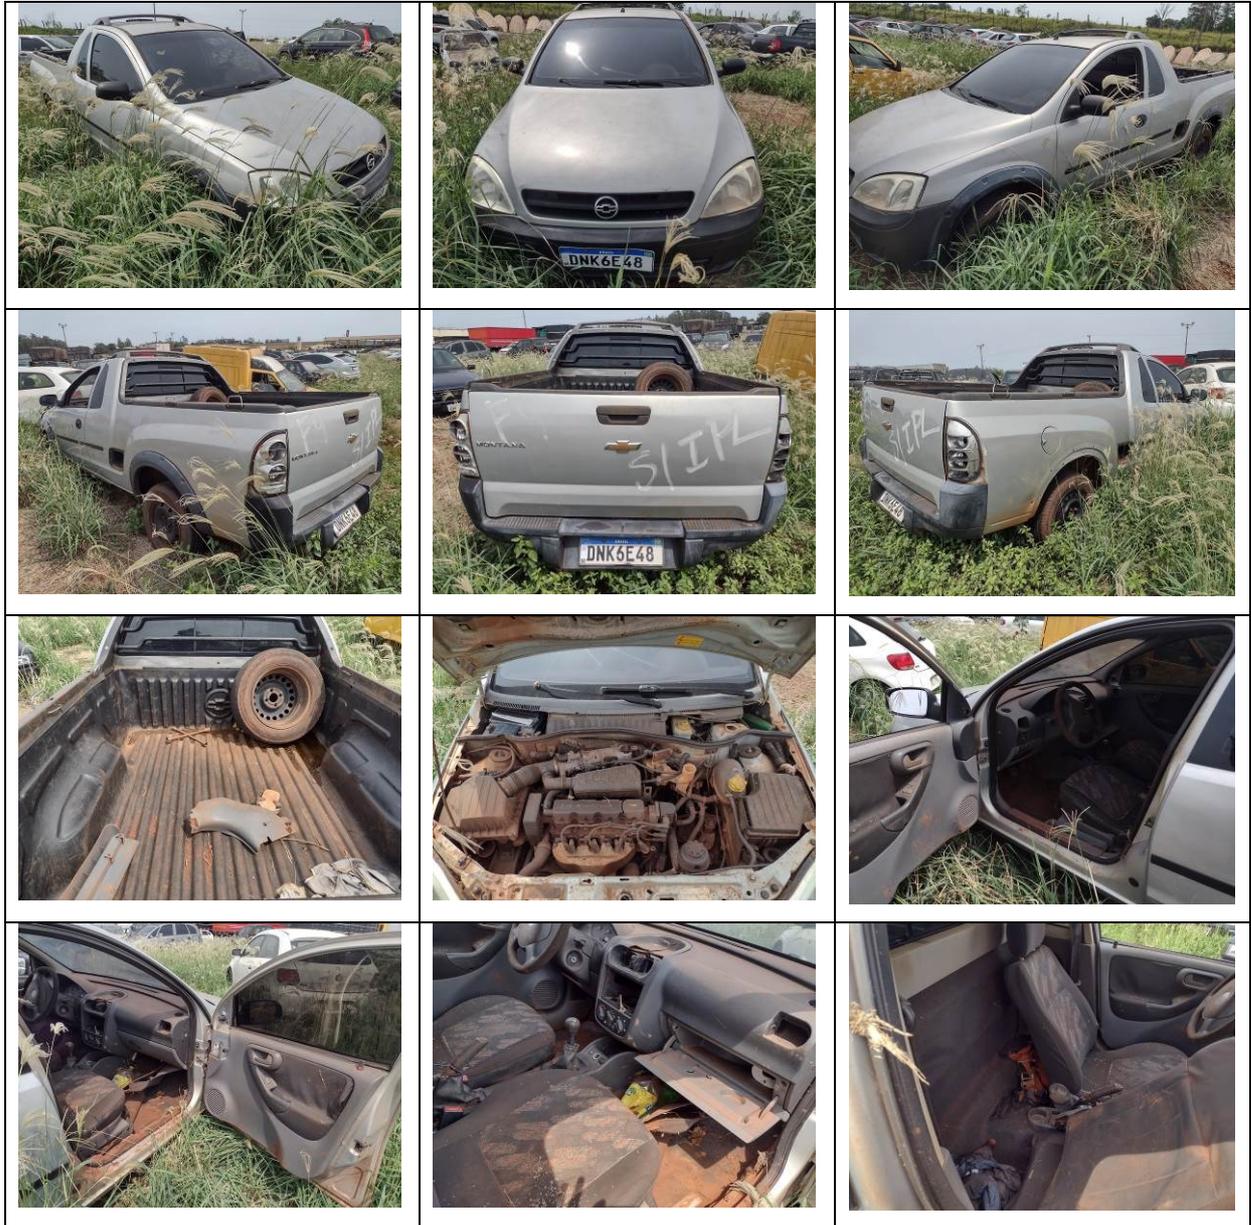
O veículo não apresenta alterações de suas características originais na lataria e na cabine.

Figuras 11 a 22 – Fotos frente, traseira e laterais, direita e esquerda, interior e motor do veículo.

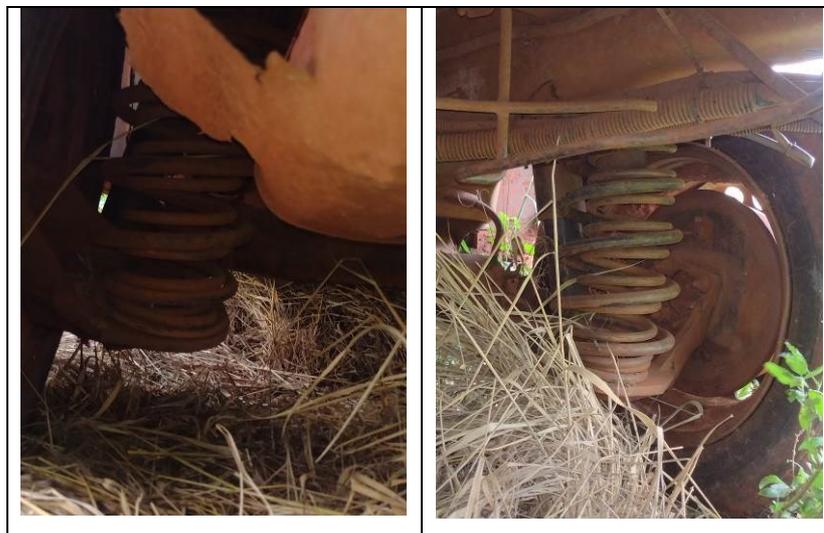
Figuras 23 e 24 – Molas extras nas suspensões, esquerda e direita.

Contudo, as suspensões traseiras do veículo, esquerda e direita, possuem molas extras encaixadas nas molas normais.

As molas extras nas suspensões traseiras do veículo caracterizam fatos que alteram as características originais do veículo e poderiam dissimular o transporte de produtos, substâncias e/ou mercadorias.

Sim. As molas extras nas suspensões traseiras do veículo caracterizam fatos que alteram as características originais do veículo e poderiam dissimular o transporte de produtos, substâncias e/ou mercadorias.
