**SERVIÇO PÚBLICO FEDERAL
MJSP - POLÍCIA FEDERAL
DELEGACIA DE POLÍCIA FEDERAL EM GUAÍRA/PR
NÚCLEO TÉCNICO-CIENTÍFICO**

LAUDO N° 419/2024 – NUTEC/DPF/GRA/PR

**LAUDO DE PERÍCIA CRIMINAL FEDERAL
(VEÍCULOS)**

O presente Laudo de Perícia Criminal Federal apresenta o resultado dos exames efetuados em um veículo da marca VOLKSWAGEN, modelo SAVEIRO DC CROSS 1.6 TF GPII, placas SDG521 (Paraguay), apresentado na Figura 1. O veículo corresponde ao item 5 do Termo de Apreensão nº 1241320/2024-DPF/GRA/PR.

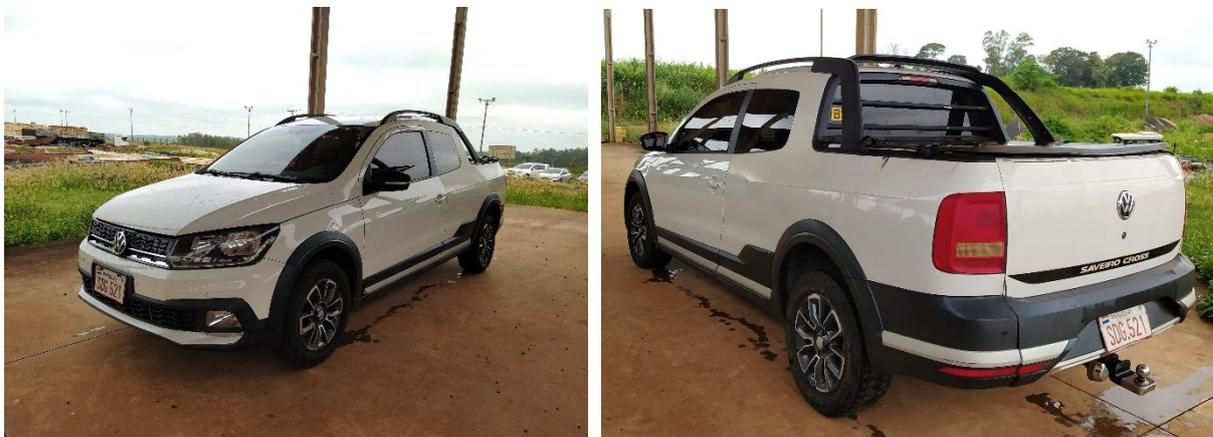
Figura 1 – Imagens do veículo questionado.

O veículo periciado — marca VOLKSWAGEN, modelo SAVEIRO DC CROSS 1.6 TF GPII, placas SDG521 (Paraguay) — se encontrava em bom estado de conservação, e teve seu valor comercial estimado em R\$ 75.000,00 (setenta e cinco mil reais), nas condições em que se encontrava.

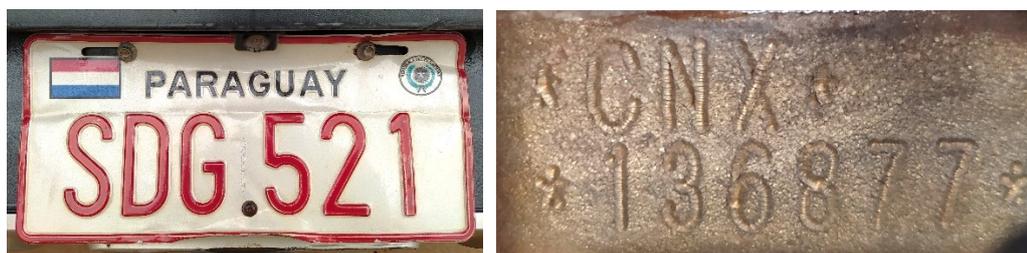
Figura 2 – Dados identificadores do veículo.
Placa traseira e nº do motor.

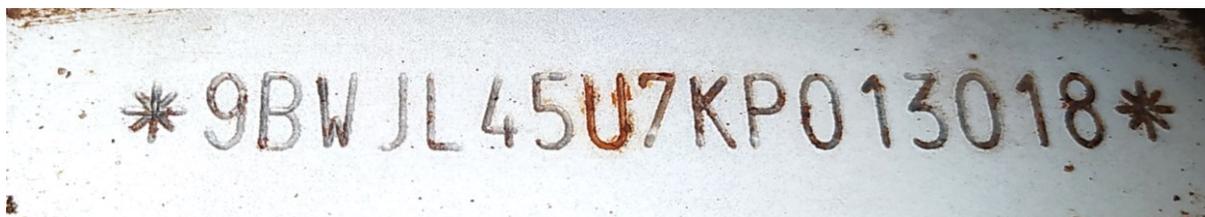
<i>Numeração do chassi</i>	9BWJL45U7KP013018 - em gravação no assoalho do banco direito, sem vestígios de adulteração; numeração não encontrada no sistema Infoseg, mas compatível com a numeração de chassi vinculada à placa SDG521 (Paraguay), conforme dados da consulta à Polícia Nacional paraguaia (Sistema Integrado <i>Quantum</i> de la Policía Nacional).
Itens adicionais observados	
<i>Hodômetro</i>	157.357 km
<i>Estado de conservação</i>	Bom
<i>Avarias</i>	Sem avarias consideráveis.
<i>Acessórios</i>	Rodas esportivas; ar-condicionado; central multimídia; protetor de caçamba; capota marítima; rack de teto; vidros com acionamento elétrico; câmera de ré; sensor de ré; engate para reboque.
<i>Valor comercial</i>	Aproximadamente R\$ 75.000,00 (setenta e cinco mil reais), nas condições em que se encontrava.
<i>Dados adicionais da Polícia Nacional do Governo do Paraguai</i>	Sem denúncia de roubo ou furto; veículo em nome de JUAN ISAIAS LEZCANO MALDONADO (paraguaio), RG nº 4.926.417 e MARIA MAGDALENA BRITZ RECALDE (paraguaia), RG nº 4.740.175.

Figura 3 – Dados identificadores do veículo.
Nº de Identificação Veicular (VIN⁶).

Não foram encontradas adulterações/alterações no Número de Identificação Veicular do veículo examinado.

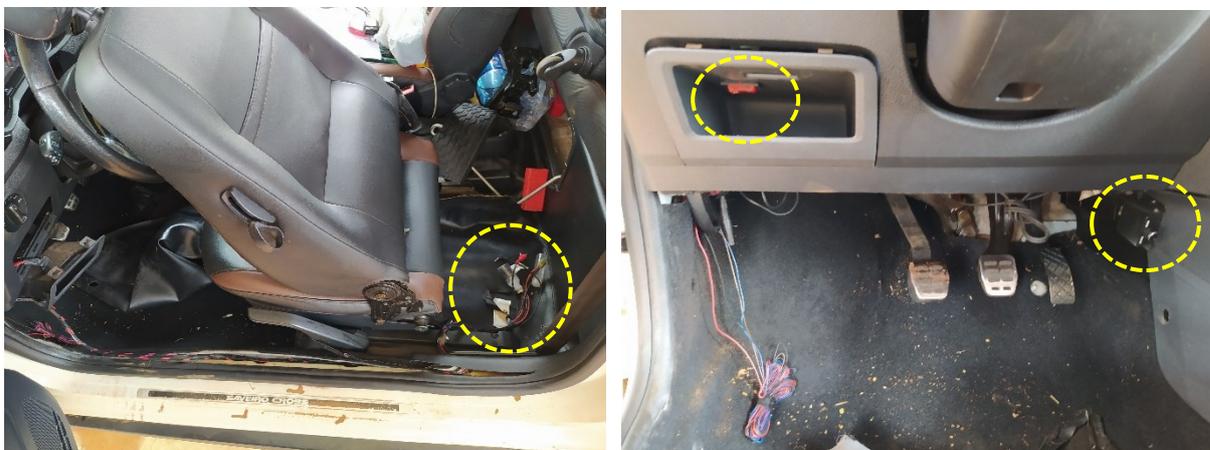
Cumpré informar que, embora não tenha sido encontrado aparelho transceptor (rádio comunicador) no veículo durante os exames, foi possível observar a presença de fiação compatível com a instalação desse tipo de equipamento no assoalho do banco esquerdo do veículo, com adição de 2 (dois) dispositivos, não originais do veículo e localizados próximo ao

volante, que aparentam ter a função de efetuar comandos relacionados a um aparelho transceptor em caso de instalação – vide Figura 5.

Figura 5 – Fiação compatível com aparelho transceptor (rádio comunicador) no veículo periciado.

Os círculos amarelos indicam a fiação encontrada (na imagem à esquerda) e os dispositivos associados (na imagem à direita). Tais dispositivos aparentam ter a função de efetuar comandos relacionados a um aparelho transceptor em caso de instalação.

O resultado da consulta realizada junto ao Comando Tripartite se encontra no Anexo I desse Laudo. Cumpre informar ainda que, embora não tenha sido encontrado aparelho transceptor (rádio comunicador) no veículo durante os exames, foi possível observar a presença de fiação compatível com a instalação desse tipo de equipamento no assoalho do banco esquerdo do veículo, com adição de 2 (dois) dispositivos, não originais do veículo e localizados próximo ao volante, que aparentam ter a função de efetuar comandos relacionados a um aparelho transceptor em caso de instalação.
