**LAUDO Nº 850/2023 – NUTEC/DPF/GRA/PR**

**LAUDO DE PERÍCIA CRIMINAL FEDERAL  
(VEÍCULOS)**

O presente Laudo de Perícia Criminal Federal apresenta o resultado dos exames efetuados em um caminhão marca FORD modelo CARGO 712, placas EWU0B83 (modelo Mercosul), apresentado na Figura 1. O veículo corresponde ao item 4 do Termo de Apreensão nº 4267077/2023-DPF/GRA/PR.

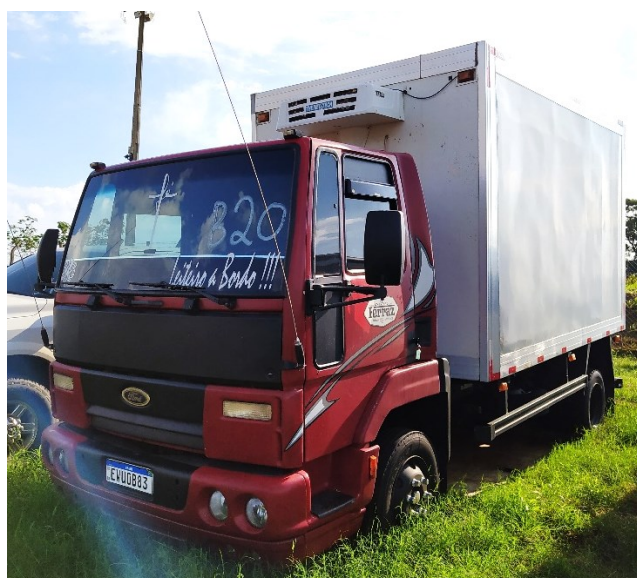
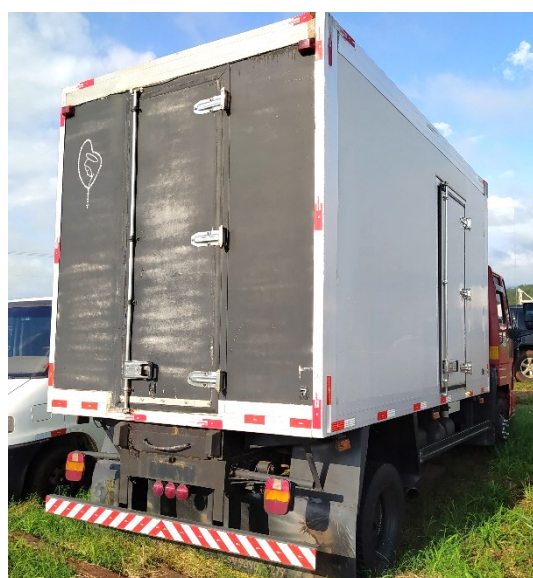
Figura 1 – Imagens do veículo questionado.

| Característica | |
|---|---|
| <i>Estado de conservação</i> | Regular |
| <i>Acessórios e observações</i> | Não foram encontradas avarias significativas; presença de climatizador de ar, aparelho de som automotivo e aparelho transceptor da marca Cobra; carroceria fechada (tipo baú); adesivos nas portas com as inscrições “Desde 1987 – Ferraz frios laticínios”. |

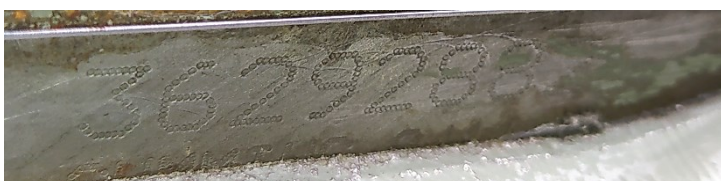
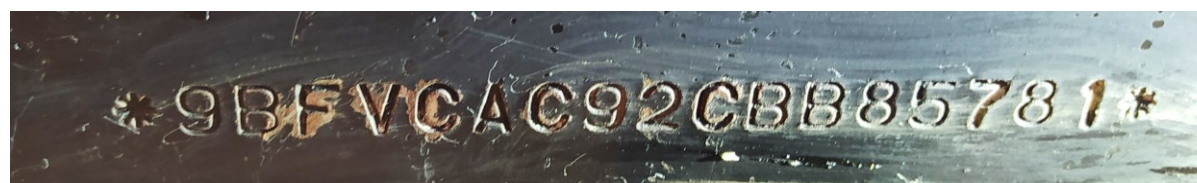
Figura 2 – Dados identificadores do veículo.

| Característica | |
|---|---|
| <i>Placas</i> | EWU0B83 - modelo Mercosul; placas com <i>QR Code</i> válido e sem vestígios de adulteração - numeração convergente com a constante no Infoseg; a placa traseira não se encontrava afixada no veículo, e sim solta no interior da cabine. |
| <i>Numeração do motor</i> | 36292882 - em gravação na região posterior do bloco do motor, sem vestígios de adulteração; numeração convergente com a constante no Infoseg. |
| <i>Numeração do chassi</i> | 9BFVCAC92CBB85781 – em gravação na face inferior da longarina direita (região média da longarina), sem vestígios de adulteração; numeração convergente com a constante no Infoseg. |

Placa dianteira, nº do motor e VIN (nº de Identificação Veicular)<sup>4</sup>.

Não foram encontradas adulterações/alterações no Número de Identificação Veicular do veículo examinado.

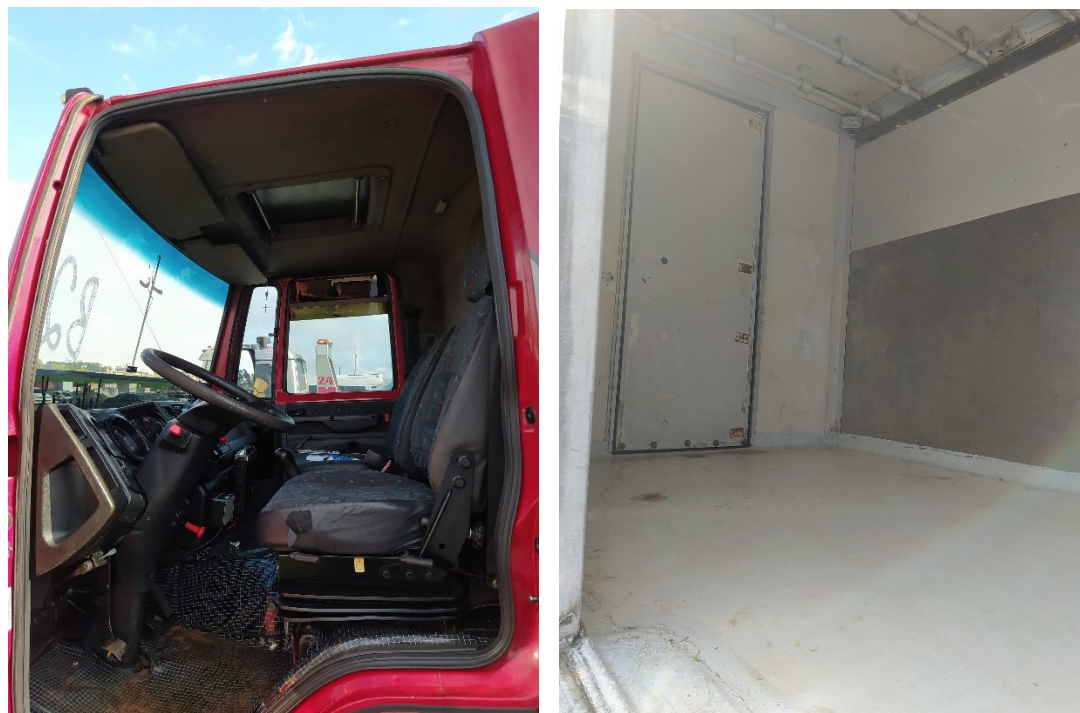
Figura 3 - Interior do veículo e da carroceria.

Constatou-se, na sequência, a presença de etiqueta com o número VIS<sup>5</sup> na coluna da porta esquerda, bem como gravações desse número em seus vidros, não sendo constatados indícios de adulteração nessas numerações.

Não foram constatadas tais adaptações no veículo periciado. Cabe ressaltar que um veículo apresenta inúmeras possibilidades para se transportar mercadorias e/ou substâncias de forma dissimulada. Tal fato pode ocorrer ao se fazer uso dos compartimentos existentes na própria estrutura do veículo ou com a adaptação de seus componentes, tais como os interiores dos para-choques, dos para-lamas, das forrações, do assoalho e do tanque de combustível. No entanto, algumas peças e estruturas podem ser examinadas apenas por meio de sua destruição e/ou a partir de ferramentas e mão-de-obra especializada.

Não foram encontrados vestígios de substância entorpecente no veículo periciado. Conforme mencionado no quesito anterior, registra-se que um veículo apresenta inúmeras possibilidades para se transportar mercadorias e/ou substâncias de forma dissimulada. Tal fato pode ocorrer ao se fazer uso dos compartimentos existentes na própria estrutura do veículo ou com a adaptação de seus componentes, tais como os interiores dos para-choques, dos para-lamas, das forrações, do assoalho e do tanque de combustível. No entanto, algumas peças e estruturas podem ser examinadas apenas por meio de sua destruição e/ou a partir de ferramentas e mão-de-obra especializada.
